くにゃとなる馬 脚がなくなった

ゆきや 2021.04.09

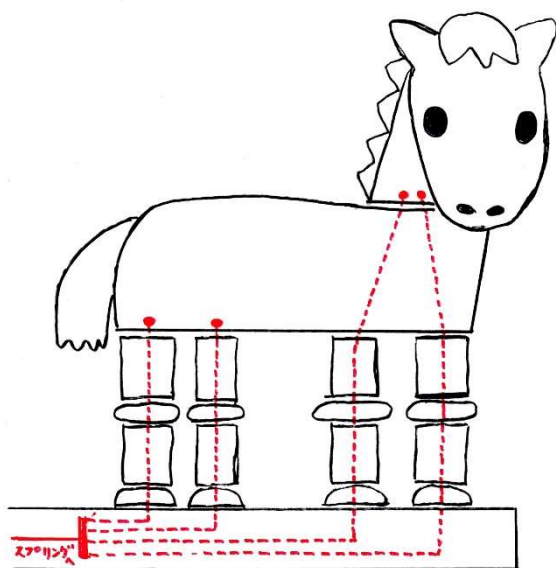
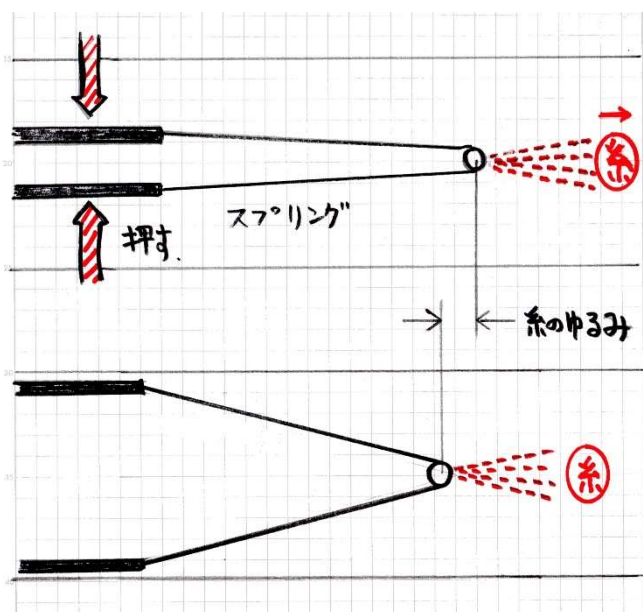
ところがこの馬、右前脚がありません。糸が切れた拍子に、部品が無くなってしまったのでしょうか。上の写真で、足元の台から糸の端が出ていますね。また右の写真で、首の所に、糸の痕跡が見られます。(黒丸)ここから糸が胴体～脚の中を通り、切れた所につながっていたのでしょうか。

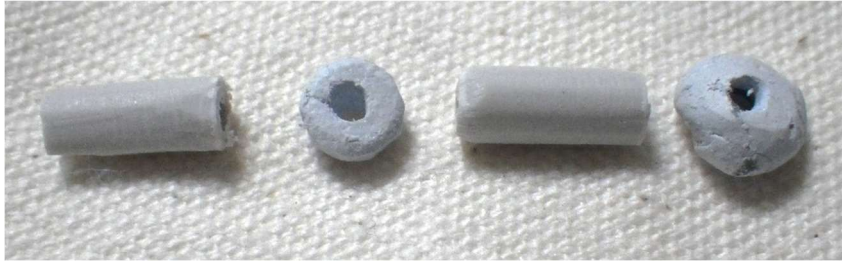
写真右端の大きめの丸いのが蹄です。中央の小さな丸いのが膝です。

修理は、脚のパーツの複製と、組み立てです。

脚の長い部分は、やや太めの塩ビパイプが手元にあり、少し削るだけで、似たものが作れました。膝と蹄は、パテで似たようなものを作りました。

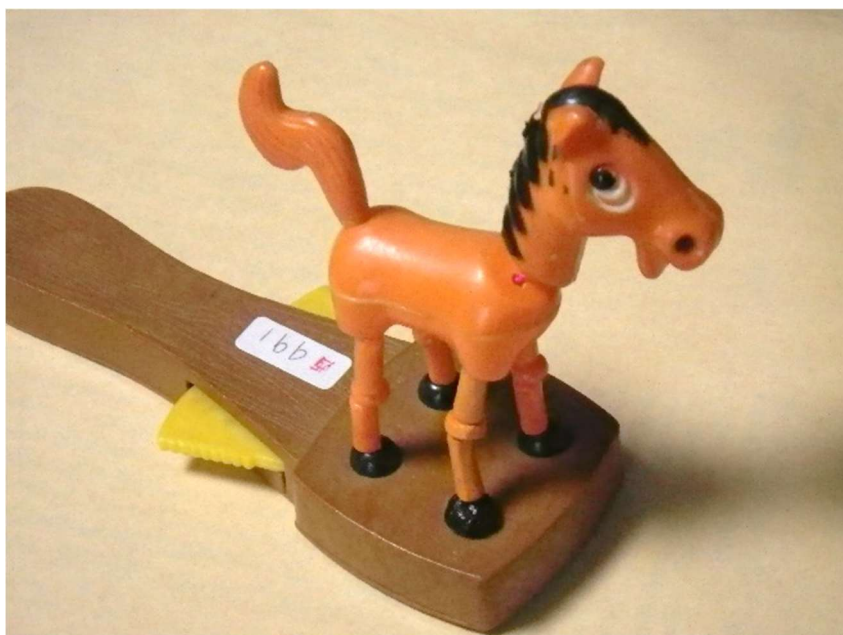
さて、脚の治った“くにゃ馬”です。

ちょっとぎくしゃくしている所が、愛嬌と思う事にしましょう。

組み立ては、台座から出ている糸に新しい糸を結び、脚を通り抜け、胴体に入り、首の穴に入れました。ただ、そこでは結べないので、たてがみの所に出して、結び目を作って、止めました。結び目は、たてがみと同じ黒色に塗って、目立たなくしました。
