人形の足が外れた

ゆきや (2022. 3. 18)

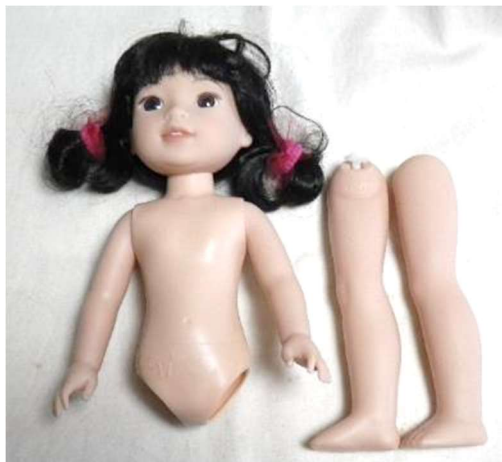
またまた足の外れた人形が来ました。
右足の付け根が割れて、外れてしまったのです。
左足は付け根の状況を見て参考にするために、
外してみました。
胴体の両側の合わせ目にも、大きくヒビが入っています。相当強烈な力が加わったのでしょう。

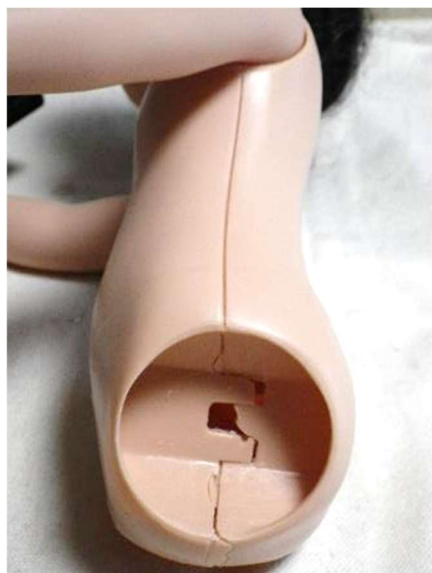
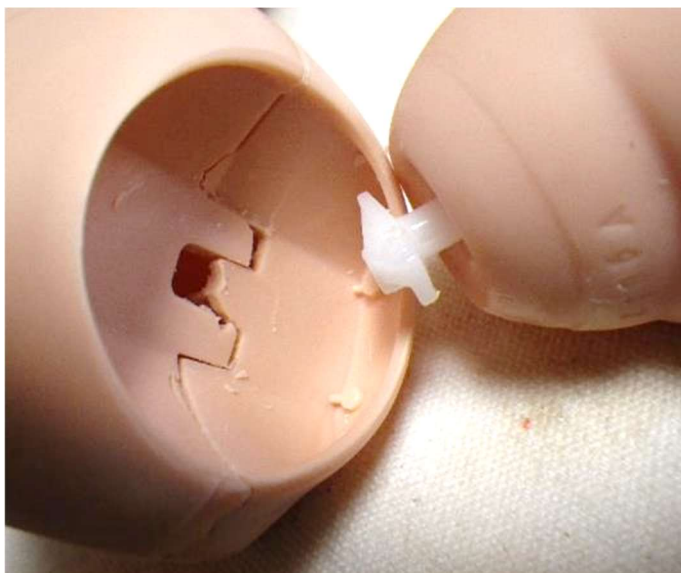
まず、壊れていない左足の付け根と、接続部の様子を見ます。
胴体の前後の合わせ目に、5ミリ角の穴があり、そこに太ももからのホゾが入る訳です。

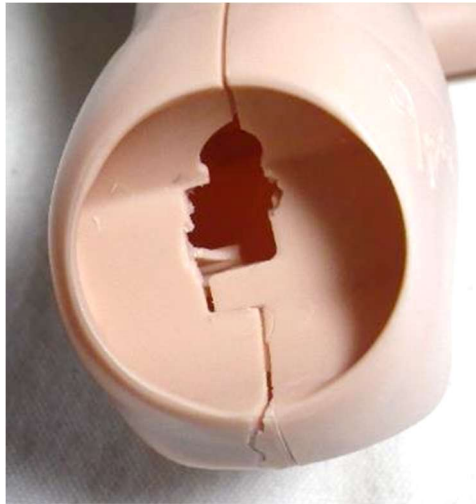
右足の付け根を見ると、無残に割れています。
ここに脚をどうやってはめ込むのか？

作業中に気が付いたのは、脚に埋め込まれた
球形の関節が、非常に動きにくい事でした。
本来ならばスムーズに回るものでしょう。

あるいはこの関節の固さが、はめ込み部や胴体に、
これほど大きな損傷が出た原因の一半かも知れ
ません。

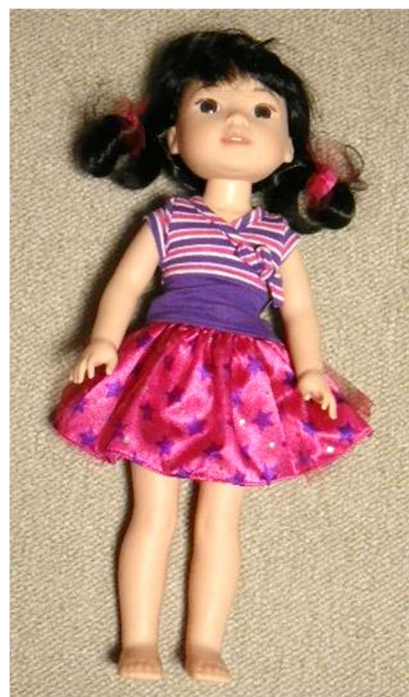
アルミ板を入れた分、右足の付根には、
ちょっとすき間が出来ましたが、なんとか
収まりました。

最期に胴体を前後に拡げてすき間を作り、
両脚をはめ込みました。

隙間には接着剤を入れました。

潤滑剤をたっぷり入れて見ましたが。
