プラレール サウンド・特急サンダーバードの修理法(動かない)

2019.4.19
生駒の田中

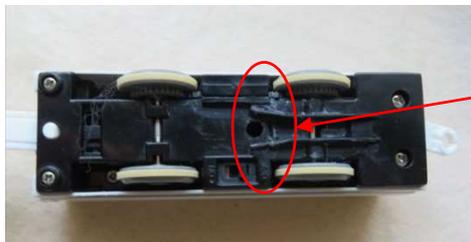
- ・電源スイッチを入れても全く動かない(モーターが回らない・音もでない)
- ・駆動車両の裏側(床フレーム)に割れを修復した痕跡(接着跡)がある

接着剤塗布跡

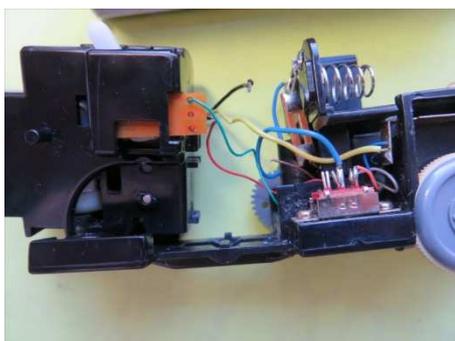
後部車両(電源側の配線切れ)

- 前後車両とも複数本の配線切れが確認された。
(配線切れの原因としては、車体の折れを修復するためにギアボックスを外した際に引っ張りすぎてリード線の半田部分から切れたと思われる)
- 連結器を通るリード線の両端の導通確認の結果では途中での断線は無かった。

確認された断線

- モーターからのリード線(黒色)
- 基板につながるリード線(茶色)

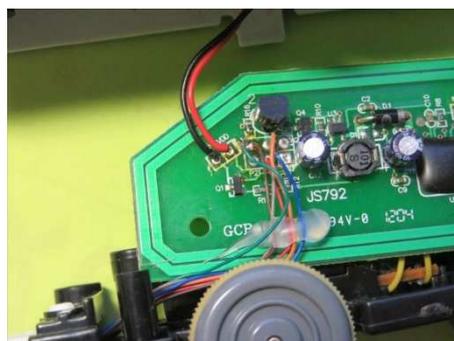
先頭車両(回路基板側の配線切れ)

確認された断線(半田外れの3本)

- 緑色のリード線
- 青色のリード線
- 橙色のリード線
