プラレール® 新幹線700系の修理例（坂を登らない）

2020.2.5
生駒の田中

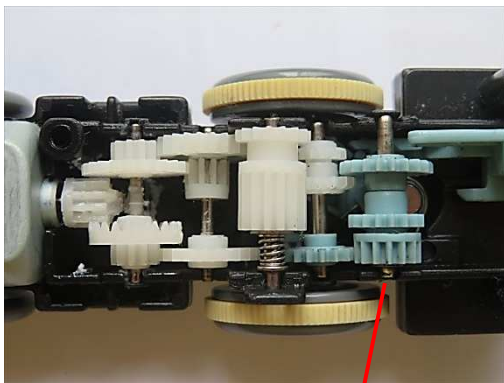
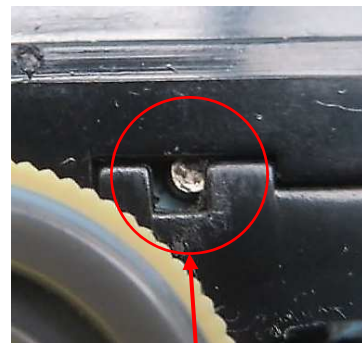
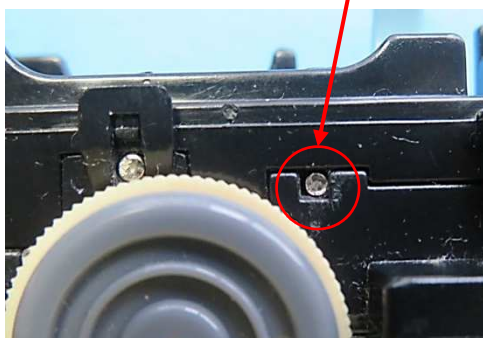
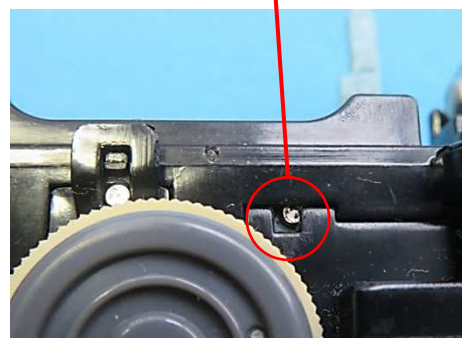
- 故障内容は平地では普通に走るが坂道になると登らないという内容でした。
- この車両のスイッチは「OFF-ON-HI」となっていてスイッチ位置に連動してギアが切り換えスピードが二段階に変化します。
- スイッチを「HI」にしても平面では問題なく走りましたが、坂道（少し負荷が重くなる）ではギアの噛み合せ音がガチャガチャと大きくなり駆動車輪（後輪）が止まってしまいました。
- この状態で後輪の横に見えるギアの端を見ると正常な軸受け位置から外れていることが分かりました。

正しい軸の位置

ずれた軸の位置

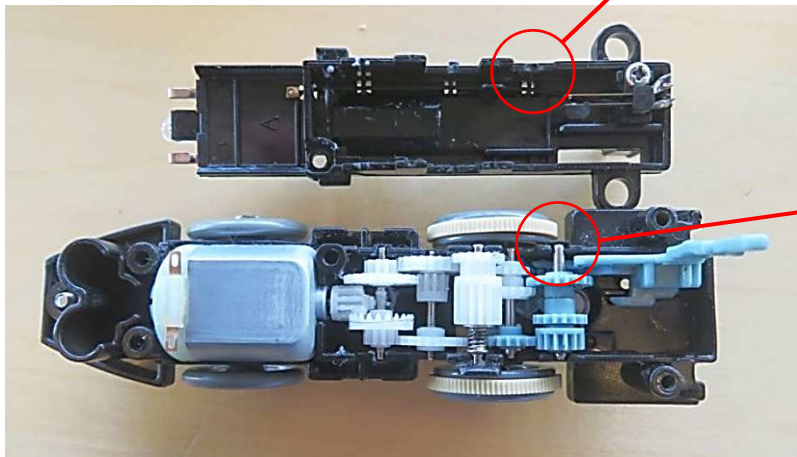
・軸ずれに関する部分を注意深く観察すると下記のような原因となる箇所が見つかりました。

- ① ギア軸の端が丸く面取りされている。（正常な動作をする車両には殆ど面取りは無い）
- ② 軸を押える樹脂の端面が軸端と同じ型に削れている。
- ③ 軸受け部の樹脂も斜めに削れている。

・軸ずれの原因となる箇所を補修します。

- 但し、①は、ギア軸の交換となるため今回は実施しない。
② および ③ の磨耗し凹んでいる部分に樹脂剤を充填する。
今回はUV樹脂を充填しましたが、プラリペアやエポキシ樹脂（接着剤）でも同様な補修が出来ると思います。

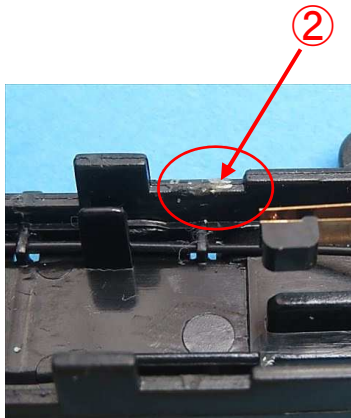
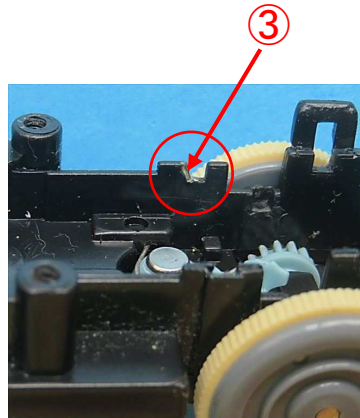
- ① 正常な動作をする車両の
この軸端には面取りがない。

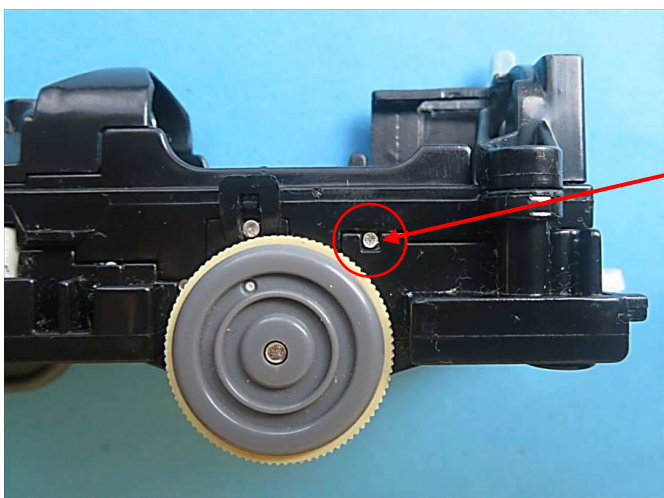
軸端が中に隠れない
ことを確認します。

- 前記の補修処置が出来たらギアボックスを組立てモータを回してもギア軸が外れないことを確認したら修理は完了です。
