古いプラレール(485系 特急 つばめ)の修理例

2017.4.21
生駒の田中

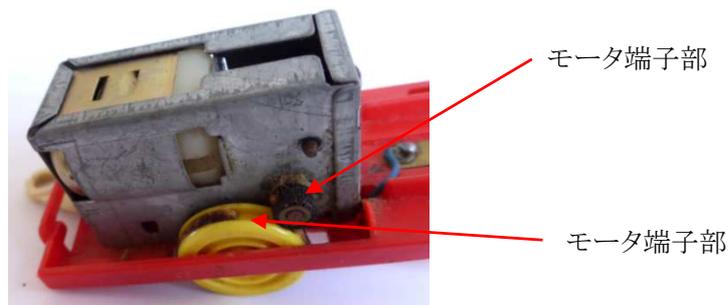
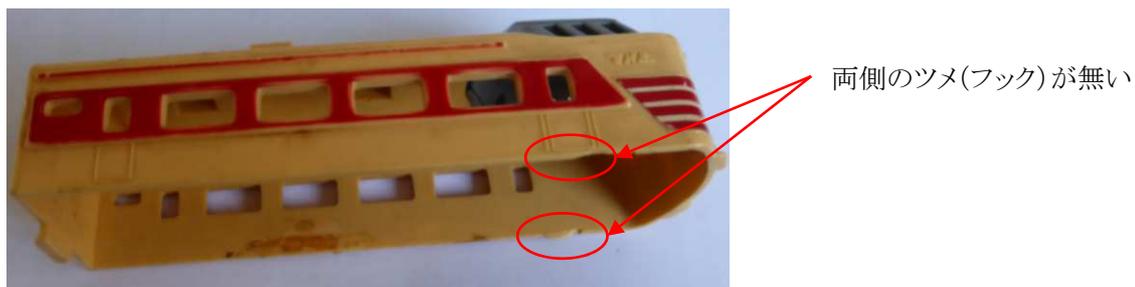
- ① モータは回るが車輪および動力ギアのゴムが劣化により欠損しているため車輪に動力ギアの回転が伝わらず走らない
- ② 車体上部カバーのツメ(フック)が折れてなくなり、車体の台車から外れる

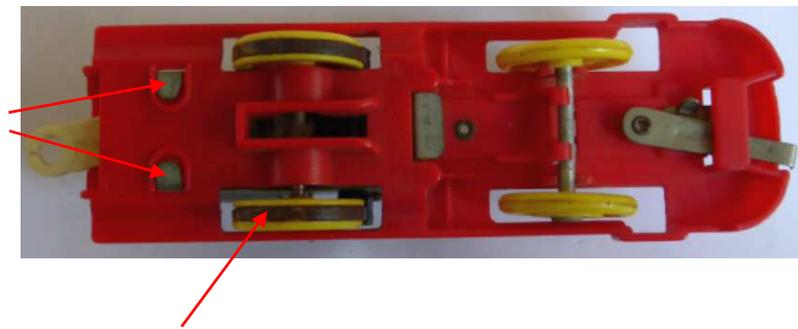
この2本のツメを起すとギアボックスを外せる
(今回の修理ではギアボックスを外さずに修理した)

- ① 駆動輪に残った劣化して硬くなったタイヤを取り払い新しいゴムタイヤに交換する
この作業をするときにはギアボックスを車体から外すとやり易いが、今回の故障の状況では、ギアボックス内部の部品に不良箇所が無かったので車体から外さずに修理を行った。

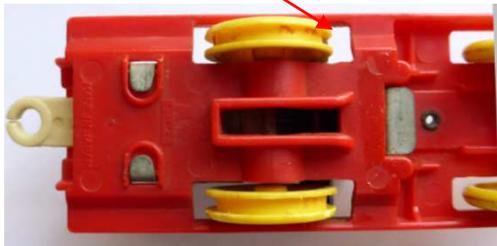
劣化したタイヤを取り除く

新しいタイヤは、この隙間から入れる

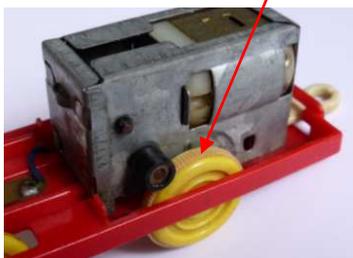
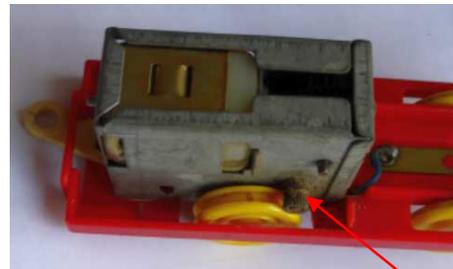
新しいゴムタイヤに交換

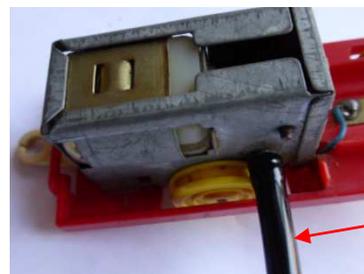
劣化したタイヤを取り除く

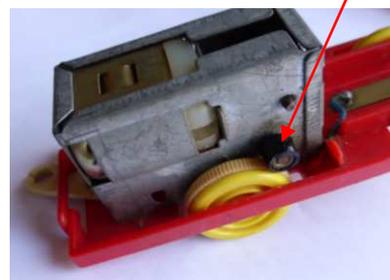
樹脂チューブは長いまま差し込み後でカットする方が作業しやすい

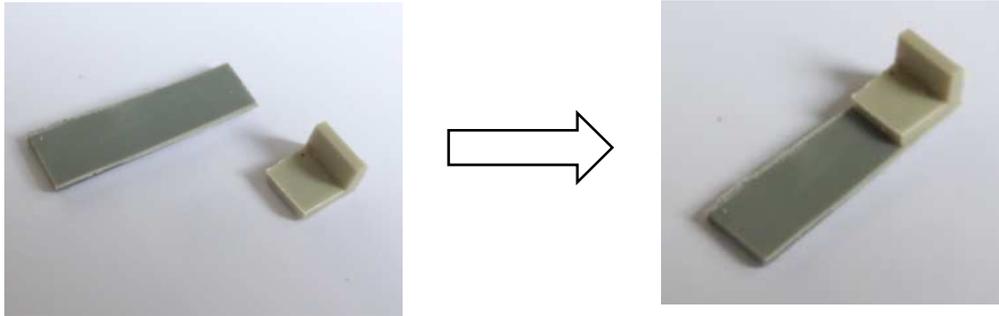
- ① 今回の車体ではフック部分が両側とも折れて無くなっているため、フック部分を不要になった他のプラレールの車体を使って新たに作って接着した。

不要車体から写真のようなフック部に使える部分を切り出し接着する
