故障の典型的な症例と修理法 9 続編 (イワヤ製) - - - 主に骨折

2017.07.21

トミー・マック

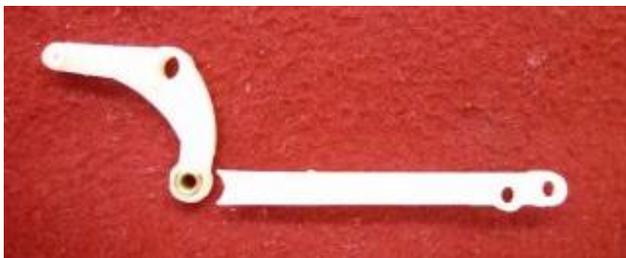
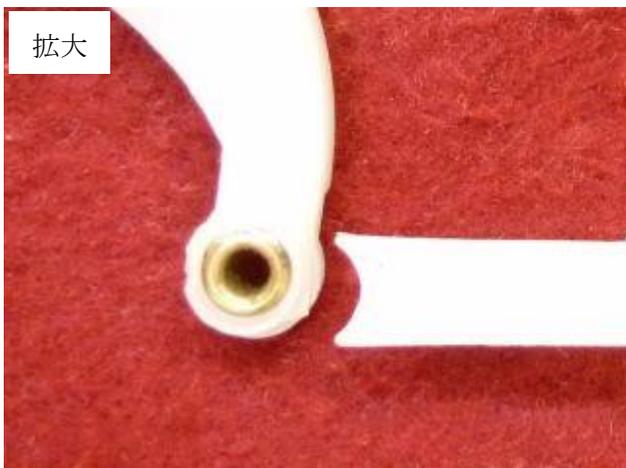
原因 1-1 主連結棒の折れ

ハトメの所で折れています。

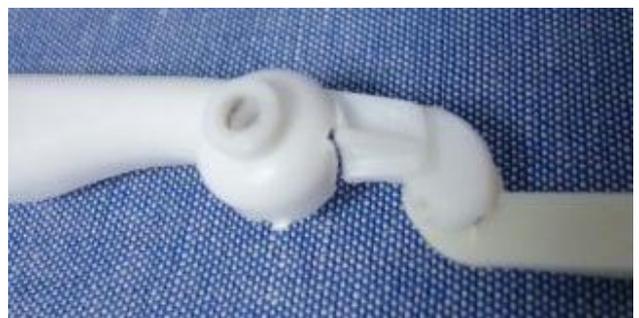
原因 1-2 脚折れ

割れ状態。

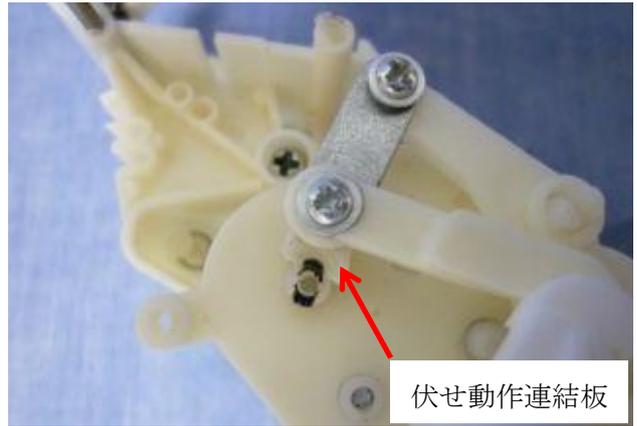
原因 2 伏せ動作連結板の半分欠け

割れ品装着状態と単品。

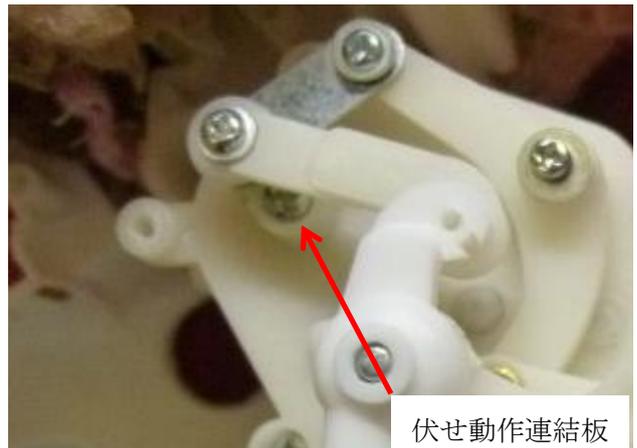
正常品装着状態と単品。

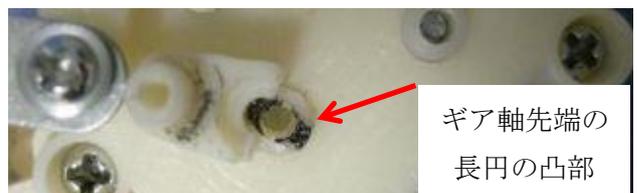
修理法 2

ギア軸先端の長円の凸部に、

伏せ動作連結板底部の長円の凹部に嵌る構造ですが、一部が欠けて無くなっているため、寸法と形状が分かりません。

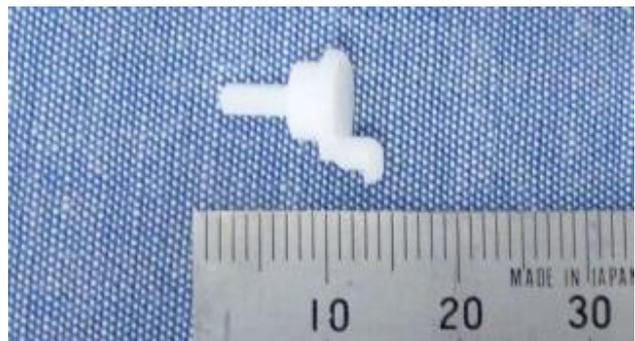
原因 首駆動動輪の紛失

首駆動動輪が外れ、ぬいぐるみの中に残っていたが、修理に際しぬいぐるみを脱がした時、中から落ちてしまい紛失してしまいました。

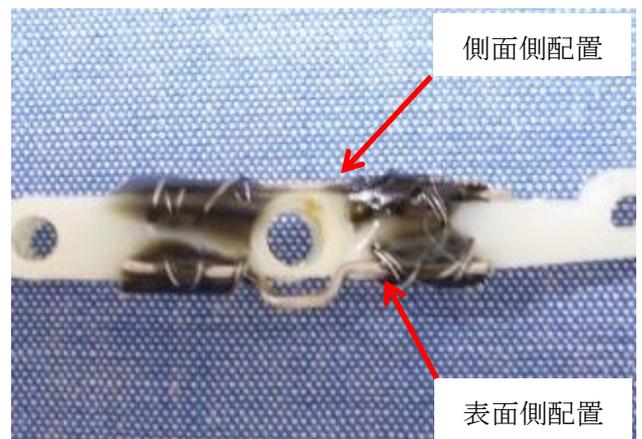
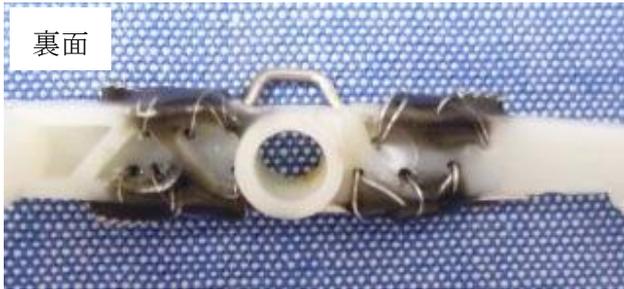
原因 尻尾振り連結板の折れ
尻振り連結板が折れています。

修理法
φ0.9mmのステンレス線を添え木とし、φ0.3mmのステンレス線で尻尾振り機構連結板に縛ります。

添え木の位置は、ピニオンギアやギアとの干渉を考慮して、尻尾振り機構連結板の側面や表面に配置し、座付きネジと干渉するところは曲げ形状で逃げを作ります。

ステンレス線とPPとの固定にはメタルロック接着剤を使用します。
