アメリカン ファイヤー ファイター消防車の修理法（前後進できない）

2017.09.05/2022.07.04 改訂

トミー・マック

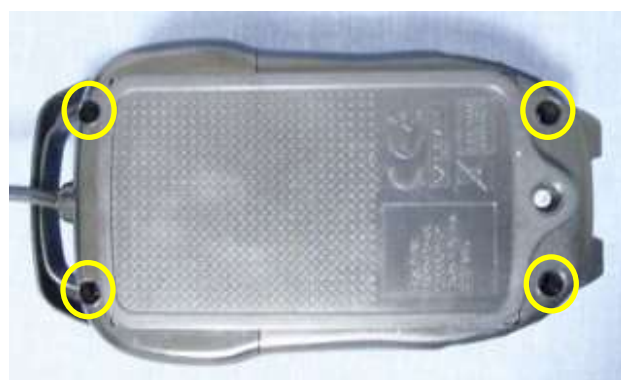
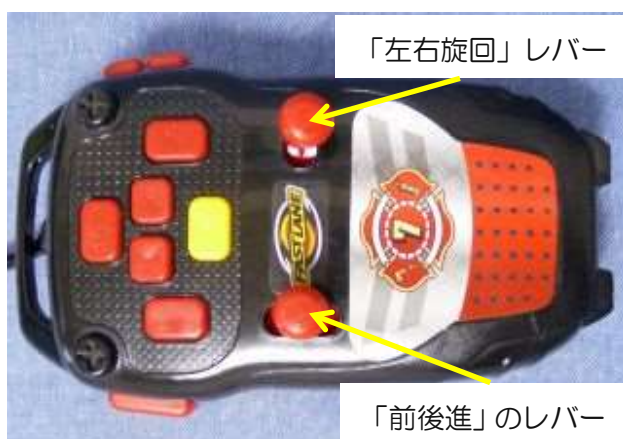
裏側ケースの○印のネジ（タッピング2.6×8）4本を外します。しかし、ケースが開けません。

表ケースの「前後進」、「左右旋回」のレバーの頭が、表ケースの穴より大きいのでつかえています。

最初、レバーの頭の外し方が分からず、仕方がないので「ピラニア鋸」で切断しました。中心に金属らしきものがあり、「しまった」と思った時は、すでに遅しでした。

後で確認すると、レバーの頭にネジ隠しの成形品がありました。

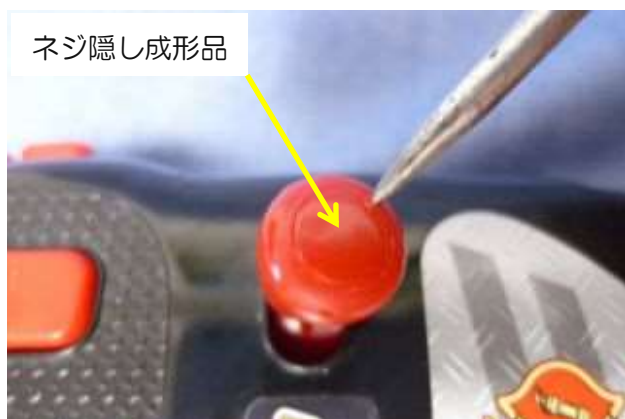
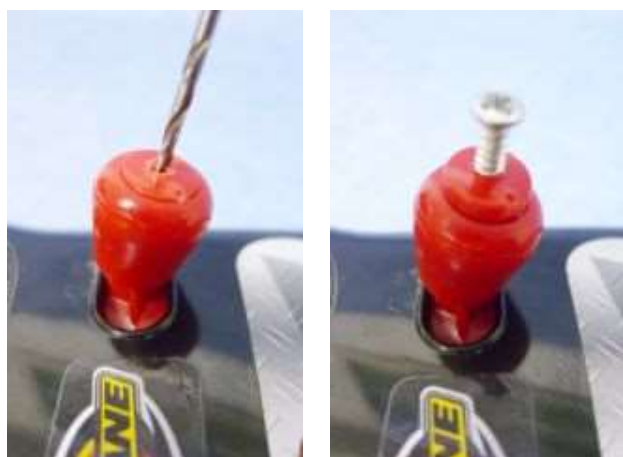
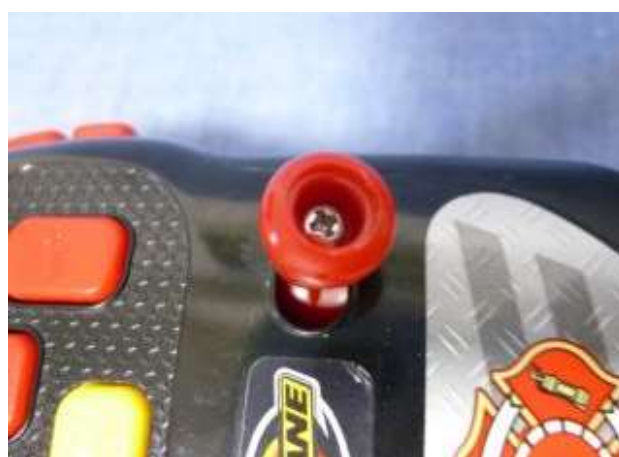
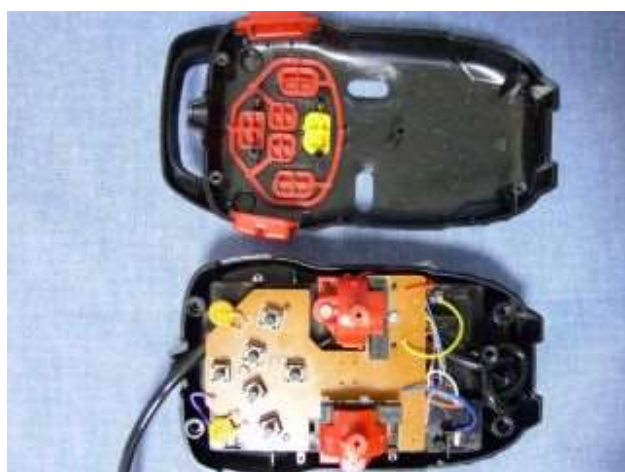
レバーのねじ隠し成型品を千枚通しで取ろうとしましたが、傷がつくだけで硬くて外せません。

結局φ1.5mmのドリル刃で孔を開け、呼び径2のタッピングネジをねじ込んで引っ張り出します。

中にネジ（タッピング2.6×8）1本があり、外します。

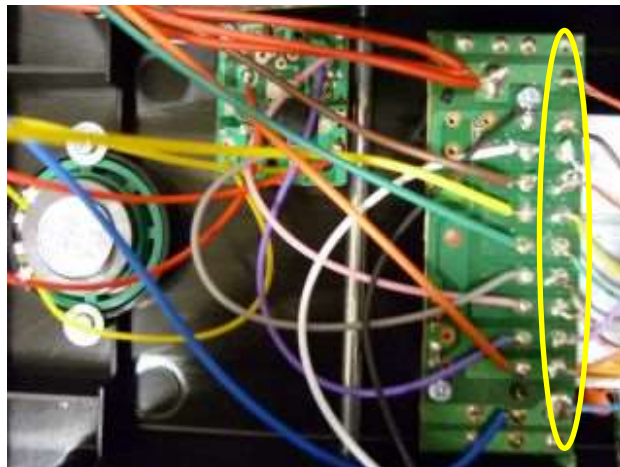
ケーブルのリード線の両端になる、コントローラのプリント基板のリード線半田付け部と、車台上のプリント基板端子台のリード線半田付け部をテスターの導通確認機能を使って調べます。

ケーブルの白色と紫色のリード線が断線しています。

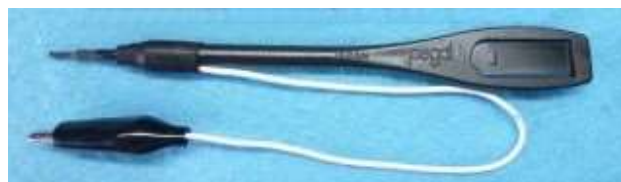
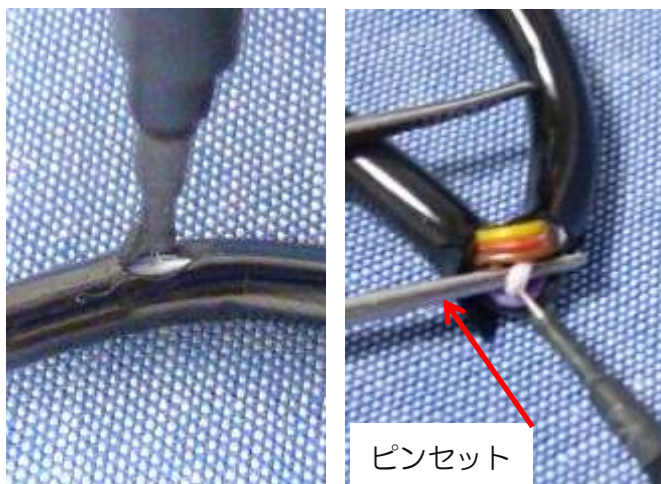
写真左の様に運良く、探していたリード線が表面にあれば良いですが、奥に隠れた時は大変です。

白色のリード線の断線は、車台の付け根の近辺で、プリント基板端子台から18cmで見つかりました。

紫色のリード線の断線は、車台の付け根から90から112cmのほぼ真ん中で断線していることが分かりました。

具体的には、測定点のケーブル途中の外被を慎重にリード線を切らない様に剥き、被測定のリード線を探し、そのリード線の外被に縫製針で作った探索針を刺して、他方の測定点との導通をテスターで測定します。

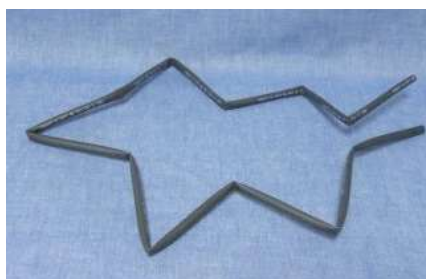
念のため収縮する前に、ケーブル内のリード線の両端の導通を確認すると、**新たに1本が断線**していました。どうやら**無理に引っ張ったために断線**したようです。

収縮チューブの径を少なくともφ6あるいは φ8にすべきでした。

今回は止むを得ず、1.8cm短くし。ケーブルの外に1本の単線リード線を添わせ、収縮チューブで被うことにしました。

ケーブル外径がφ4.3mmで単線リード線がφ1.2mmなので、収縮チューブφ5を使用しました。収縮チューブが、つずら折りになっていたので、

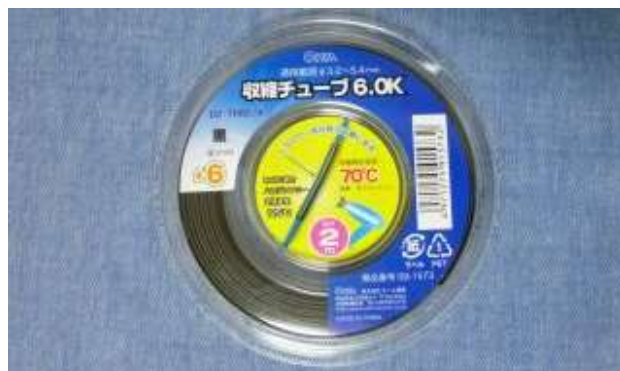
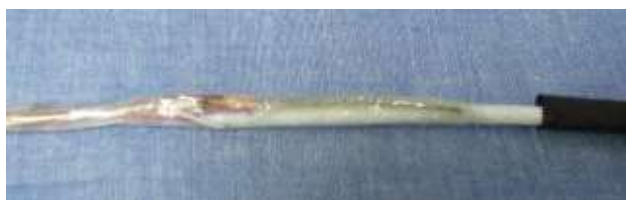
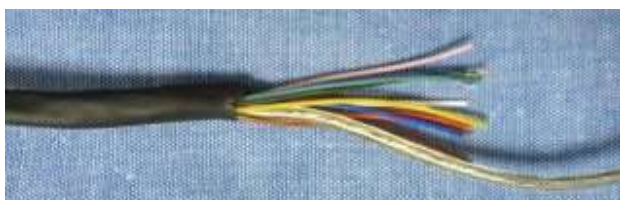
動作チェックすると**誤動作**です。

現象はケーブル内に電線間の短絡でした。

リード線相互間の絶縁を確認していなかったことも原因の一つですが、良く調べると、元々の**ケーブルの電線は被覆厚みが薄く、かつ熱に弱い**ようで、収縮作業をガスコンロで行ったのが原因でした。

新たな方法として、**ケーブル外被を全長すべて剥がし、導通を1本ずつ確認しまとめて収縮チューブに挿入**します。

今度は**引張り強度補強に、0.75sq.の電源電線を中心**に入れました。

収縮チューブをφ6にし、ロール状を使ったのでリード線などの挿入は楽でした。

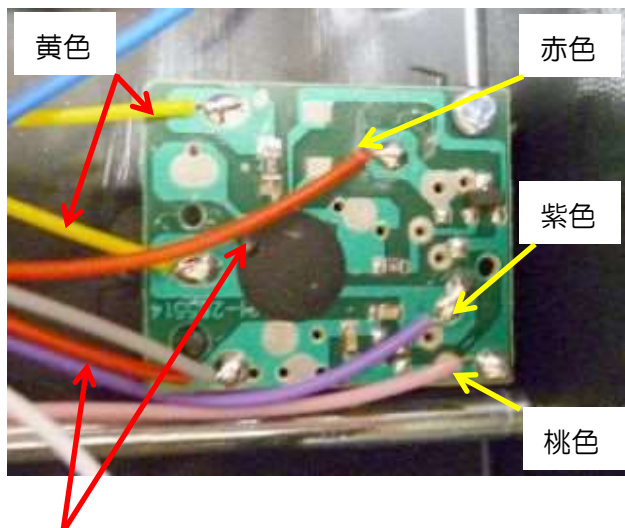
（f）サイレン・LED基板の配線

この赤色のリード線の、途中で上は赤色2本に、下は白色2本に半田付けされ、LEDに繋がっています。

2本の黄色はスピーカに、紫色と桃色はプリント基板端子台に繋がっています。
