New あめdeわたあめ の修理法（予熱で止まる）

2019.07.22

トミー・マック

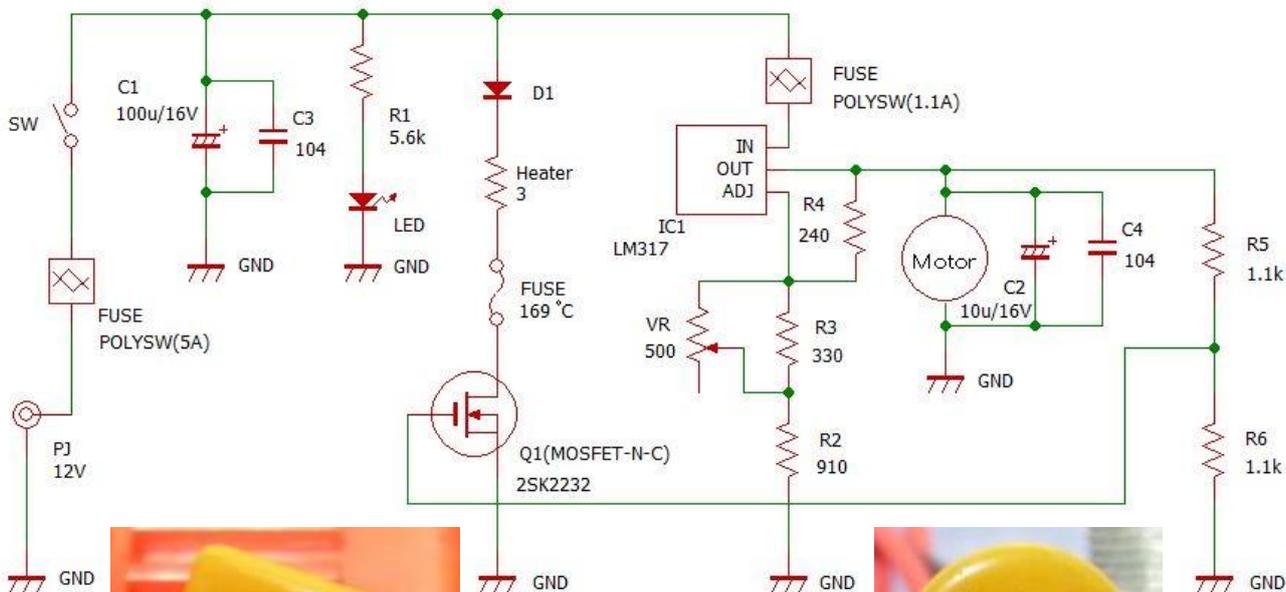
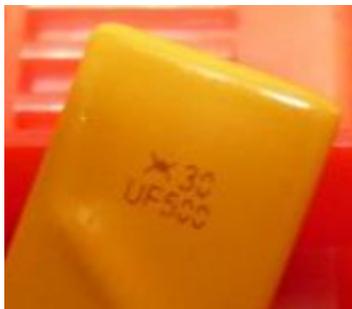
(c) 回路の確認

故障状態から、DC12V電源ジャックの直ぐ後に繋がっているポリスイッチ（保持電流5A）が、作動して通電/停止を繰り返しています。

ポリスイッチ
← メイン用
モータ電源用 →

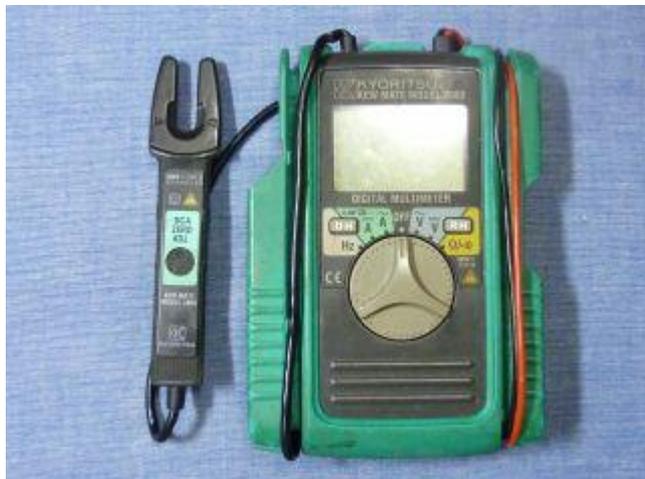
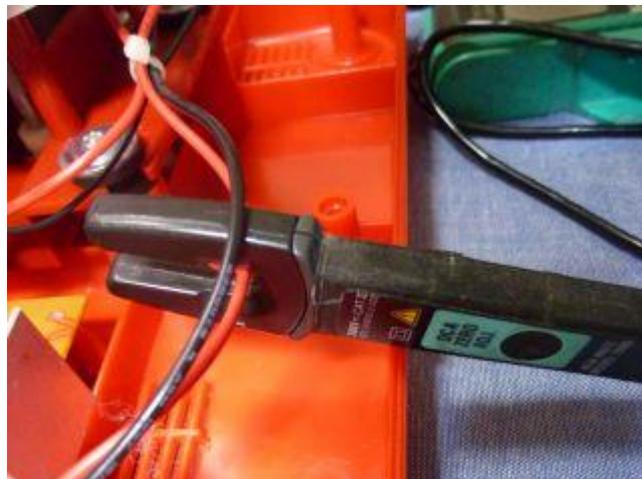
（d）各部の電流の測定方法

メイン用のポリスイッチ（保持電流5A）が作動しているので、各部の電流を測定します。

- メイン電流 : 4.7A（メイン電流=ヒータ電流+モータ電流+回路電流）
- ヒータ電流 : 3.7A
- モータ電流 : 0.6A
- 回路電流 : 0.4A（計算上）

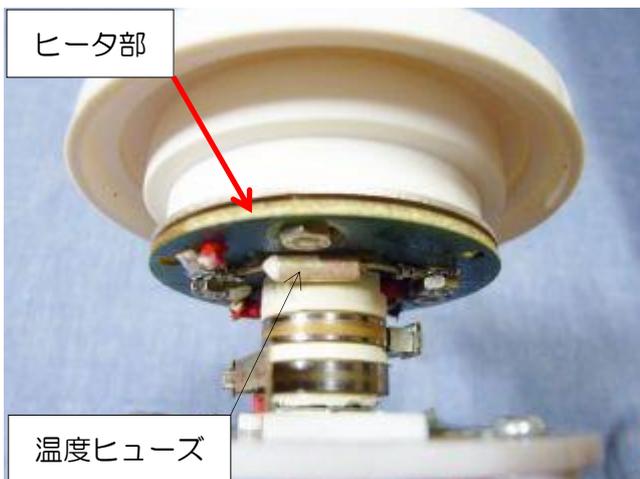
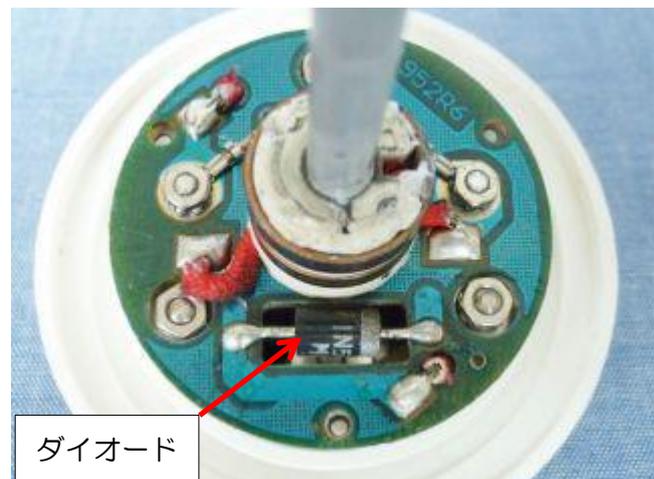
ヒータ部基板には、温度過昇防止の温度ヒューズ (169℃) と、ヒータへの摺動端子でのノイズ防止のダイオードがあります。

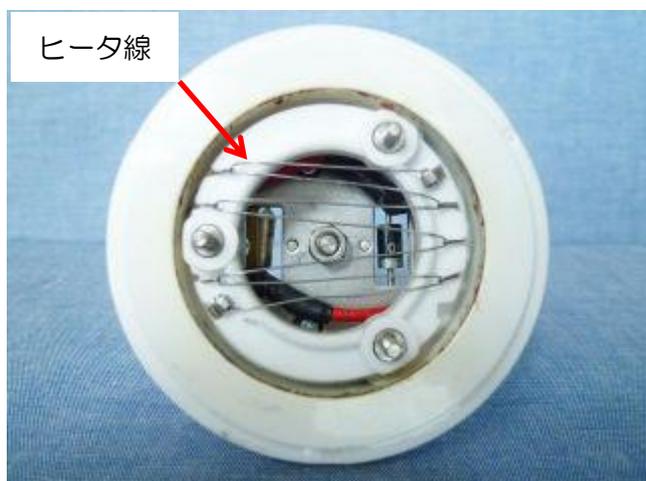
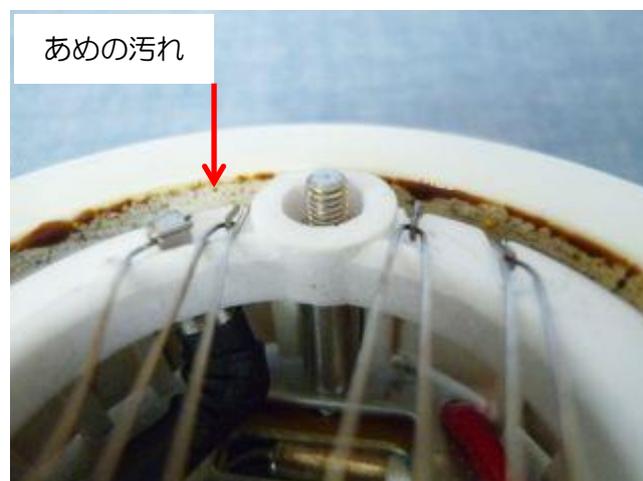
ヒータ線の両端の抵抗を測ると 3.0Ω でした。ヒータ線の近くにあめの汚れが残っていますが、構造的に触れることなく、ヒータ線の抵抗値に影響はありません。

ヒータ線の抵抗値を小さくする要因はありません。 → 問題なし。
