ベイブレードバースト B-154 の修理法（コマ部と連結できない）

2021.02.21

トミー・マック

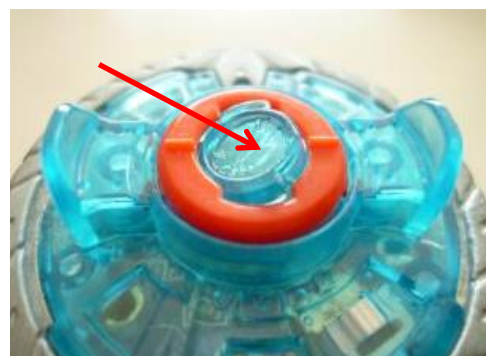
- 上の円盤状のレイヤーと下のコマ状のドライバーとが連結時に、ドライバー上面中央の赤いリングが、傾いた連結突起に当たり、下げれないので連結できません。
- ① ドライバーの連結突起が固定部から割れ、離れて傾いています。

← 樹脂の劣化または力が加わったか？

① 連結突起と固定部を2液エポキシ接着剤で固定。

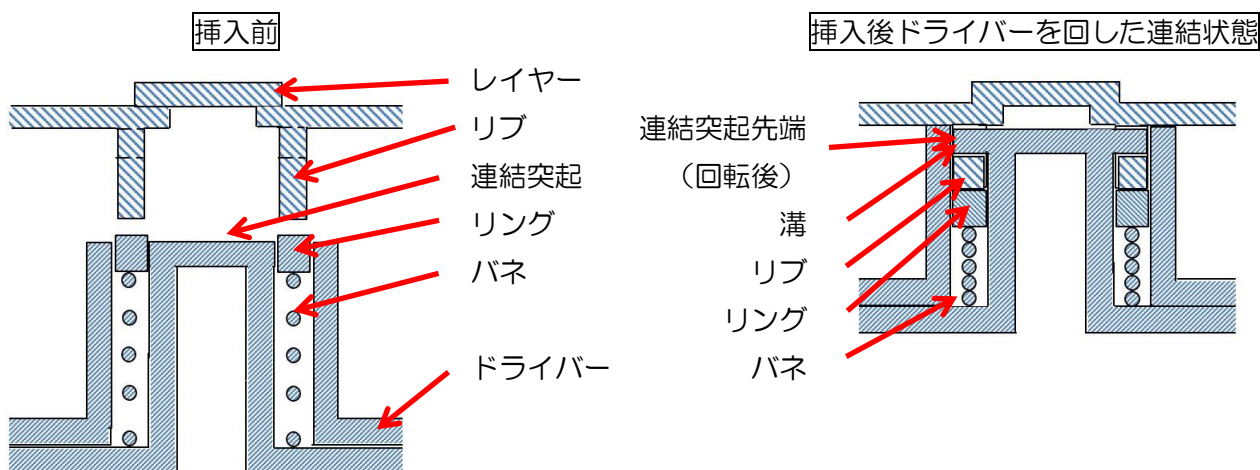
レイヤーとドライバーを中心合わせて押し込むと、レイヤーのリブがドライバーのリングを押し込み、連結突起がレイヤーの筒の奥に当たります。そこでドライバーを回転させると、**連結突起先端の引っ掛け部がレイヤーのリブの根元の溝に掛かる構造**です。

従って、ドライバーのリングが下がらないと連結できません。 ← 根本的な故障

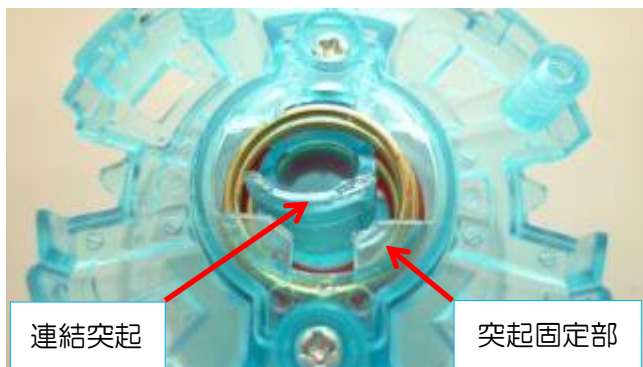
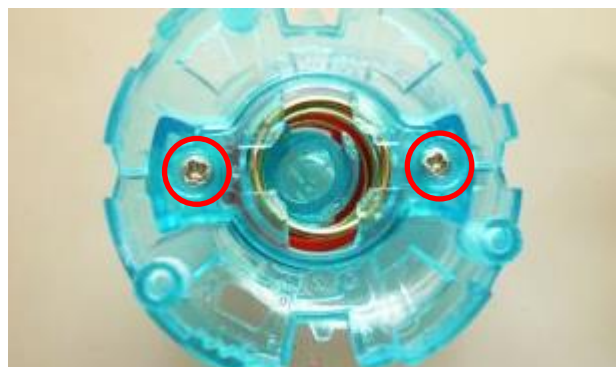
裏側を見ると、中央の連結突起が突起固定部から割れています。

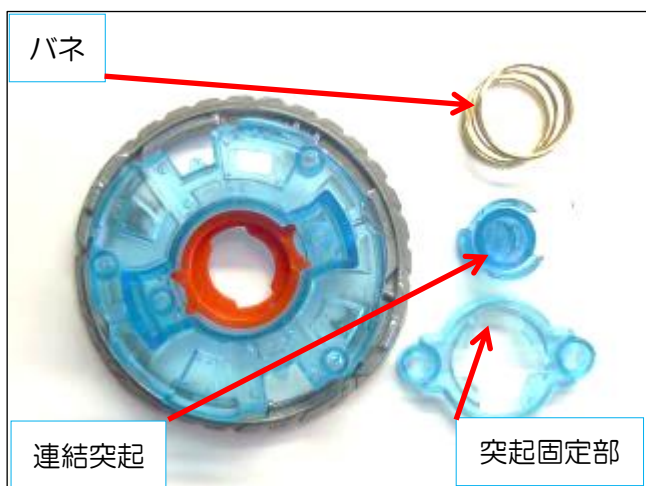
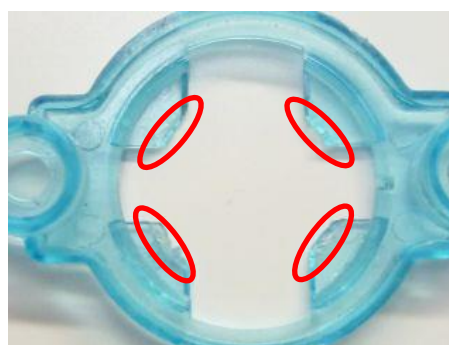
連結突起と突起固定部が離れています。それぞれ4ヶ所に割れた痕跡部 (赤楕円部) があります。

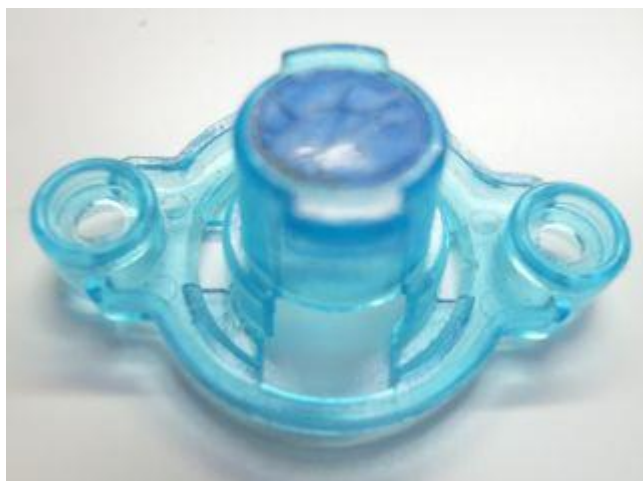
相対する痕跡部を合わせるとピッタリ合います。

従って、ドライバー上面中央の連結突起が傾き、リングが下がらず連結できないのは、この連結突起が突起固定部から割れて離れているのが原因です。
