# はじめてのずかん 900 の修理法（電源入れても開始音がしない）

2022.06.22

トミー・マック

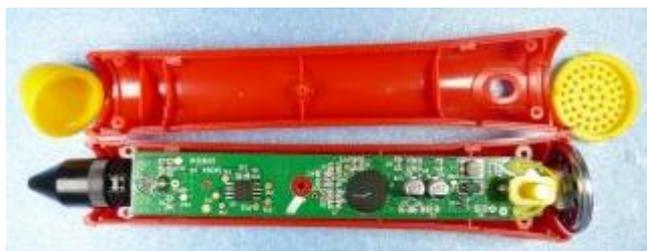
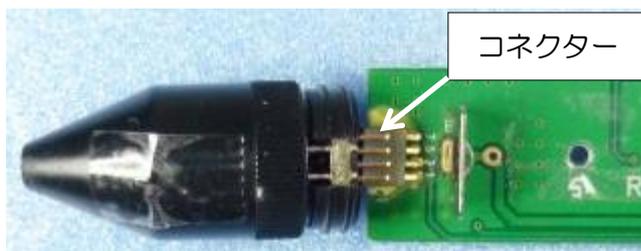
本体ケースを開き、タッチペンのセンサとプリント基板を外して裏返すと。センサがコネクタに接続されています。

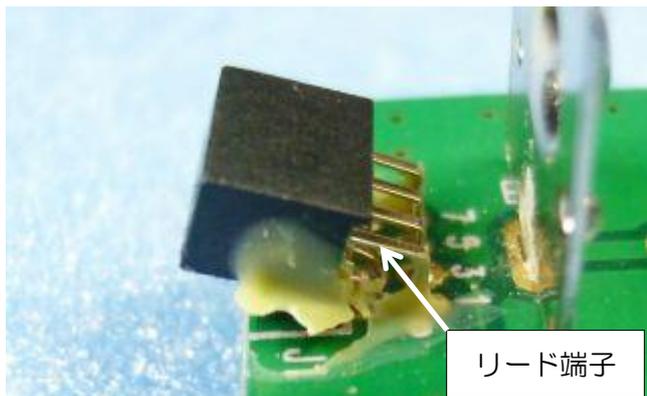
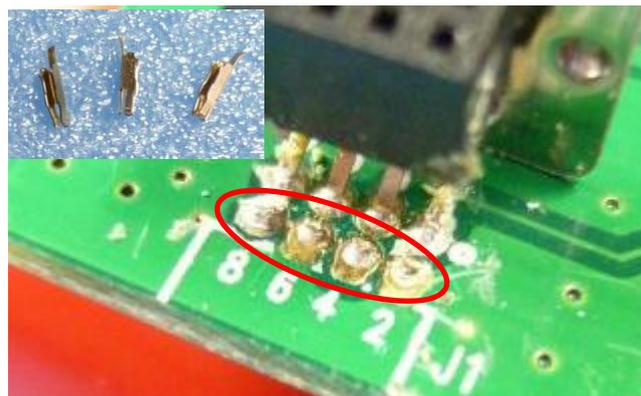
タッチペンのセンサのコネクタの**リード端子が折れ**ています。 → コネクタのリード端子がプリント基板に半田付けされているが、コネクタケース自身は固定されていないので、センサに加わった**衝撃がコネクタのリード端子に加わる**。（致命的な構造の問題、故障のほとんどがこの原因）

コネクタは両端を接着されていますが衝撃で外れています。センサを引っ張って外し、コネクタの根元の接着剤を剥がして上に向けリード端子を観察すると、手前の4本のリード端子が折れて外れています。

折れたリード端子の内3本が引っ張って抜けました。

開始音がしないのは、このコネクタのリード端子の折れが原因です。

- ① 折れたコネクタのリード端子に差し込むセンサの端子に別線（今回はポリウレタン銅線）を半田付けし、プリント基板の折れたコネクタのリード端子と繋がる電子部品の端子に半田付けしました。
- ② コネクタの両側面を 2 液性エポキシ接着剤で固め、コネクタが衝撃で動き難くしました。

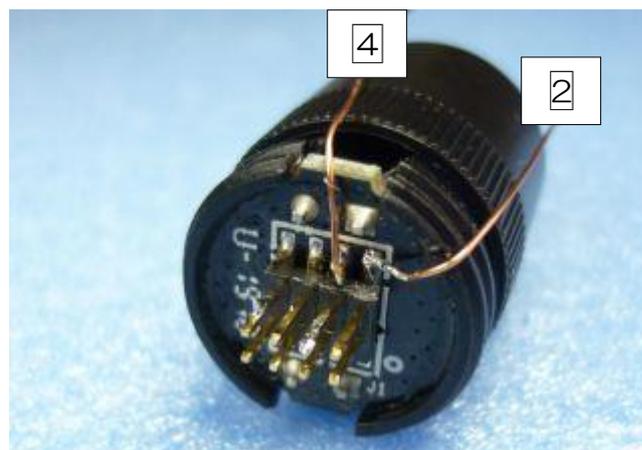
下段の 8, 6, 4, 2 の端子が切れています。

2, 6 はセンサ内で繋がっているので、6 は使わずセンサの 2, 4 のみ、端子の根元に被膜剥離したポリウレタン銅線を半田付けします。

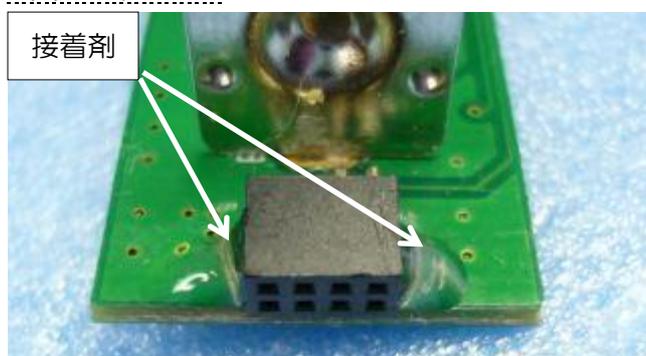
効果は少ないようです。

両サイド下とプリント基板に2液性エポキシ接着剤で固定します。（前記）

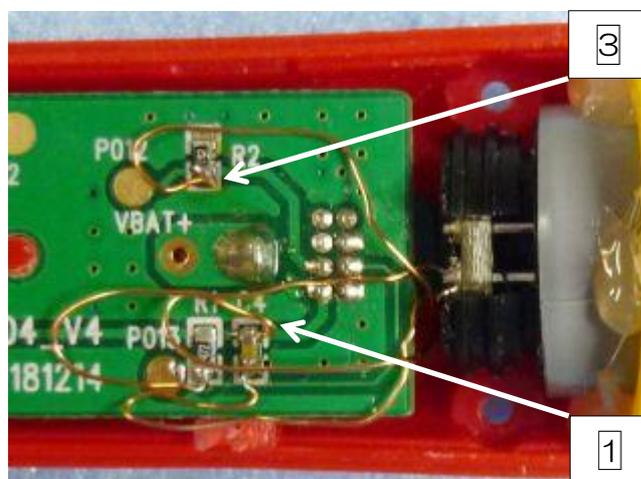
これで完成と思ったのですが、本体ケースをネジ留めして電源 ON にしても、**開始音がしません**。  
緩めると開始音がします。ネジ留めすると音がしない。この繰り返しです。 → 不安定。

原因として考えられるのは、センサとコネクタの接触不良？ コネクタのリード端子のプリント基板の半田ランドの浮き？ プリント基板のパターン線のクラック？ など考えられます。

ケースのネジ留めに関係なく**正常動作**。

原因の最有力の候補の「センサとコネクタの接触不良」に対応するため、センサの①、③の端子もポリウレタン銅線で、プリント基板上チップコンデンサ C4 の上端子に①を、チップ抵抗 R2 の下端子に③を半田付けします。

遠回りしましたが、コネクタの衝撃によるリード端子の折れは、折れていないリード端子にも影響があるようです。同様の故障の時はセンサすべての端子はコネクタを介さず、リード線で直接プリント基板の部品端子に半田付けする方が良さそうです。
