# しまじろう あいうえお ボードの修理法（ボタンが利かない）

2023.04.11

トミー・マック

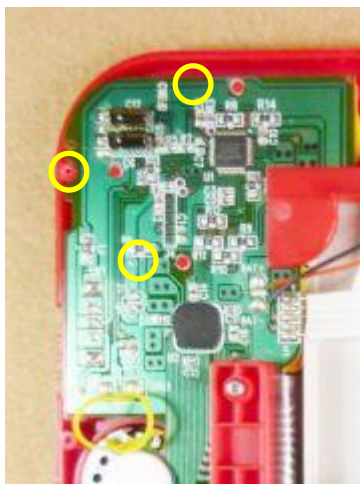
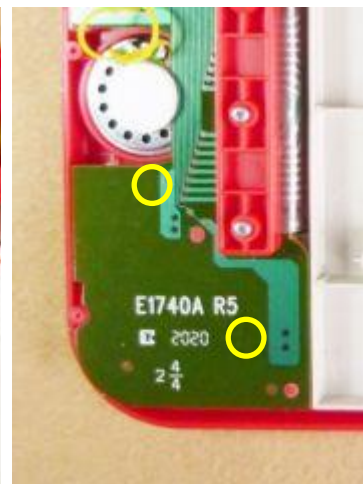
(2) プリント基板の外し

プリント基板は孔を外ケースの○印のボス5本に通し熱溶着で留められています。

熱溶着をドリルのφ2.5mmの先端で削り落とします。

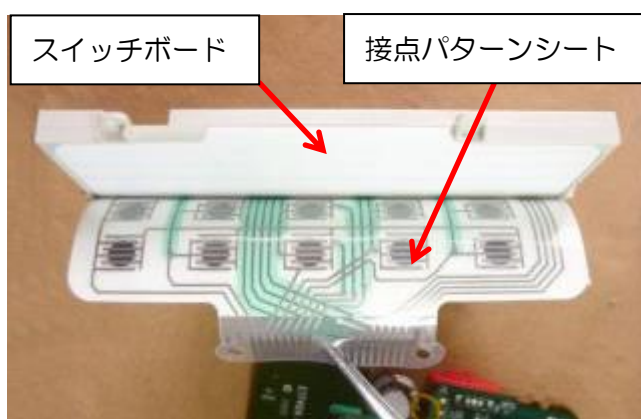
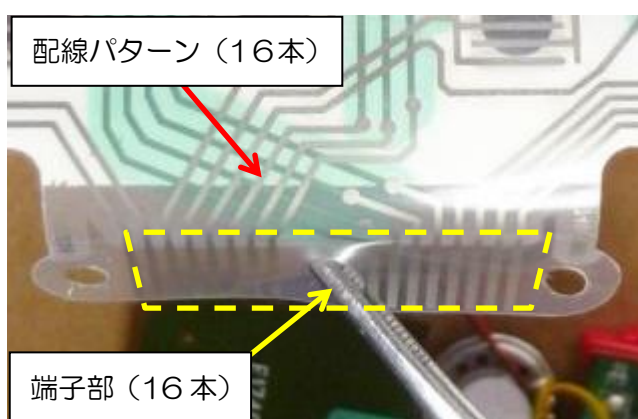
### （6）メンブレンの確認

接点パターンシートの端子部（破線台形）と接点パターンシートの配線と、配線パターン毎に導通があるかを探索針で、端子部は表面を接触し、配線はシートを突き破り配線を確認します。

所々抵抗値が MΩ 単位になる箇所があります。

下面像は導電性ペイントペンで修正した後ですので分かりませんが、接点パターンシートの配線（上に絶縁被膜が塗布されている）と先端の端子部の**繋ぎ目（破線部）**が薄黒くなっていました。

腐食で薄黒くなり**抵抗値が増えた**と考えられます。

これが配線の抵抗大（導通不良）で、**ボタンが利かない原因**です。

繋ぎ目の薄黒くなった箇所は数カ所ですが、他にも多少黒目の箇所があるので、配線の繋ぎ目 16カ所すべてに導電性ペイントを塗布し導通改善しました。

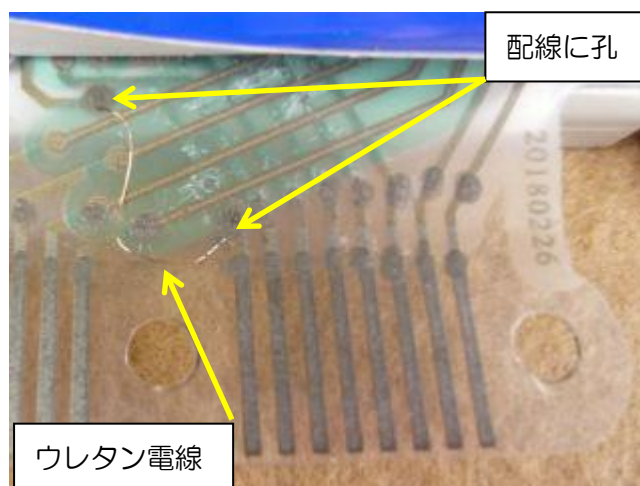
接点パターンシートの端子部と配線との導通を探索針とテスターで確認しましたが、1ヶ所が抵抗大です。その箇所を確認すると、事前の導通確認で配線を削ってしまい断線していました。

断線箇所の配線の両端に索針（φ0.6mm）で孔を開け、ウレタン電線（φ0.1mm）の両端の被膜を半田こて（360℃位）で焼き切り、両方をそれぞれの孔に入れて導電性ペイントで固めます。

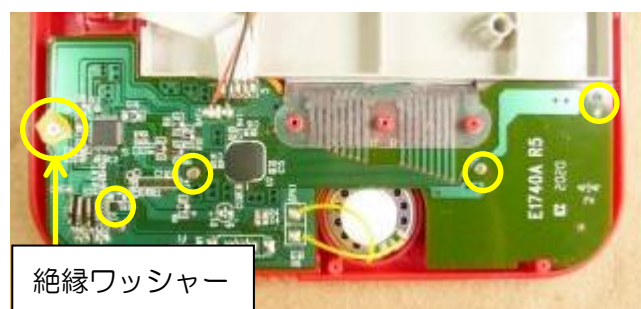
**完了** 但し、1カ所に音重なりがあり修理不能でした。
