# プラレール ギヤが遊んで空回り

ゆきや (2024.3.16)

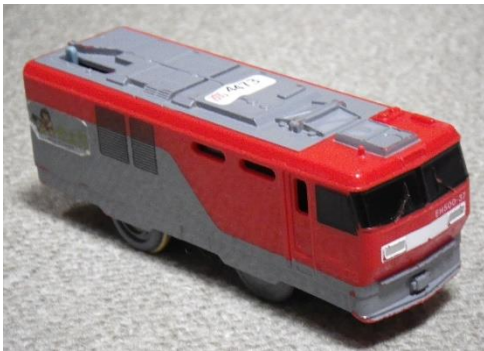
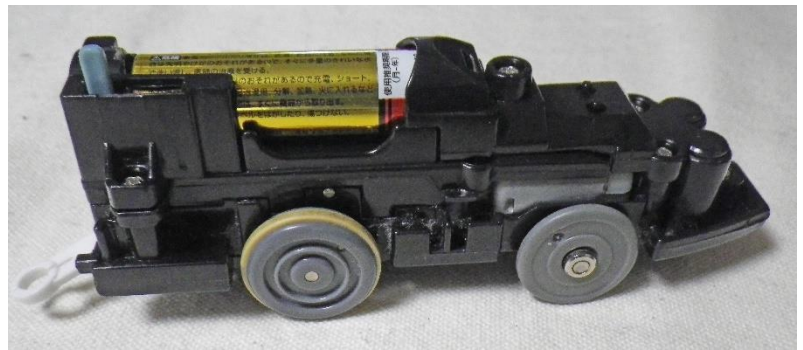
プラレールの電気機関車です。  
モーターは回って、ギヤの音もするけれど、車輪は回りません

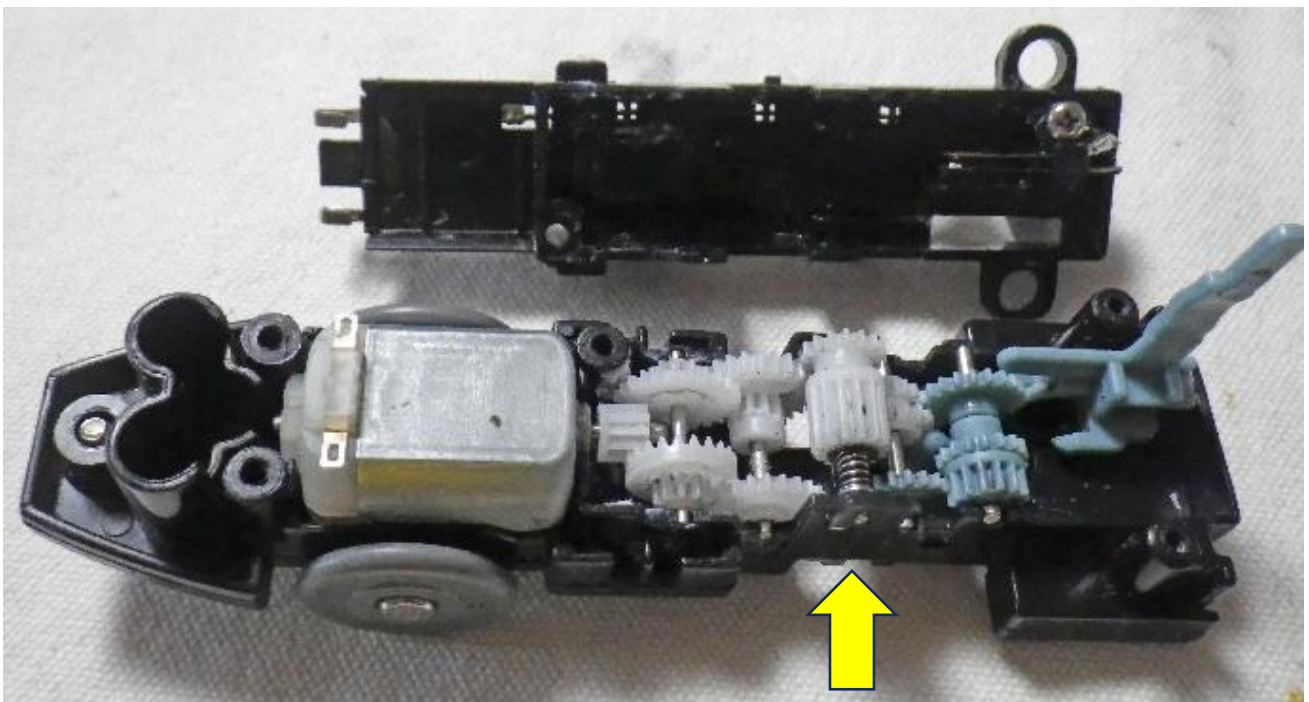
ギヤボックスを開けてみても、すべてのギヤに問題はありませんでした。  
床下の黄矢印のあたりに付く動輪ギヤとのかみ合せが良くないようです。

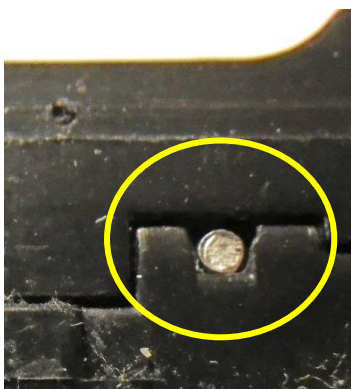
右から2番目の水色のギヤが、  
動輪ギヤを回す筈なのですが、  
届いていないのです。フタを閉めて  
もう一度観察します。  
黄○の車軸が問題の所で、直径の  
半分ぐらいまで、ブれている事が  
分かりました。

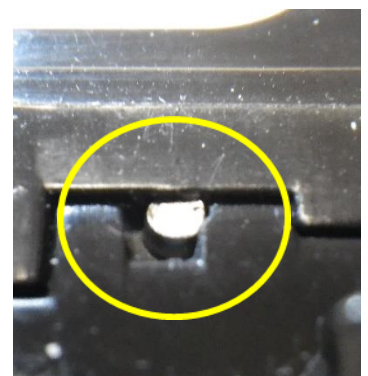
(赤○印)

ギヤボックスを開けて裏から見ると、  
こんな感じでした。本来平面である筈の所が  
半径1mmほども摩滅して窪んでいます。

これが車軸、ギヤのブれる原因でした。

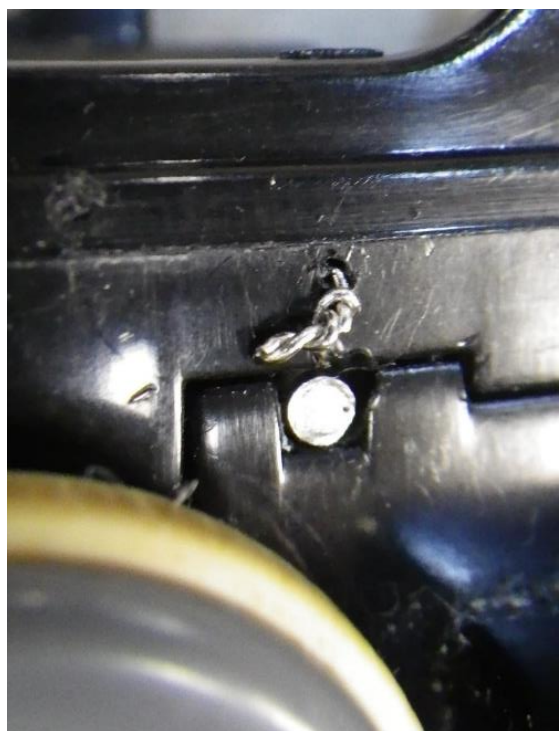
ギヤボックス、車輪すべてを組み込んだ状況です。  
空回りもなくなり、元気よく走りだしました。
