スムーズな筈の新幹線の走りが、気の毒なほどにガクガクです。

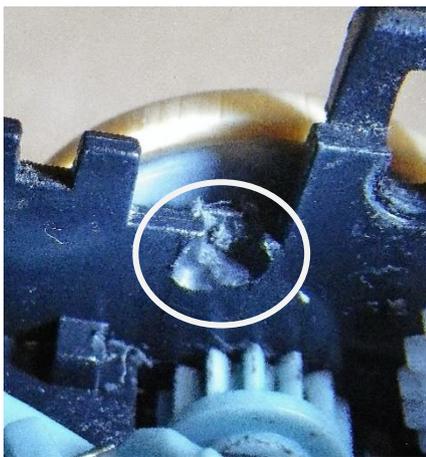
この軸受けが異様な形にえぐれているのです。(白円内) ほぼシャフト2本分位に広がっています。

まるで熱い半田ごてを押し付けたかのようなのですが、当然そんな事ではなく、シャフトの回転によって、削られたのでしょう。これだけ穴が変形していれば、回転が不規則になり、ガクガクするのもうなづけます。

以前から、このタイプのギヤボックスは削れやすい感じを受けていました。しかし、これほどに削られたのは、初めて見ました。一旦削られると、その中でシャフトが躍り、ダメージをさらに大きくしたのでしょう。

さて修理です。新たな軸受けを作らなくてはなりません。

樹脂で埋める事も考えましたが耐久性に懸念があり、結局ワッシャーを加工して、穴の所に取り付ける事にしました。シャフトの太さは直径2mmです。

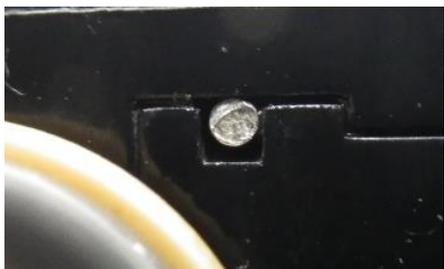
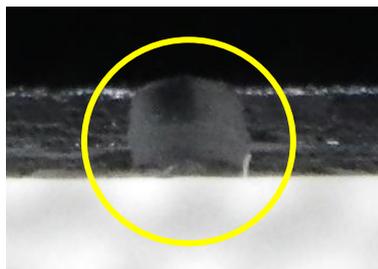
原因はこの軸受けでした。中でギヤが上下に踊っていました。  
開けてみると、シャフトの当たる部分が上に向かって削れていました。(黄円内)  
削れの程度は、ルーペでようやく分かる程度でした。  
これも、ステンレス線で削れをカバーします。
