# 故障の典型的な症例と修理法 2 (プリント基板のパターン切れとリード線断線)

2016. 09. 26

トミー・マック

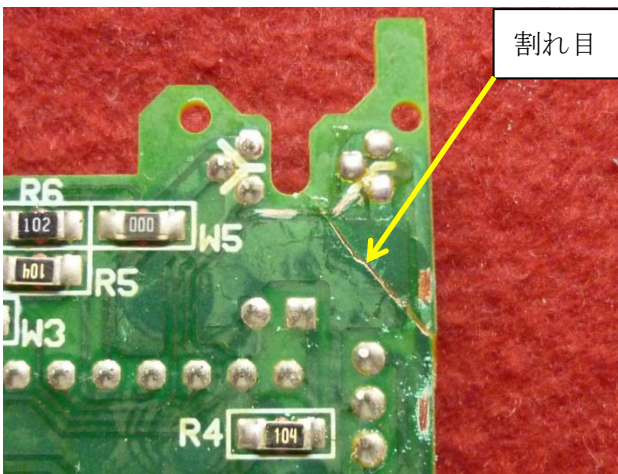
ところが、写真のように**割れている**と、**以下の様な症状**になります。

(これは極端で分かり易い例で、眼で見ても分かり難いクラックもあります。)

パターンが切れている**箇所により、症状が異なります**。電源のパターンが切れていれば全く動きません、鍵盤のパターンであれば音が鳴りません、入力スイッチのパターンであれば入力されません、マイコン IC に繋がるパターンであれば、症状はもっと複雑です。

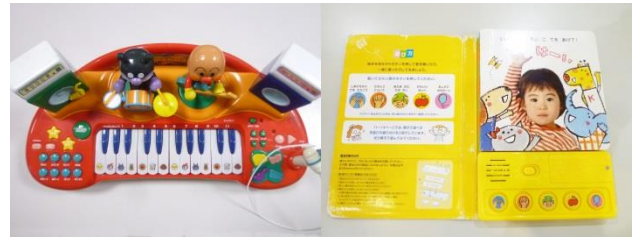
**電子ピアノ・オルガンなどの楽器や音付き絵本**は、鍵盤を強く弾いたり、ボタンを強く押したりして、**基板に打撃や衝撃**を与え、基板の支え構造の弱さも相まって、基板が割れて**パターン切れ**になることがあります。

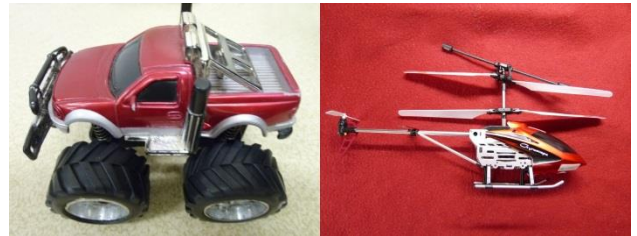
遊び方の性質上、**無線操縦のスポーツカーやヘリコプター**は、**衝突や落下**することがあり、また、手荒く扱われる**おもちゃ携帯電話やリモコン**は、**落とされたり投げられたり**して、基板が割れ、**パターン切れ**になることがあります。

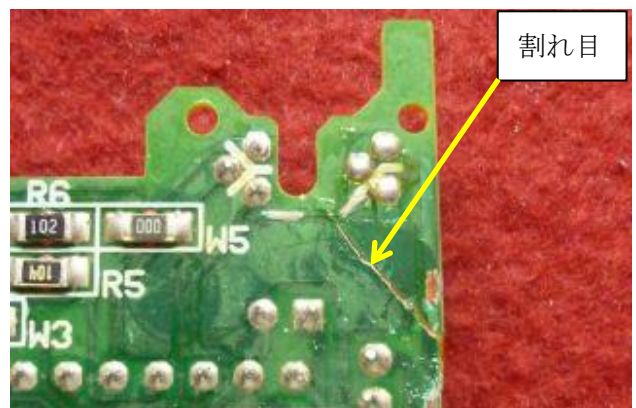
もし、基板が割れているようでしたら、割れ目を横切るパターンに、パターン切れが見つかる可能性があります。

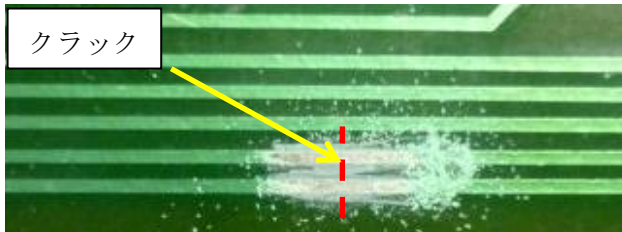
- ・基板の割れでなく、クラック (ひび割れ) の場合、目視では、パターン切れを見つけ難いです。
- ・まず、探針プローブで導通のないパターンを見つけ、探針プローブの刺す間隔を段々狭めて行き、切れた部分に追い込んで探します。
- ・その切れた部分を、直接あるいはルーペで目視確認します。
- ・パターンの切れ目の前後を長さ約  $5 \text{ mm}$  で、ソルダーレジスト (緑色) をカッターの脊で削り、銅箔を露出させます。

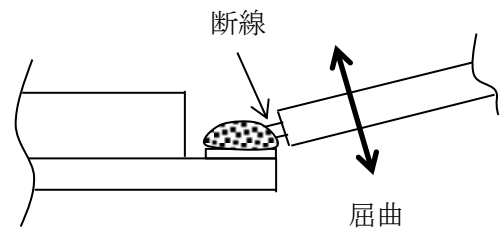
リード線は、細い銅線を数本撚り、塩ビ (PVC) 樹脂で被って作られています。スピーカーやプリント基板に半田すると、半田された細い撚り銅線は半田で固まりますが、半田の付いていない部分は撚り銅線のままです。ですからリード線を上下に曲げると、半田付け根元で撚り銅線が屈曲します。

繰り返し屈曲すると、撚り銅線が断線し、全部の撚り銅線が断線すると、リード線が断線します。

これがリード線の半田付け部での断線のメカニズムです。

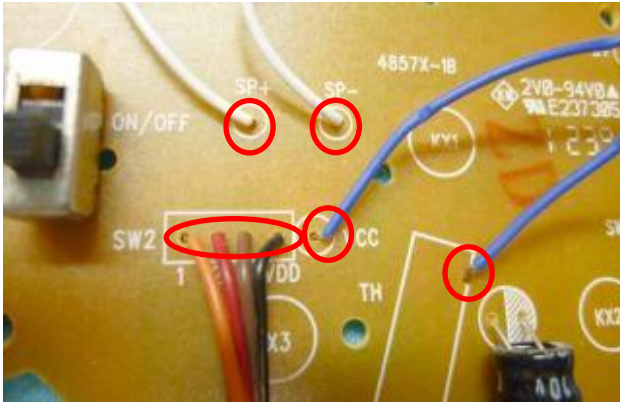
- ・基板穴へ通したリード線やリボン線 (フラットケーブル) の根元

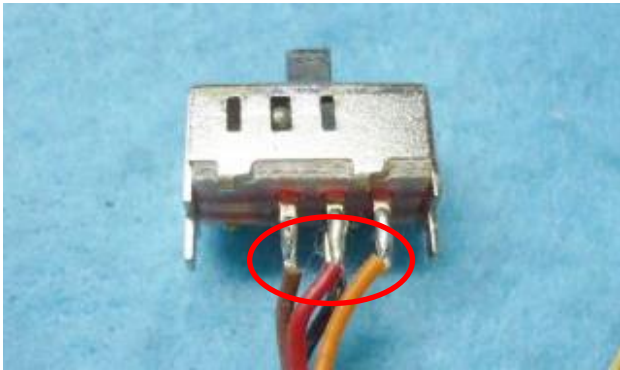
- ・電源スイッチ

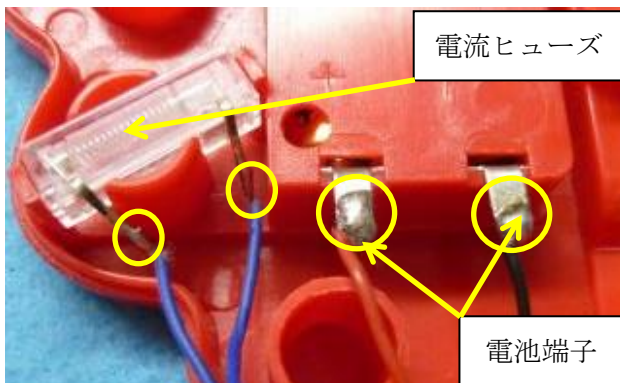
- ・電池端子や電流ヒューズなど外付け電気部品

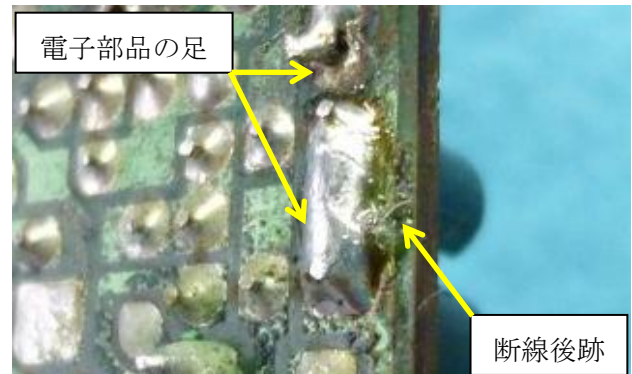
完全に断線していれば、外れています。

良く見ると、本来の半田付け部に、リード線の撚り銅線の断線跡形(切れた跡)が見えます。

- ・断線した半田付け部を探します。

- ・半田付け内部に埋まって残った銅線が大きければ、半田ごてで取り除きます。

- ・断線したリード線から新たに被覆を剥き、銅線を振って予備半田をしてから半田付けします。

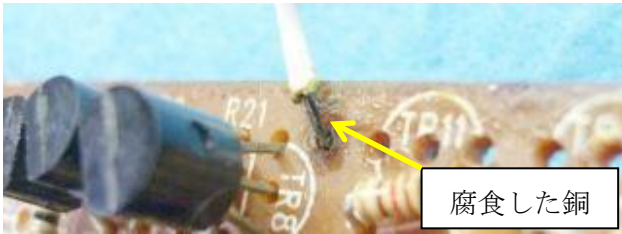
基板上のリード線の半田付け根元の撚り銅線が、剥き出しになっており、更に半田作業を助ける役割の半田フラックスが、銅を腐食させる可能性も合わせて持っています。従って長時間に空気中の酸素・二酸化炭素・水分・塩分などと反応し、腐食して緑青と呼ばれる酸化膜(錆)を作ることがあります。

この緑青は銅箔表面にでき、電気抵抗の高い絶縁物ですから電気を通しません。

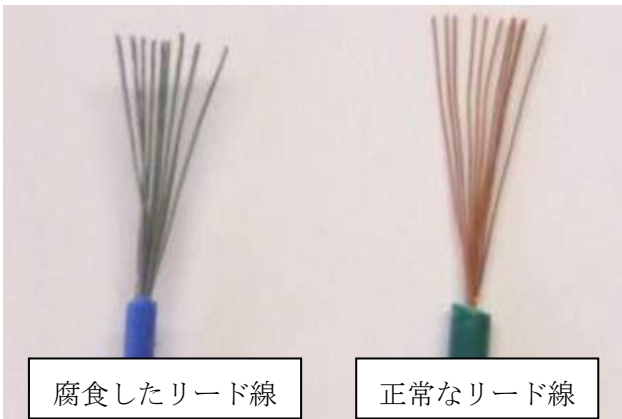
リード線の撚り銅線の腐食は、思いのほか強く、被覆を剥いて銅の腐食を確かめるも、切っても切っても奥まで浸透しています。

リード線が腐食している場合は、被覆を剥がし、銅の撚り銅線の表面の錆を、カッターなどで削り取ります。その後半田します。

しかし、リード線の撚り銅線の銅の錆は、深くまで(長さ方向に)浸透して錆びていますので、新たなリード線に変えた方が賢明です。
