アンパンマン はじめてのあいうえお教室の修理法（一部のボタンが利かない）

2020.11.03

トミー・マック

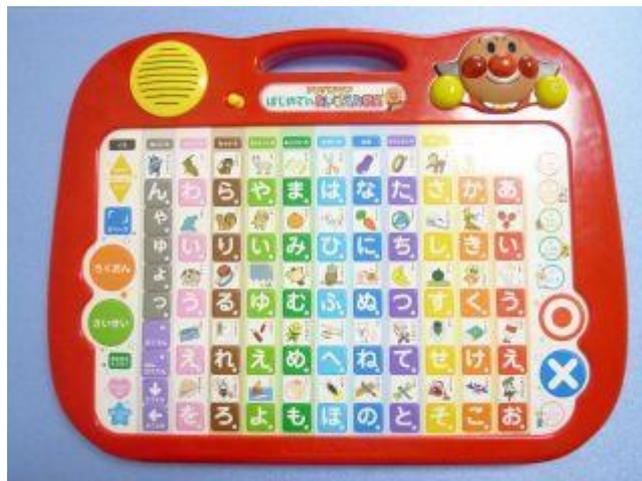
おもちゃ名は「はじめてのあいうえお教室」で、
（株）アガツマ製の 2007 年発売です。

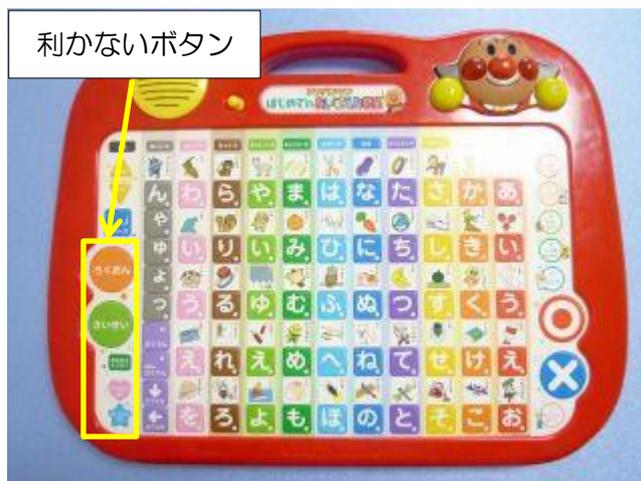
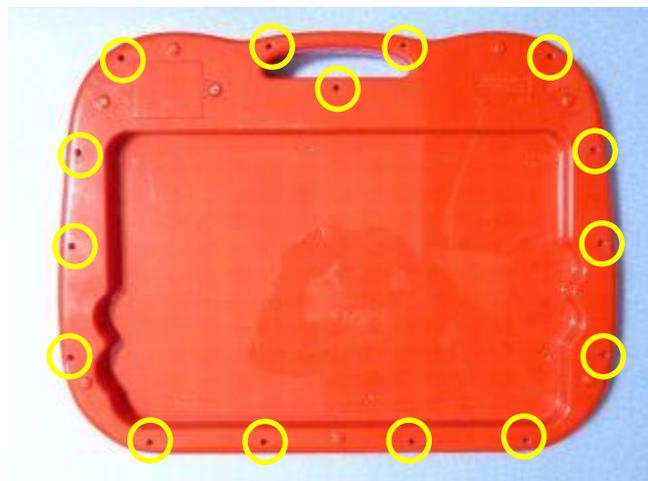
（1）故障ボタンの確認

利かないボタンは縦一列の9個のボタンの内、下5つのボタンです。

○印のネジ（タッピング 3.0X10）15本を外します。

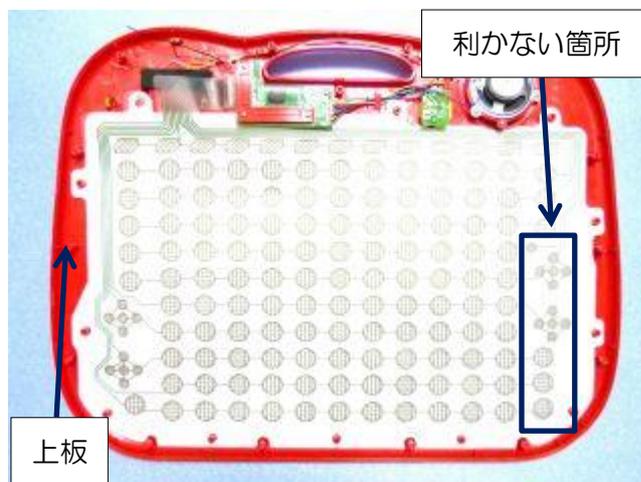
（3）メンブレンスイッチの確認

メンブレンスイッチ上の利かないボタン位置を確認します。

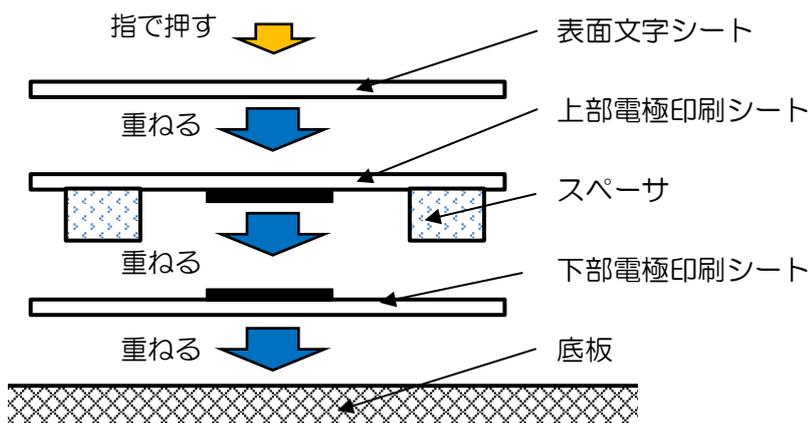
（4）メンブレンスイッチの構造（前置き）

表面から表面文字シート、上部電極シート、スペーサ、下部電極シートの順番で、底板の上に重なっています。

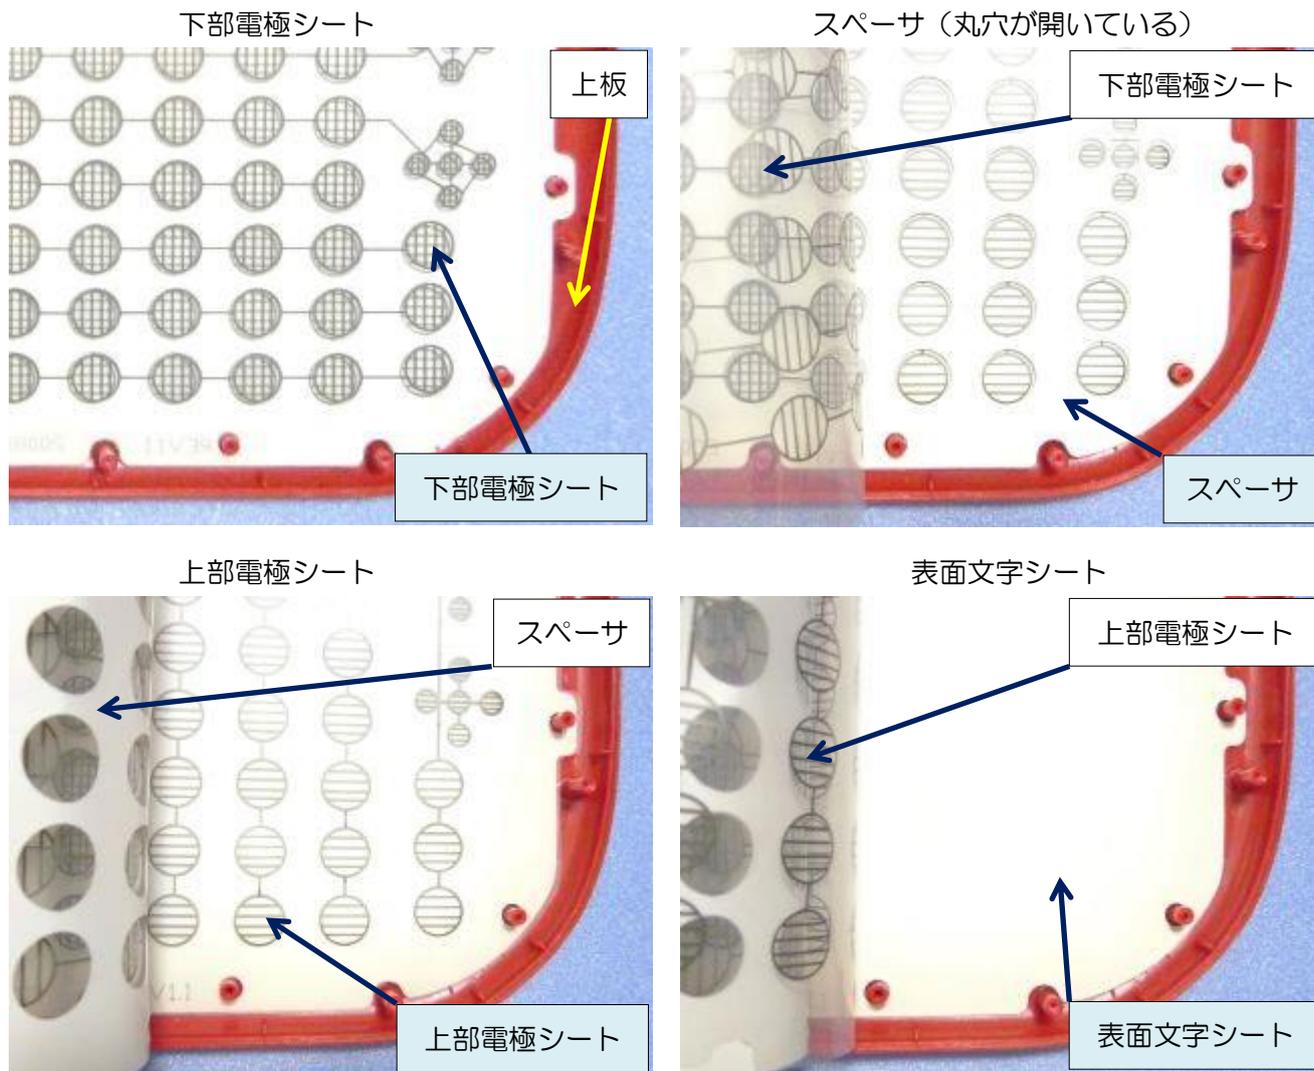
前ページのイラストとは上下逆ですが、底板を外した実際の画像は、

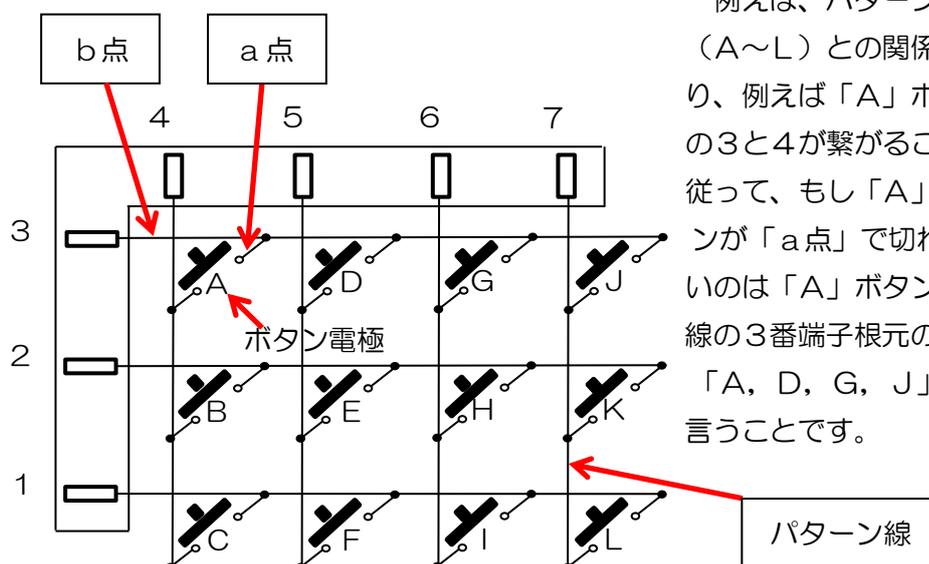
(6) メンブレンスイッチの仕組み (前置き)

例えば、パターン線（1～7）とボタン電極（A～L）との関係は、左図のようになっており、例えば「A」ボタンを押せば、パターン線の3と4が繋がることになります。従って、もし「A」ボタン電極の根元のパターン線が「a点」で切れた場合、スイッチが利かないのは「A」ボタンのみですが、もしパターン線の3番端子根元の「b点」が切れた場合、「A、D、G、J」ボタンの4つが利かないということです。

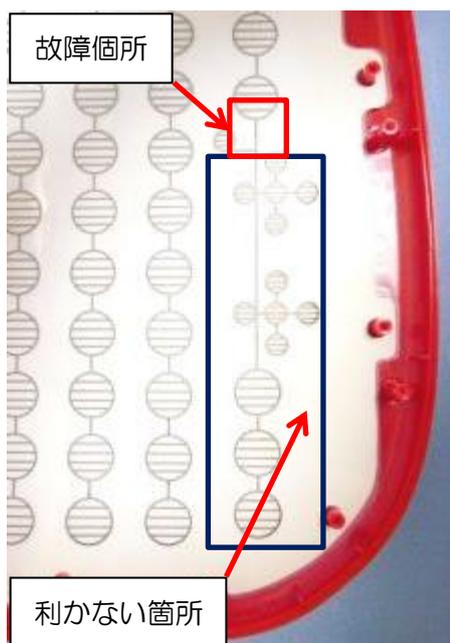
上部電極シート

下部電極シートは問題ありませんが、上部電極シートの下から5つ目のボタンのパターン線の1カ所が腐食で変色しています。（赤四角部拡大写真の赤○）

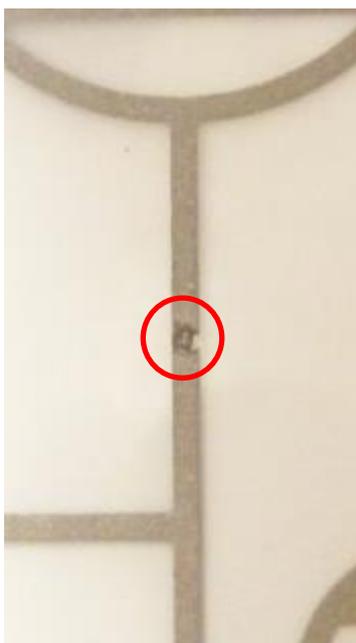
パターン線の腐食箇所

・ 2 枚ある電極印刷シートの 1 枚にある、縦に繋がったボタンの印刷パターン線が、下の 5 個への途中で腐食し断線していました。

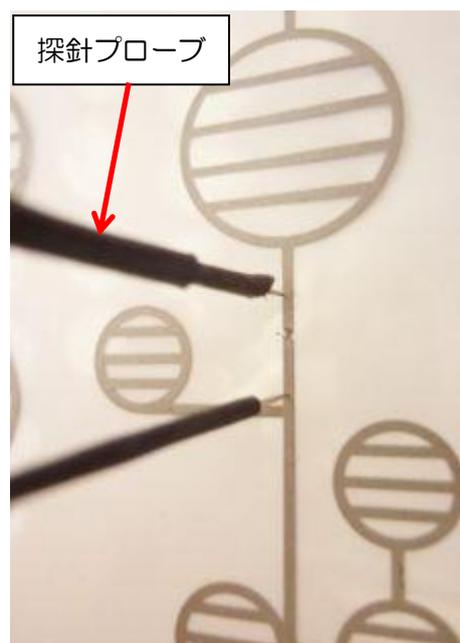
導通検査

縫い針で作成した探針プローブを、断線と思われる個所の両端に当て、テスターで導通を調べます。パターン線には抵抗がありますので、プザーでの導通検査より抵抗の値で、値があるかないかで判定した方が良いです。

断線していました。

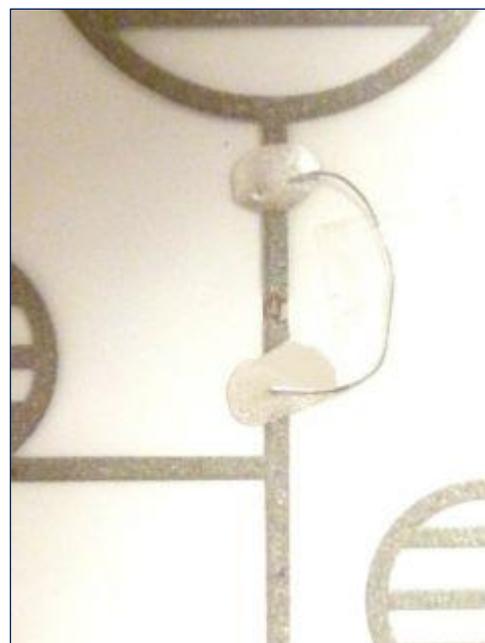
導電塗料が十分乾燥した後、接続線の両側の印刷パターン線間に導通を確認できました。

・ 断線した印刷パターン線の両端の印刷パターン線間を、極細銅線で渡しその接続点を導電塗料の「コンダクティブペン」で繋ぎました。

通常は補修する接続線として、 $\phi 0.13$ のポリウレタン銅線（DC5V小型リレーのコイルより）を使うのですが、近くにパターン線がないことから、細い絶縁被膜電線の銅芯線（約 $\phi 1.0\text{mm}$ ）を断線した印刷パターン線の線上に置き、そこに導電塗料の「コンダクティブペン」を滴下しました。

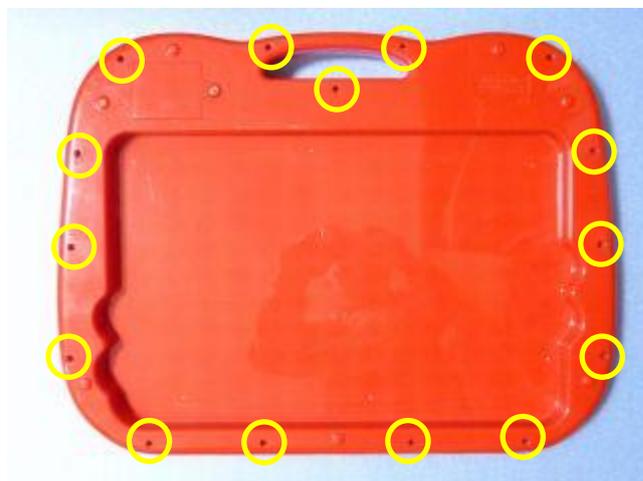
電源スイッチを上ケースの所定の位置に置き、
底板に被せます。

底板を○印のネジ（タッピング 1.7X7）22本
で留めます。

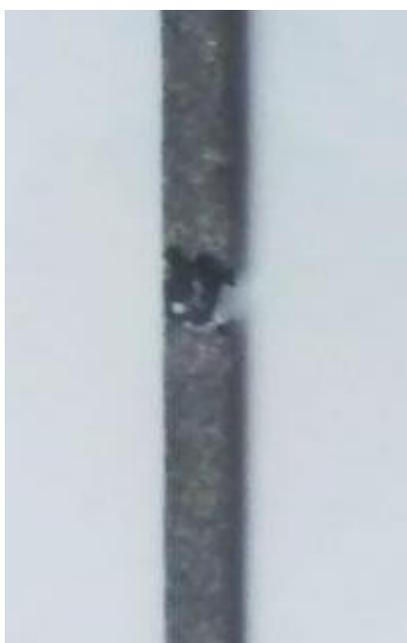
断線箇所の拡大画像

パターン線を補修した後、修理前にパターン線の断線箇所をスマホの拡大鏡アプリで撮影した画像を改めて確認すると、断線箇所は導電塗料が半球上の粒になっており、探針プローブで触ってみると**簡単に剥がれました**。

だったら、最初から腐食した導電塗料を剥がせておけば、**赤丸のところだけ導電塗料を塗れば良かった**と、後の祭りです。
