ラジコンカーの足回りの破損

ゆきや(2021.01.22)

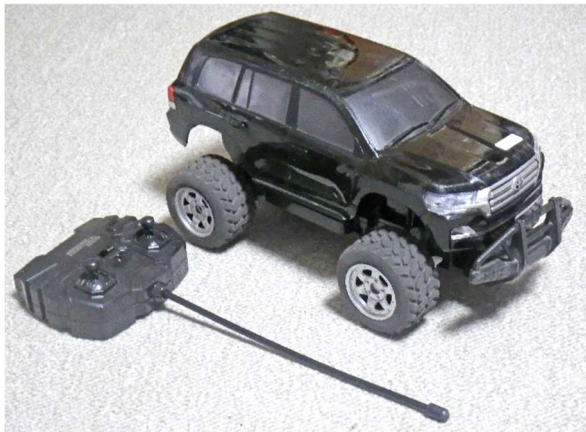
ラジコンのランドクルーザーです。
前輪の足回りが割れてしまいました。
おじいさんが修理に挑戦されたそうですが、
うまく走れず入院となりました。

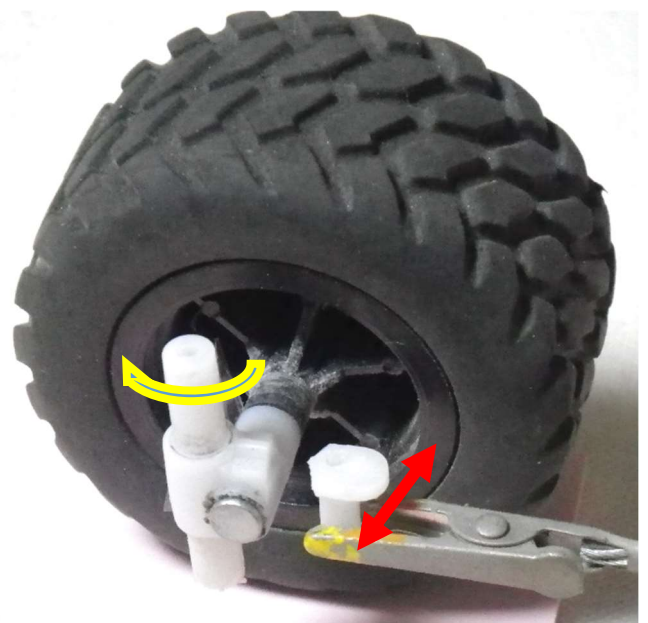
壊れたのは、ステアリングの動きを車輪に伝える
タイロッドと、車軸の連結部です。
概念図の赤いギザギザの部分割れました。

残ったパーツを正常なサイズに合わせて並べると右の写真のようになります。
一部が5ミリ程失われている事が分かります。
これだけ離れていると、両方をつなぐことは、容易ではありません。
