## 貯金箱「いたずらBANK」の修理

2021.09.04 ゆきや

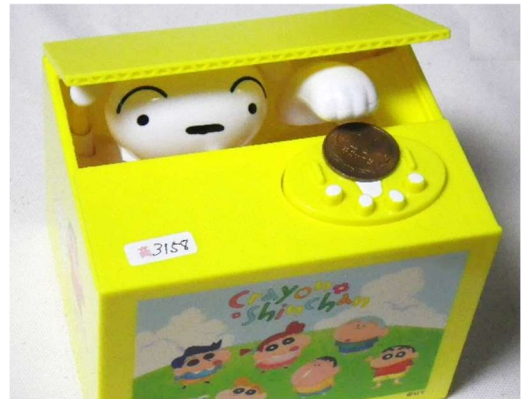
これは「クレヨンしんちゃん」のキャラで作られています。手の形の台にお金を置いて押すと、鳴き声とともに蓋が開いて愛犬「シロ」が顔を出し、次いで手を出してお金を引き入れ、蓋が閉まって貯金！！です。

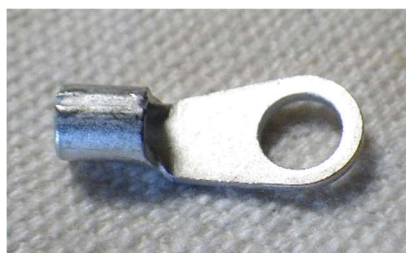
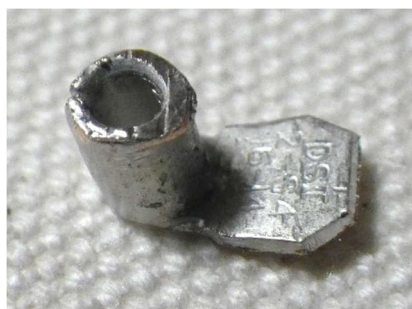
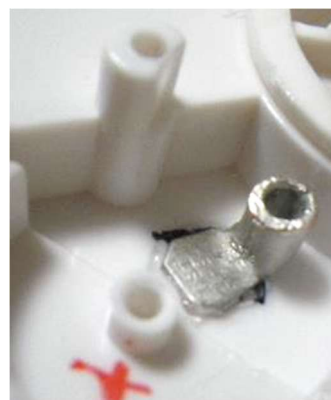
その周辺を虫眼鏡で探している、こんな円形の痕跡（赤△）がありました。  
軸受けが、強い力で欠けてしまった跡のようです。

軸受けをどうやって再生するか思案した結果、圧着端子を使ってみる事にしました。  
内径が2.5ミリほどで、芯棒に合いそうです。  
写真左の圧着端子を折り曲げて、形を整えます。（写真中）  
配線を差し込む筒の部分を軸受けに、ネジ止め部をカットして台座にします。  
そしてギヤボックスの底の痕跡の所に接着固定しました。

これでギヤは滑らかに回り、一連の動作が復元できました。  
お金もきちんと溜まります。

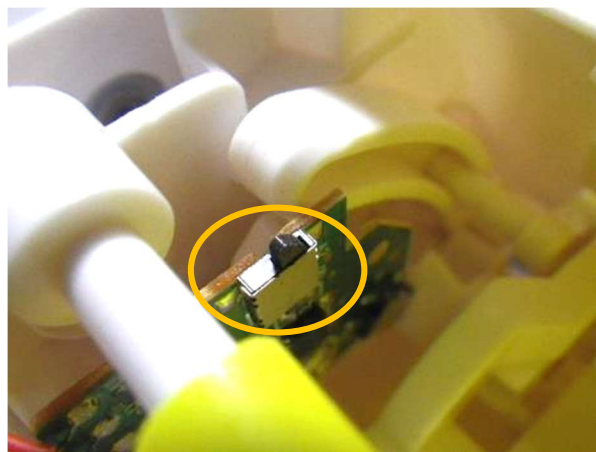
お金を置いて押すと、中央の突起が動いて真下にある回路のマイクロスイッチ（橙○）を押して、動作が始まる訳です。
