# 踊るサンタクロースの修理（音が出ない、ダンスしない）

2023.03.22

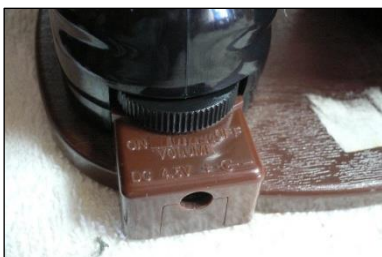
(写真1)

基台には DC4.5V センターマイナスの表示がある。(写真1)

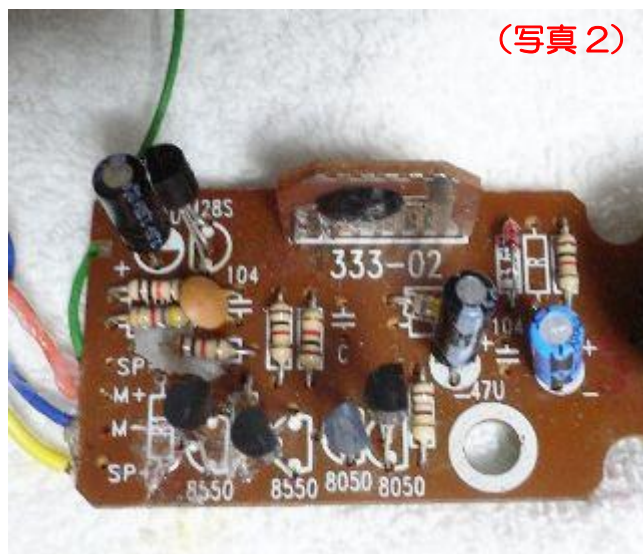
(写真2)

基板には 8080×2、8550×2、M28S×1 の 5本のトランジスタが使われていた。

すべてのトランジスタが短絡していた。

基板には部品の位置が印刷されていたので破損している部品をその位置に取り付けられれば修理は完了と考えた。(写真2)

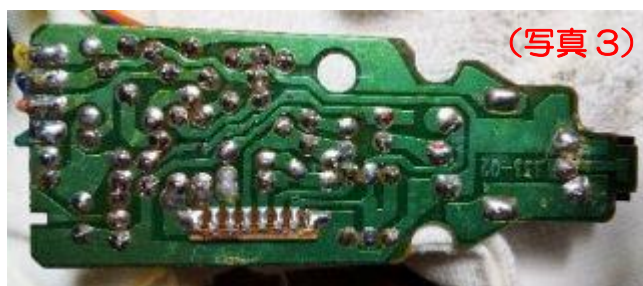
(写真3)

基板の裏を確認してみるとブリッジ回路になっておりベースがモータにつながり COB からの信号はコレクタにつながっていた。(写真3)

これは元の破損したトランジスタと新品のトランジスタのピンアサインが異なっていることを表している。

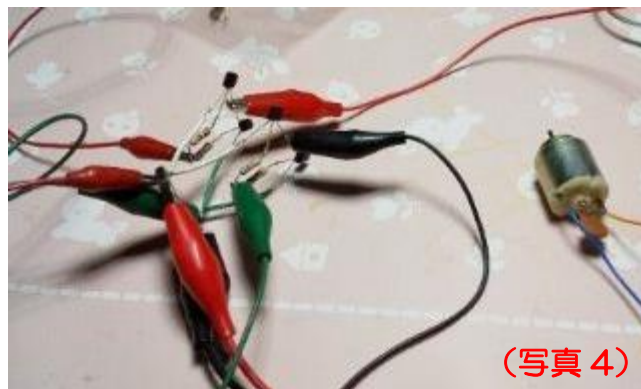
（写真4）

そこで、確認のため新品のトランジスタでブリッジ回路を組みモータにつないだところ元の破損したトランジスタと新品のトランジスタのピンはコレクタとベースが入れ替わっていることがわかった。
