クリスマスのジオラマ

雪景色の町のジオラマです。

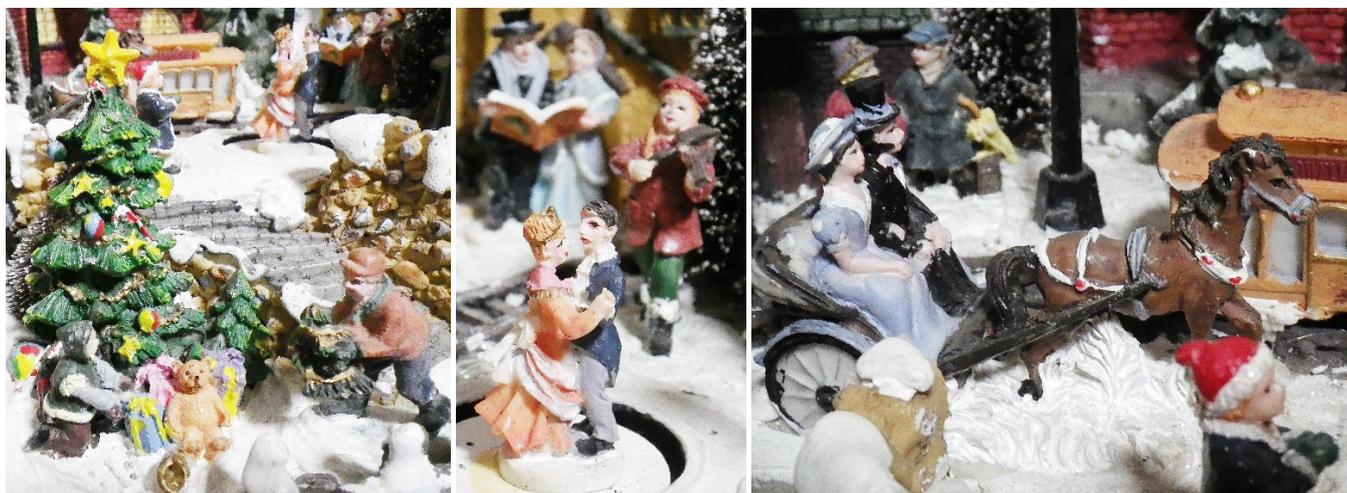
ダンスの男女はクリスマス音楽に合わせてクルクル踊り、
全体に設けられたイルミネーションの
明かりが点滅する筈なのですが、
残念ながら、全く作動しません。

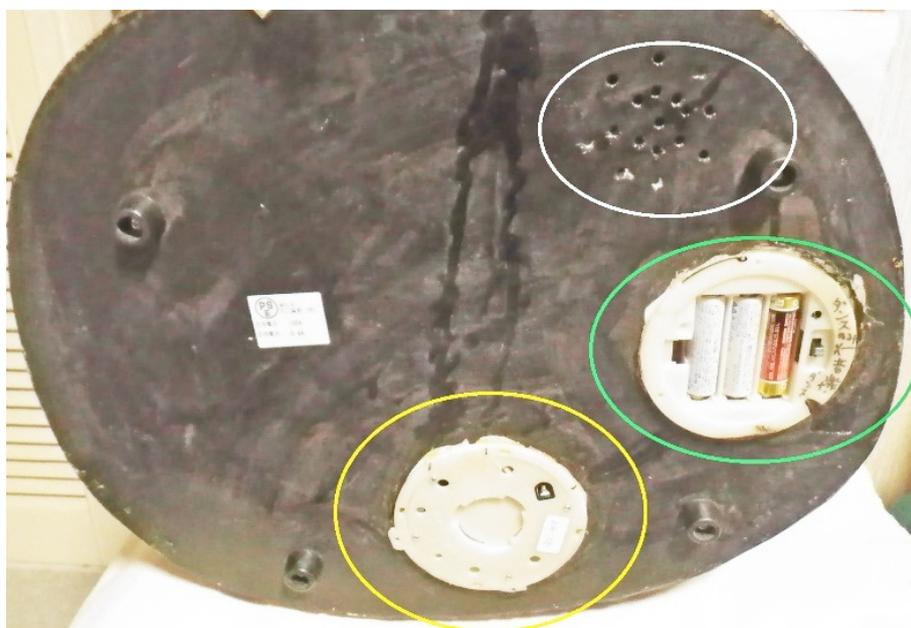
底面を見ると、
緑丸印が音楽・ダンス部で、
白丸印がスピーカーです。

バッテリーケースの裏側、
ホットボンドで固められたリード線が1本切れている事が分かり、
音楽・ダンスの方は解決しました。

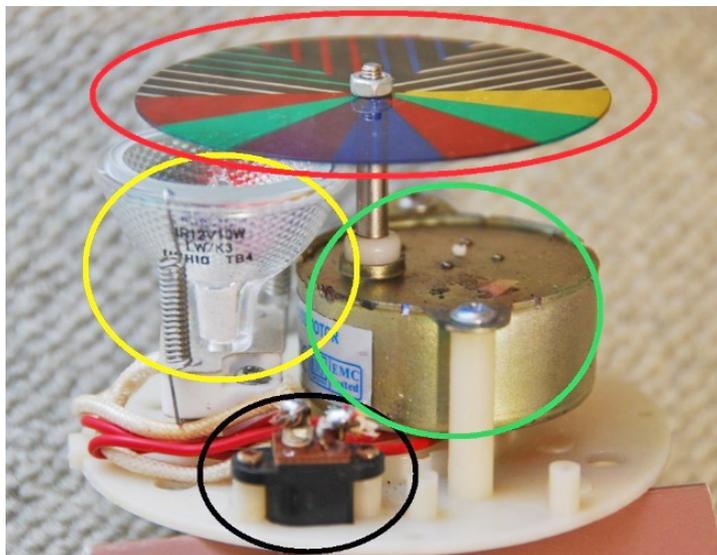
これがイルミネーションの光源ユニットで、黄丸印がイルミネーション部です。

◎電源はAC100V⇒AC12Vのアダプターで、黒丸印がコネクターです。先ずこれが壊れていて、交換しました。

◎黄丸印がAC12V・10Wのハロゲン電球です。

◎緑丸印はAC12Vのモーターで、

上の赤丸印のカラフルな円板をゆっくり回転させます。

ハロゲン電球から出た光は、回転する円板を通してカラフルな光になります。

そして、矢印のように光ファイバーの束に吸い込まれ、ジオラマ各所に届けられます。

映写機などにも使われる極めて明るい光源で、反射鏡付で光束を絞っています。(定価は1個2千円超です) この電球が切れていて、交換しました。これでイルミネーションの光源は修復できました。

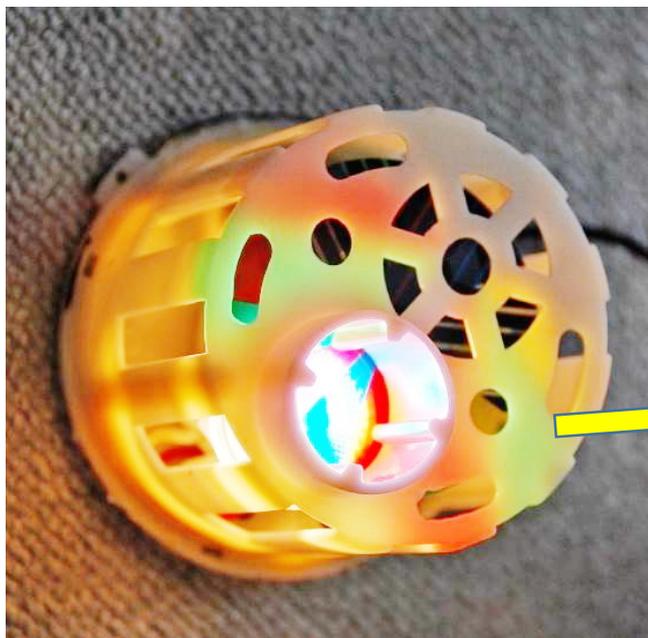
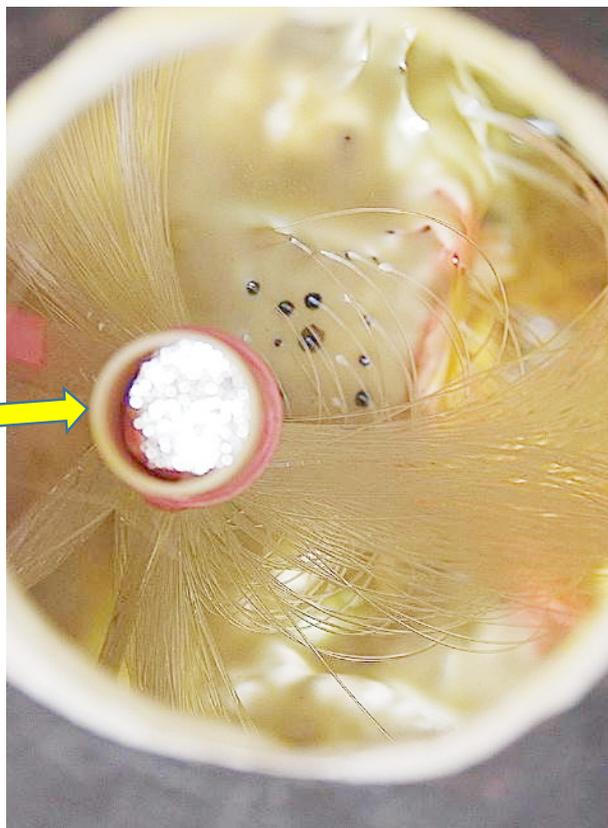
下右の写真で、蜘蛛の巣のように見えている一本一本が、光ファイバーです。

光源を光ファイバーの束に組み合わせて修理完了。 ジオラマは美しく光り輝きました。
