連結式車両の故障修理

2015. 1. 30

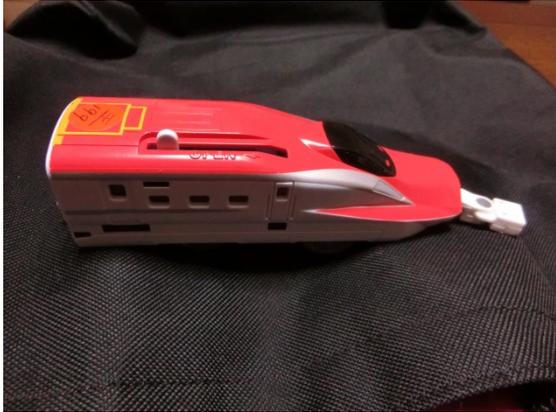
矢印のレバーを後ろへ引くと連結器が出てきます。一番下の写真にある突起がなくなっていたので、レバーを引いても連結器が出てこない。

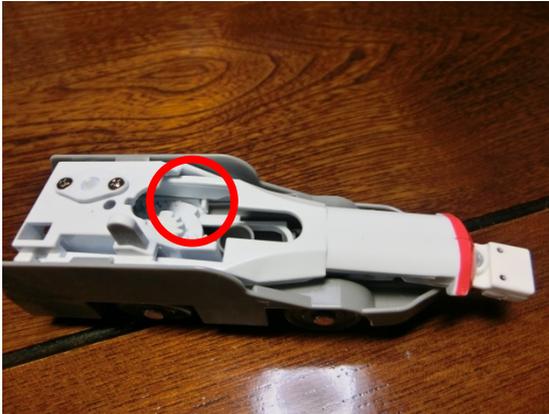
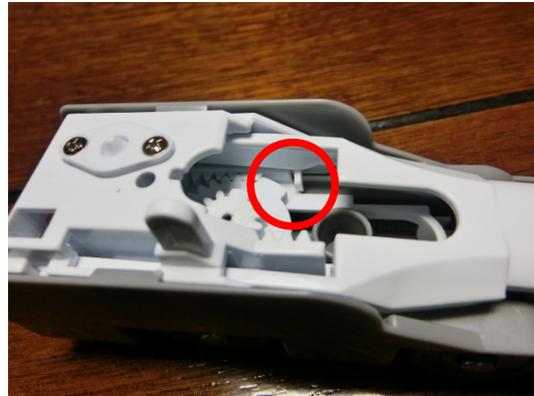
修理した後の突起を付けた状態の写真。

右の写真は、拡大図

この突起が折れてなくなっていたので、作製してアロン接着剤で貼りつけました。

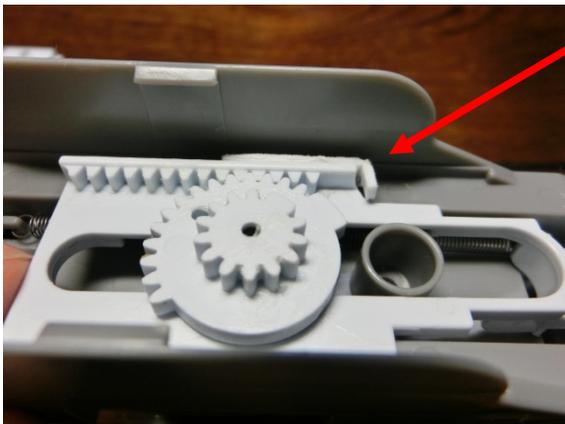
下図の様な物をアルミ板で作り貼り付け。

上図のアルミ矩形の寸法は、
厚み 1.2mm、巾3mm、長さ15mm
