「リトル ライブ ペット ティアラ（動かない）」の修理

2021.11.13
生駒の田中

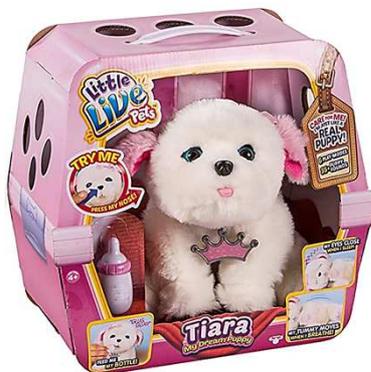
- ・今回修理したのは、（株）ラングス ジャパンから発売されている電池で動くぬいぐるみ犬の「リトルライブペット マイドリーム パピー ティアラ」です。
- ・付属の哺乳瓶を口につけるとミルクを飲む動作と音、頭やお腹を撫でると鳴いたり、寝かせるといびきをかくなどリアルな動作をします。

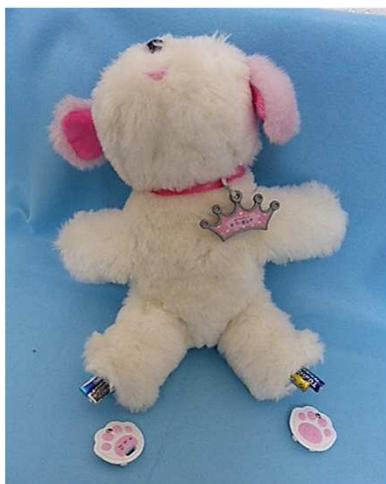
- ・電池は左右の後ろ足、それぞれに単四電池が二本ずつ入ります。
- ・確かに、左足の方の電池は新しいようで十分な電圧ができました。しかし、右足の方の電池は殆ど電圧は出ず切れていました。
- ・右足の方には電源スイッチがあり、ここにも電池ボックスが入ると気が付かなかったのかも知れません。

- ・この時点では電池切れが原因と思いましたが、四本とも新しい電池に換えても結果は同じく全く動きませんでした。
- ・更にスイッチの接触不良かとも疑い隙間から接点復活剤を入れて、ON/OFFを繰り返しても動きませんでした。

電源スイッチ
「ON/OFF」は機能あり
「TRY ME」は表示のみ

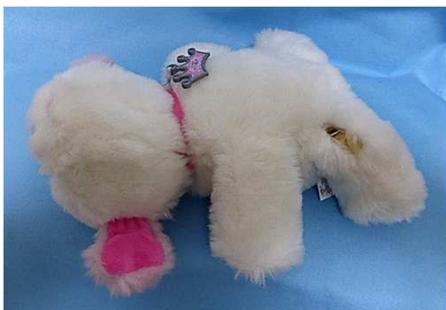
- 内部の断線箇所などを調べることになると思いますが、ぬいぐるみを切り開かなければ出来ません。
- 最初から丸裸にすることは避けたかったので、何処かに接触不良や断線（半断線）箇所がないか電源をONにしたまま、ぬいぐるみの上から触診してみました。
- 幸運なことに！右足の付け根あたりに触ると一瞬ですが鳴き声が聞こえました。
ここは、電池ボックスの金具に配線がつながっているところでした。

- 先ずは、断線と思われる場所の近くに縫い目が無いか確認しました。
- 縫い目が見つかったらリッパーを使って糸を切っていきますが、切るのは中が確認出来る最小限に止めます。（今回は3~4cmにしました）

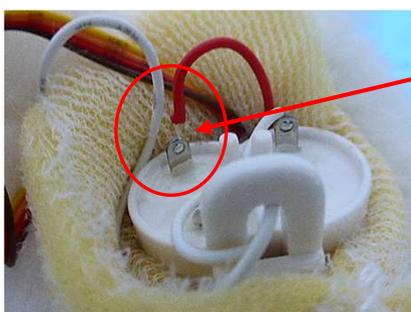
断線箇所

- 電池端子の金具に半田づけされている赤い線が切れているのが、直ぐに見つかりました。
- この線を半田づけし、再度電源をONにすると鳴き声がして動作は正常になりました。
- 後は、ぬいぐるみの切り開いた箇所を縫い合わせて、修理は完了です。

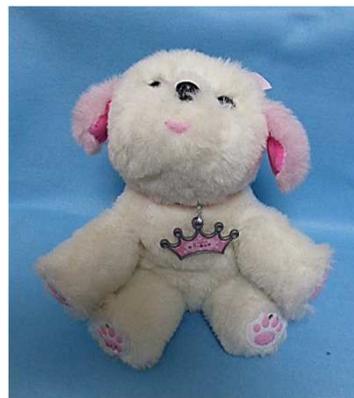
- ぬいぐるみの切り開いた箇所を縫い合わせ修理は完了です。
