# シート式オルゴール(オルガニート)の修理

2019.6.15  
生駒の田中

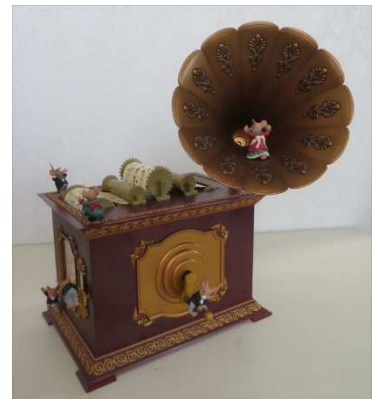
<オルガニート外観>

修理に持ち込まれたものは、古いものだが購入当時の箱に保管されていて外観に大きな損傷は無かった。

楽譜シートはDCモーターで送るタイプのもので、電源をつないでスイッチを入れても中でモーターの回転音は聞こえるが、シートは全く進まない状況で音は出ない。

横にシートを送るねずみの乗ったハンドルがあり、ここはまた別のモーターで駆動されていて正常に動作した。

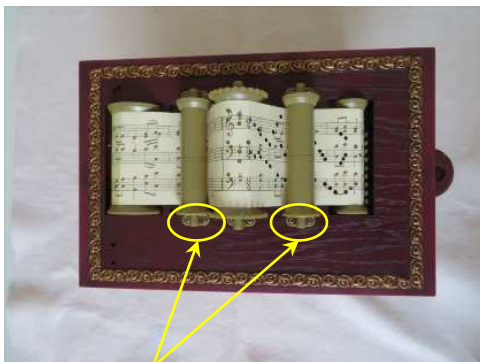
片側の軸受けを外すとローラーが取れる

- ①外装箱に付いている(差し込んである)ラップやねずみなどの装飾をすべて外す。
- ②オルゴール本体の入った外装箱上のシートを押さえているローラー2本を外す。  
楽譜シートは中でリング状につながって外せないので破らないように横にまわす。
- ③オルゴール本体を上蓋にとめているネジ(4本)を外す。

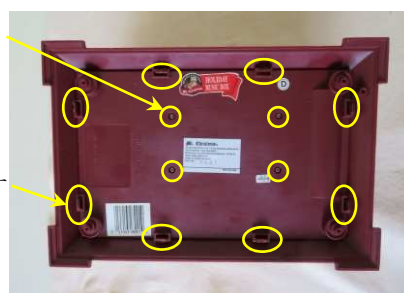
本体をとめている4本の  
ネジを外す

周辺のツメ8箇所を外す

裏蓋の内側についている  
スイッチの基板を外す

中のオルゴール本体をとめているネジ4本を外す。  
裏蓋の周辺に出ている爪(グルーで接着されている)を順番に内側に寄せ蓋から抜く。  
スイッチの基板をとめているネジ2本を外すと裏蓋と分離でき後の作業がしやすくなる。

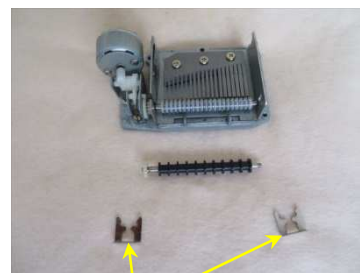
再生した部品を圧入したシート送りローラー

- ① 出来上がった樹脂のローラーをシャフトに圧入する。

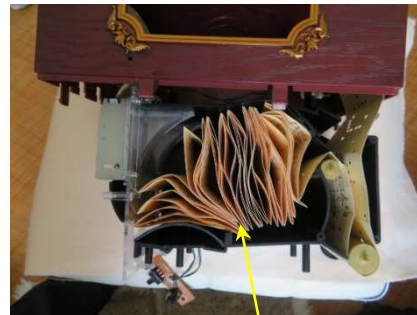
整えた楽譜シート
