「Bestever® ぬいぐるみの猫（足が折れた）」の修理

2024.2.25

生駒の田中

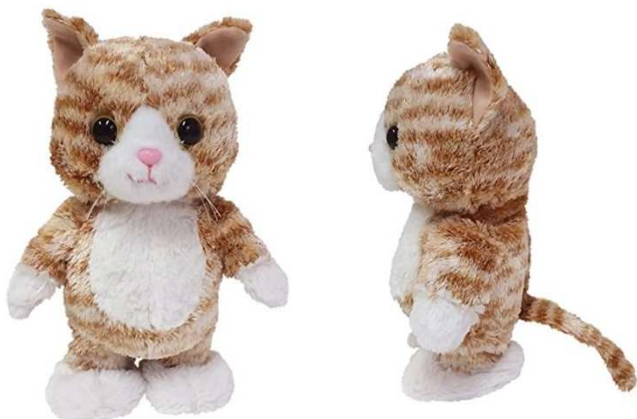
- ベストエバー製のぬいぐるみの猫です。

- お腹にマイクがあり、オウム返して話しながら動きます（二足歩行）。

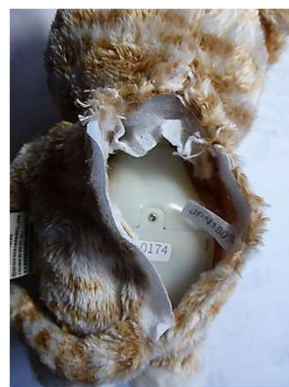
広げた開口部分

- 背中には電池を入れるための開口部（マジックチャックで閉じる）がありますが、そこを全部開いても中のギアボックス全体を取り出すことができません。
- そこで、頭部側の縫い糸をリッパーで切り開口部を広げます。

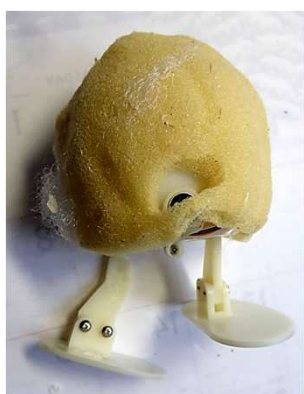
スポンジで包まれた本体

- ぬいぐるみの中から本体を取り出します。

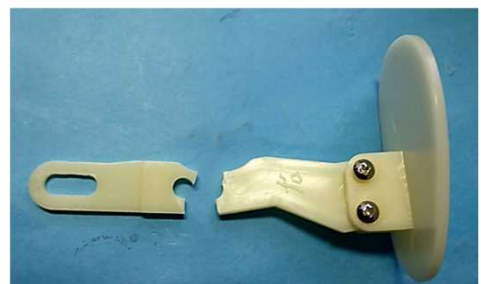
- 右足が折れていますが、その他には異常がありません。

折れている右足

- 折れている右足はワッシャー付の2本のねじを抜くと外れます。

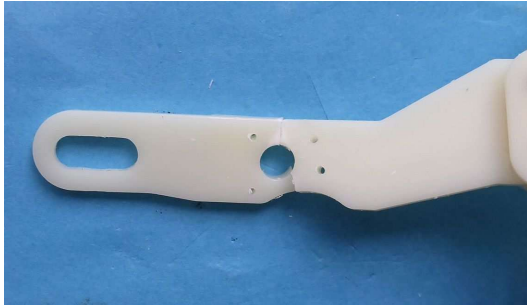
ステンレス線を通す穴を開けておく

- 折れた箇所をステンレス線で縛るだけでは、面方向の強度が弱いので補強として薄いメッシュの板を貼り縛ります。
- 足の内側の面はカムの摺動面に当たるのでステンレス線は外側で締めます。
- ステンレス線で縛った後にメッシュ面に薄く接着剤を塗布して強度を高めます。

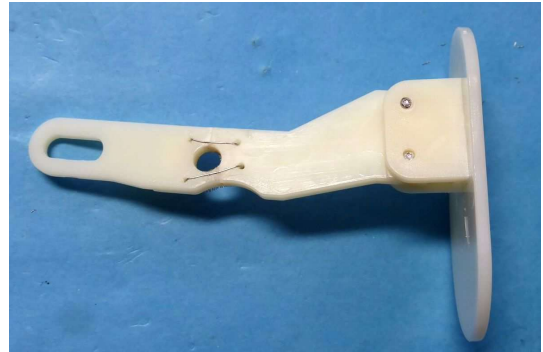
カムの摺動面に当たる面
