旧ミニチュア18弁オルゴールのムーブメントの修理法 (ゼンマイが巻けない)

2017.09.24/2022.07.04 改訂

トミー・マック

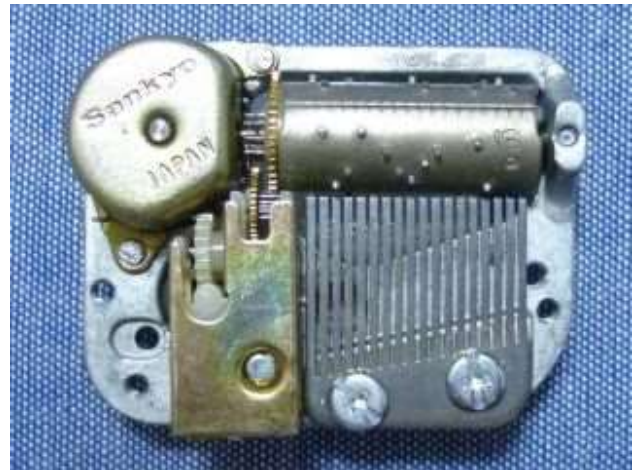
オルゴールの機構のムーブメントには色々な種類があり、その中の一つが「シリンダータイプのムーブメント」です。

その中の18弁タイプにはスタンダードとミニチュアがあります。

今回は製造年度が分かりませんが、日本電産サンキョー(株)製の旧タイプのミニチュアを取り上げます。

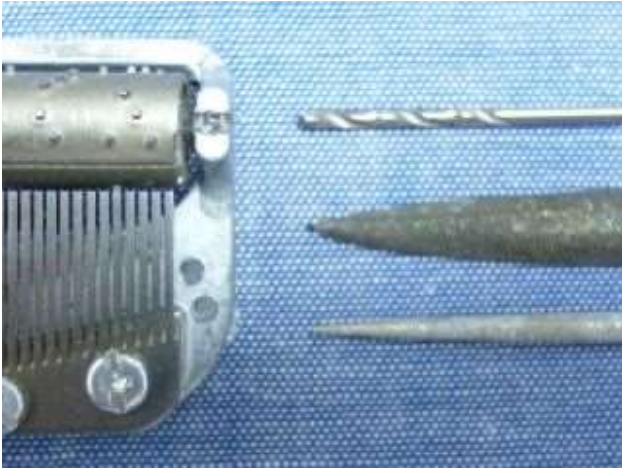
(2) シリンダーの取り外し

シリンダーは軸受部に固定軸で固定されています。

従って、シリンダーを外すには、この固定軸を抜く必要があります。

ピンを上からドリル刃1.5mmで、固定軸まで削ります。そして亜鉛ダイカストのフレームをピンの孔の幅で、ヤスリを使って根気よく、少しずつマイナスドライバーの先が入るまで削ります。

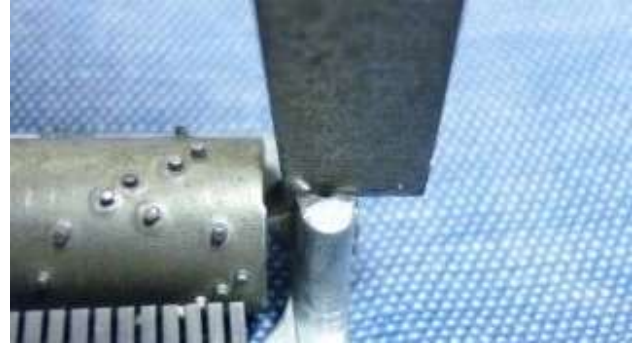
こんな感じです。

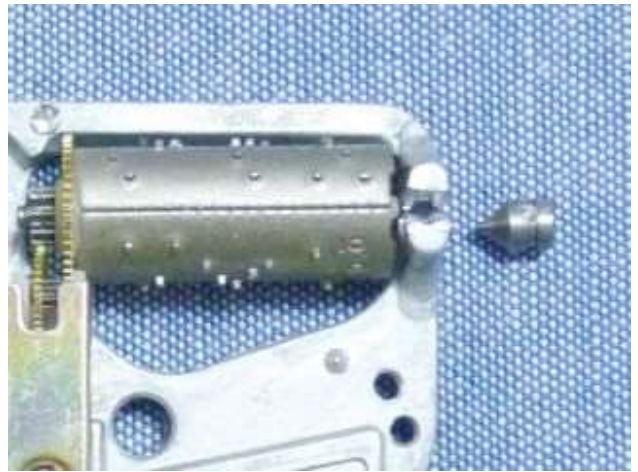
フレームにできたスリット部にドライバーの先を入れて広げると固定軸が外れます。

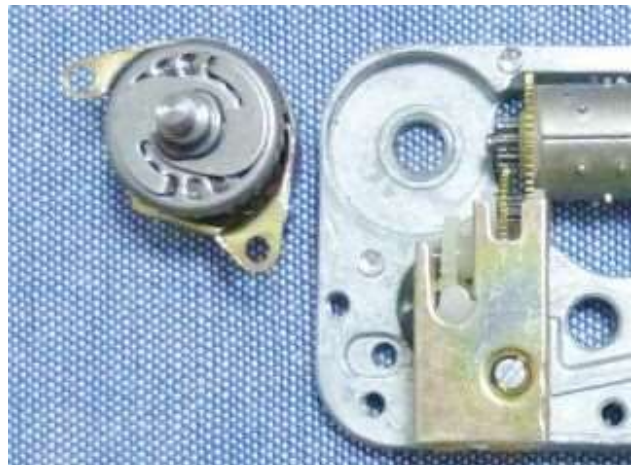
(3) 香箱の取り外し

金属製の香箱(バネ入り)を絞め固定しているフレームから飛び出た2カ所の突起を、ドリル刃1.5mmで深さ約2mm開け、さらにドリル刃2.0mmで約1mm削ります。そして香箱と亜鉛ダイカストのフレームとの隙間にマイナスドライバーを差し込み、香箱を持ち上げ外します。

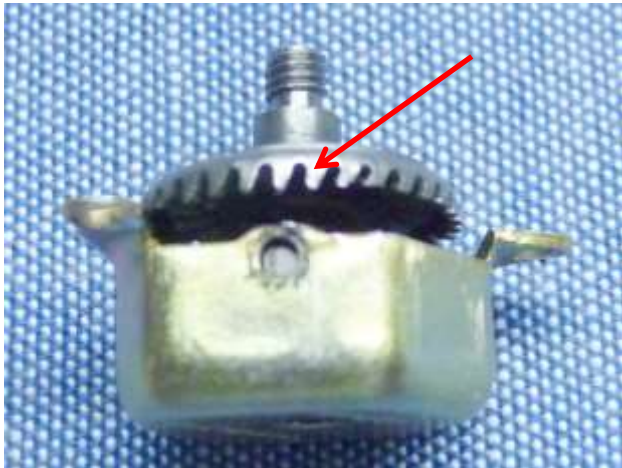
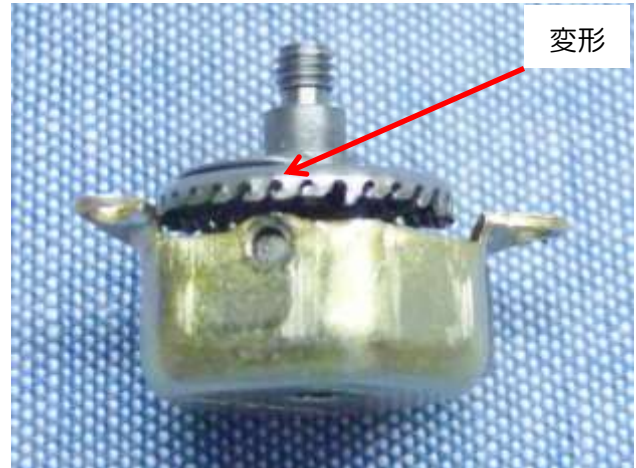
(c) シリンダー用ギアの確認

香箱の中の金属製のラチェットの裏側の円周にシリンダー用ギアがあります。
そのギアに曲がりなど歯の変形あるいは欠落がないかを調べます。

ギアの一部に、歯の曲がりや変形が多く見られます。

正常な部分

故障の部分

この歯の曲がりや変形でラチェットが正常に働かず、ゼンマイを巻き上げられない原因です。

金属のシリンダー用ギアの歯が無理な力で塑性変形していますので、仮に1本1本修正しても既に強度が弱くなっているので、すぐに折れてしまいます。

修理不能です。交換が必要です。
