柴犬コタロウ（イワヤ製）の修理法（歩けない） 2

2018.08.17/2022.06.29 改訂

トミー・マック

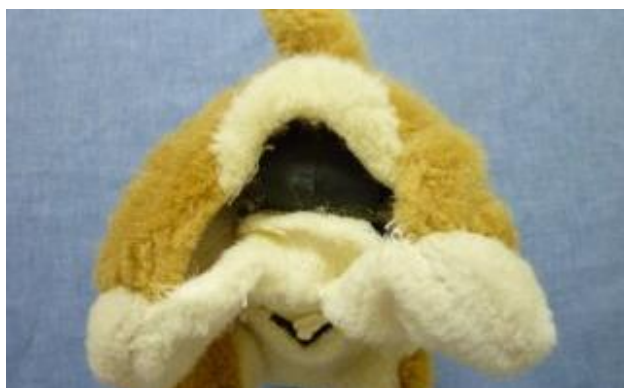
赤色破線のように、両脚の茶色と白の境目からリッパーで糸解きをします。

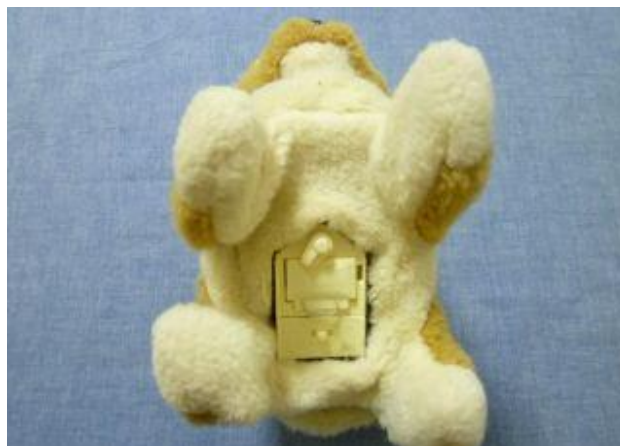
電池収納部の周囲に、先の細い小さなマイナスドライバーを入れてめいぐるみを剥がします。

ドライヤーで温めると剥がし易いです。

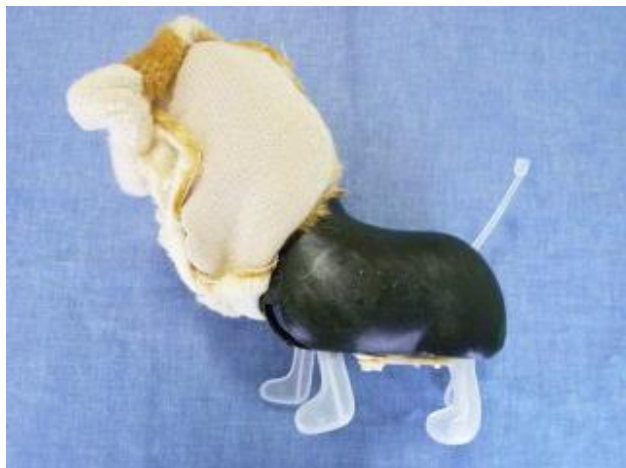
ぬいぐるみをできる限り、頭の所まで捲し上げると作業がしやすいです。

駆動部カバーにお尻の右に、割れがあります。これは後で修理します。

この後、割れた板駆動部カバーを半田ごてで熱溶着します。

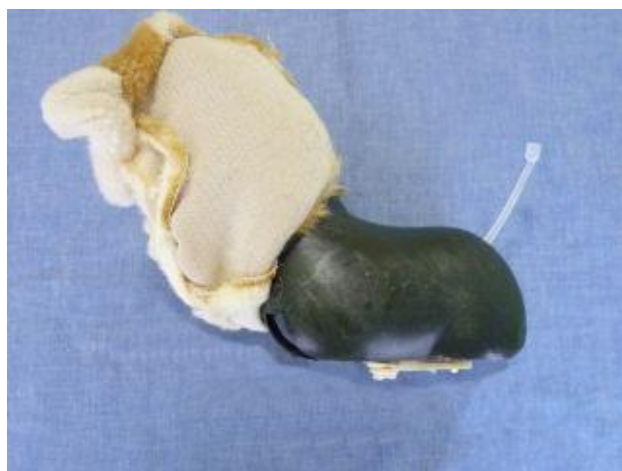
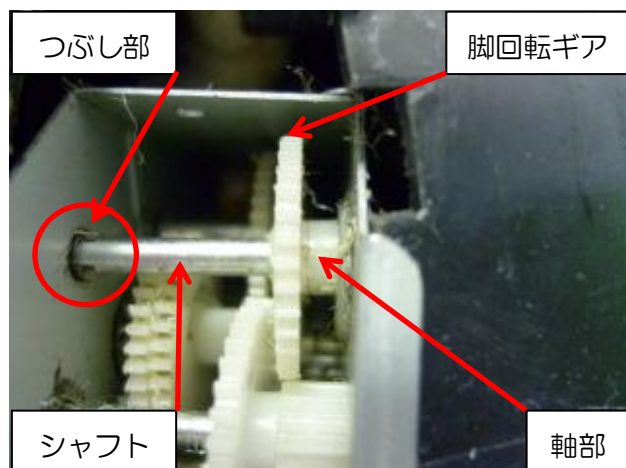
駆動部右カバーのネジ（タッピング2. 6×8）を4本外します。

駆動部を点検するため左右の脚を外します。

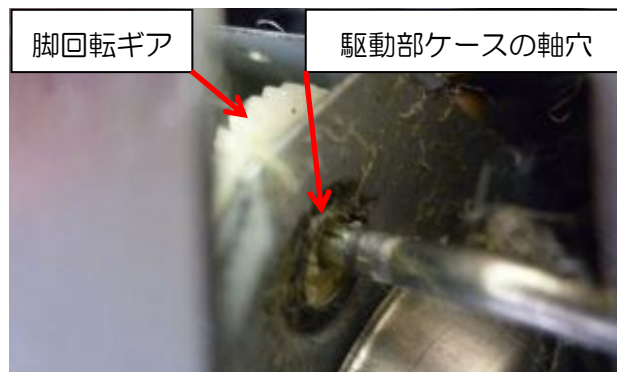
シャフトの左側に位置決めのつぶし部があり、右側には駆動部ケースの軸穴に嵌まる軸付きの脚回転ギアがあります。

シャフトの左側がつぶし部で位置決めされた状態に対し、右側は軸付きの脚回転ギアが左に移動しており、駆動部ケースの軸穴から脚回転ギアの軸が外れています。

その結果、脚回転ギアが隣のギアから回転を伝えられず、脚が動かないことが分かりました。

軸付きの脚回転ギアの位置ずれにより、駆動部ケースの軸穴から脚回転ギアの軸の外れ。

軸付きの脚回転ギアを右側に寄せ、駆動部ケースの軸穴に脚回転ギアの軸を合わせます。

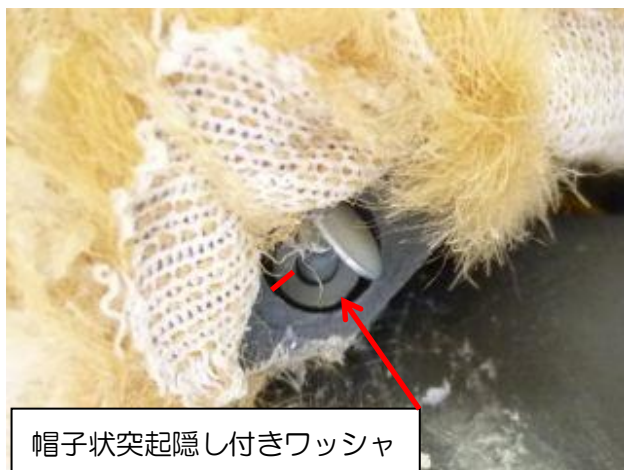
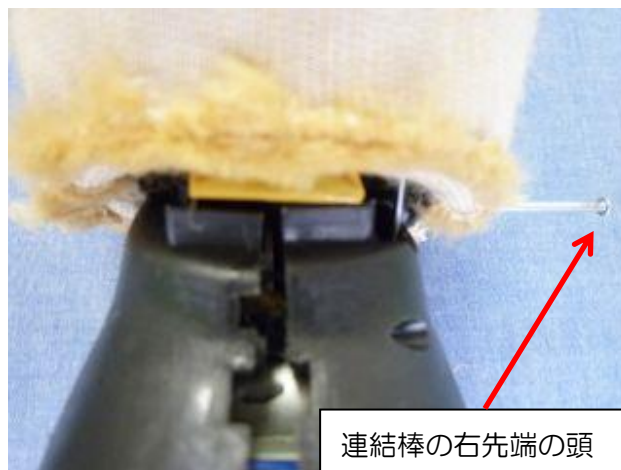
連結棒の左先端に被せた帽子状突起隠し付きワッシャがあり、これをニッパーで赤い線の様に切り開いて外します。

そして連結棒の右先端の頭をニッパーで掴み、駆動部カバーの右端の引っ掛かりを残す状態まで、力強く引き抜きます。

帽子状突起隠し付きワッシャ

連結棒の右先端の頭

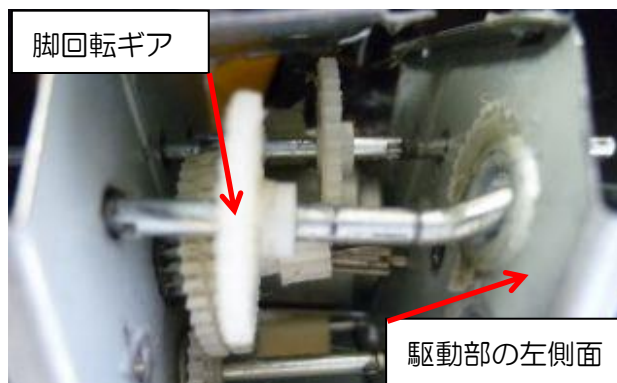
（e）駆動部の左側面の開き

脚回転ギアを左側にずらし、先端がクランク状の脚回転ギアのシャフトも左側にずらします。

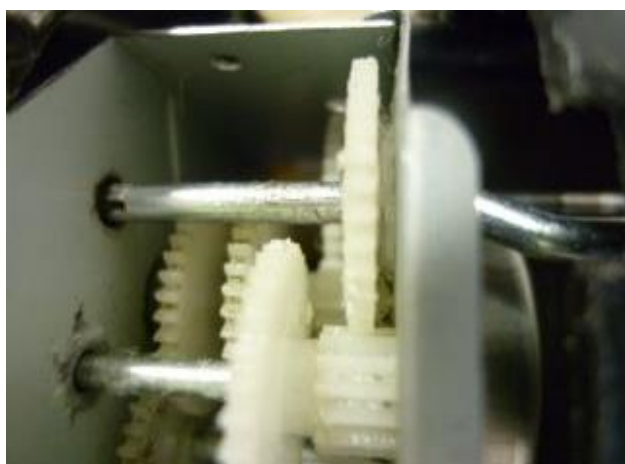
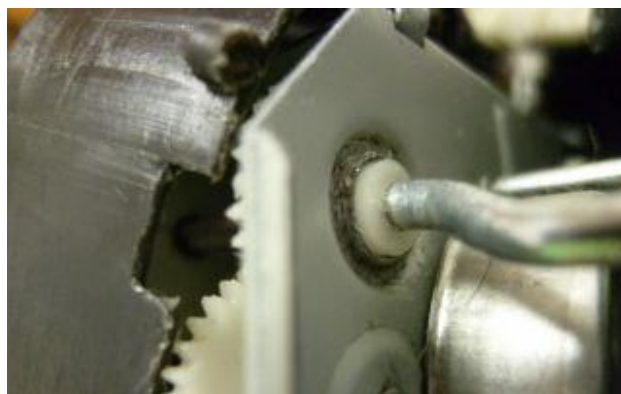
（g）脚回転ギアの位置決め

脚回転ギアを右側に寄せ、

駆動部ケースの軸穴に脚回転ギアの軸を位置決めします。

これで、歩けない故障原因の修理が終わりです。

故障の原因の推定を誤り、ギアを右側へ移動（P 4、P 6の写真）しました。その結果ギアがロックしてしまいました。正しくは、隣のギアとの間に隙間が必要です。

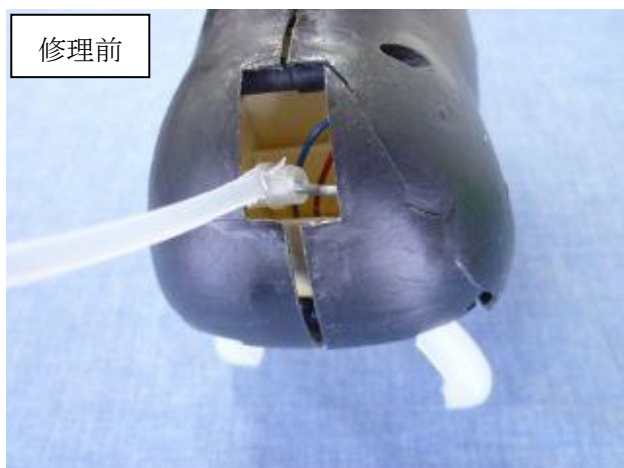
..(f) 駆動部カバーの留め

駆動部右カバーをネジ（タッピング2.6X8）4本で留めます。
