サウンドトレイン113系湘南電車の修理法（音が鳴らない）

2018.11.19/2022.06.26 改訂

トミー・マック

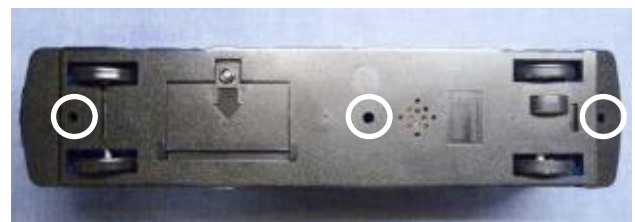
ネジ（タッピング2.6X10）の3本を外します。

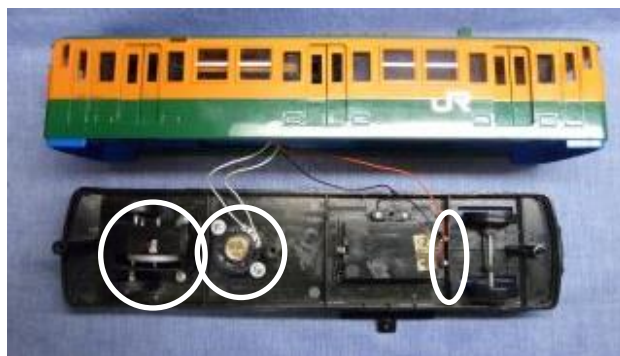
車台を外します。

すると、電池収納部裏電池金具とスピーカそしてはずみ車部が現れます。

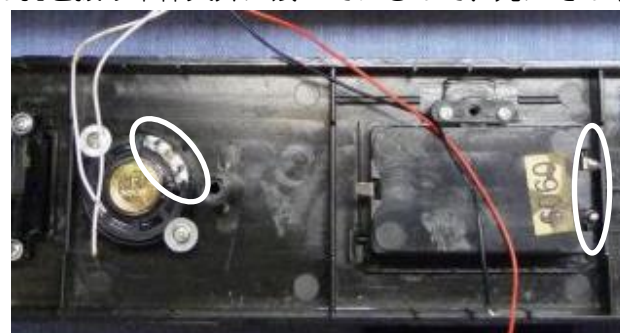
あらかじめ車台の電池収納部金具とスピーカからリード線の半田を外します。

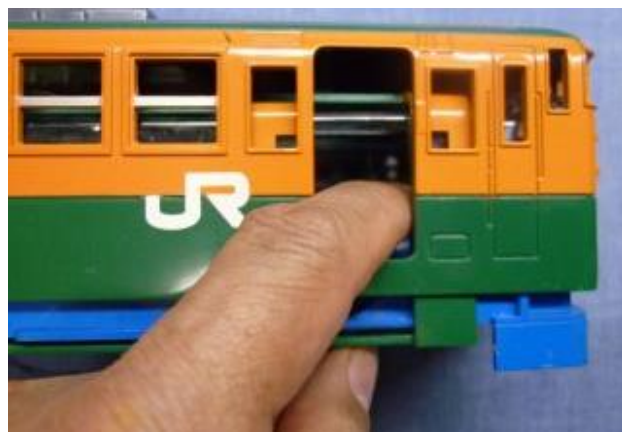
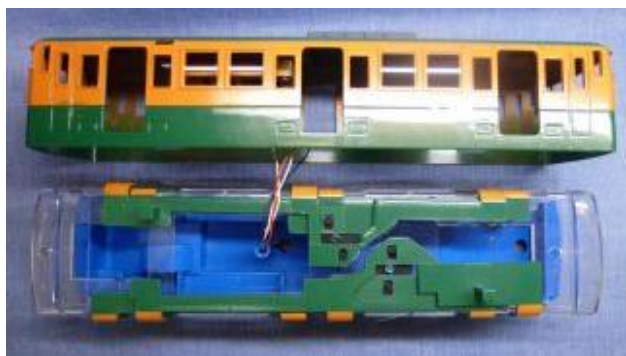
車体の外装と内装（ガラスとドア付き）は、ほとんど隙間なく密着していますので、例えば車体の前側から内装を外そうとして、傾むけて引き出すと、内装が外装に引っ掛かり簡単に抜けません。

前側のドアを開き、中指と親指で内装（ガラスとドア付き）をつまみ、反対の手で車体の外装を揺さぶって少しだけ持ち上げます。

次に後側のドアにも、中指と親指で内装をつまみ、反対の手で車体の外装を揺さぶって少しだけ持ち上げます。

この動作を前側と後側で交互に繰り返して、少しずつ外装を持ち上げて外すのがポイントです。

内装（ガラスとドア付き）を外すと、

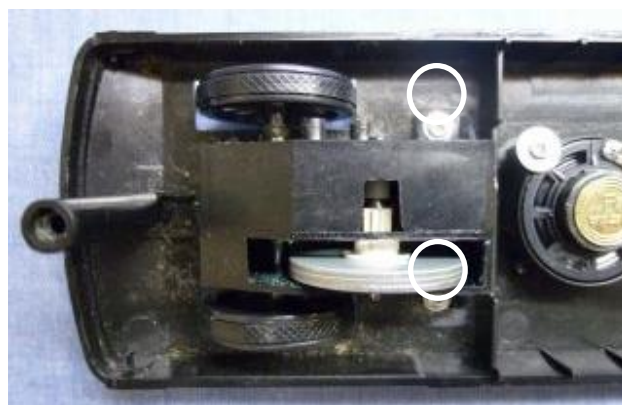
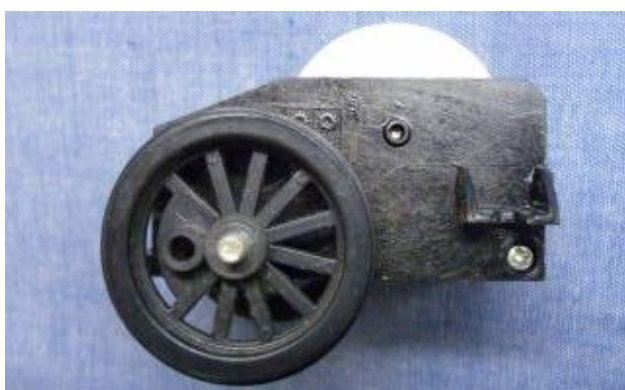
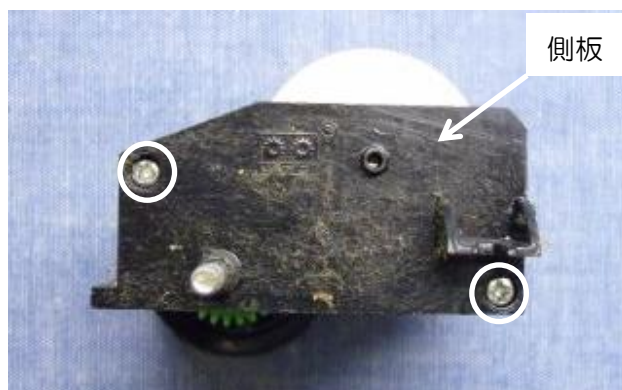
タイヤの内側にネジがあります。

タイヤを外し、ネジ（タッピング2. 3X14）の2本を外します

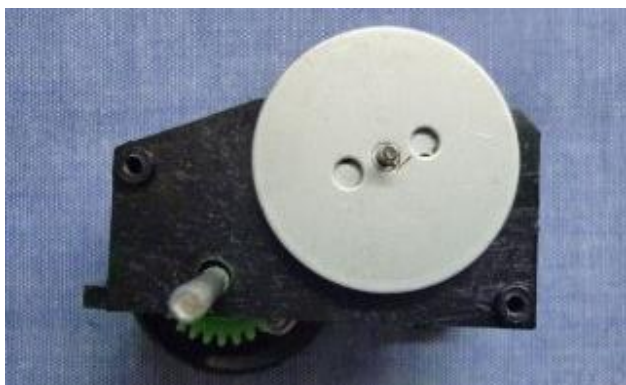
側板を外し、

はずみ車を外し、2枚目の側板も外し、

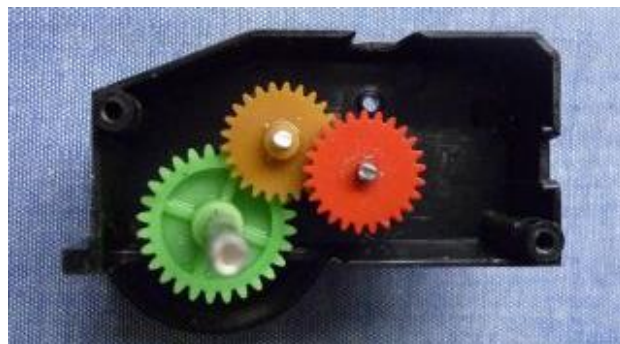
ギアが見えましたが、どういう訳か噛み合いません。どうも誰か？が修理？したようです。
茶色のギアが裏向きでした。（写真は修理後。）

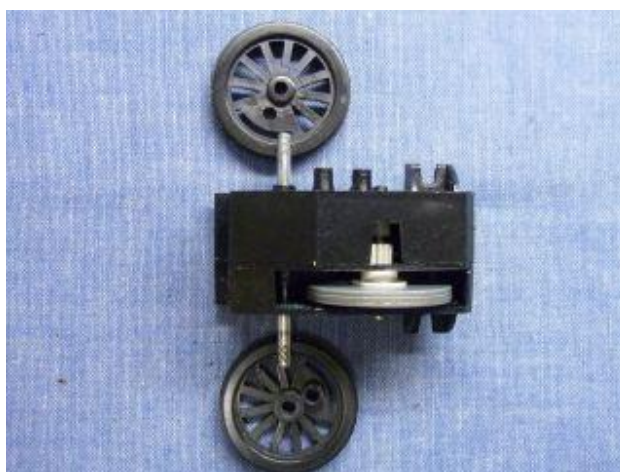
はずみ車部を元通り組立てしましたが、駆動車輪が空回りします。

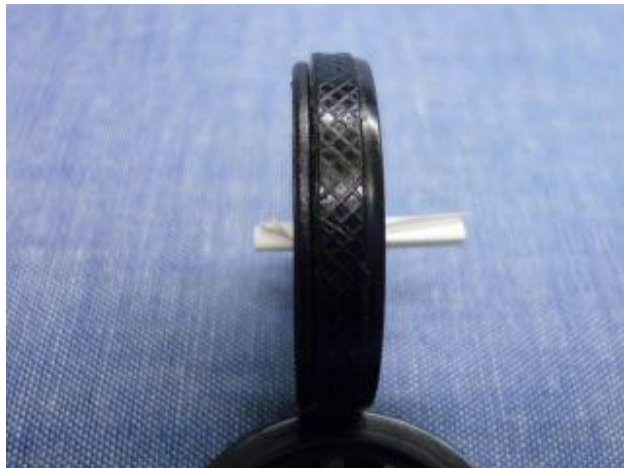
駆動車輪の軸孔が割れて径が大きくなっています。
コピー紙を巻いて軸孔に入れ、シャフトを通します。

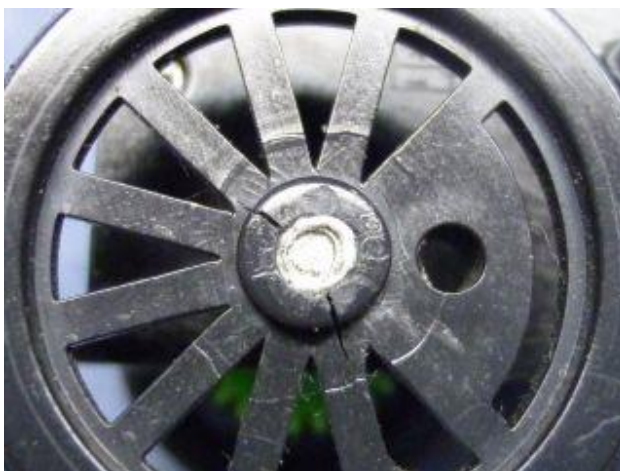
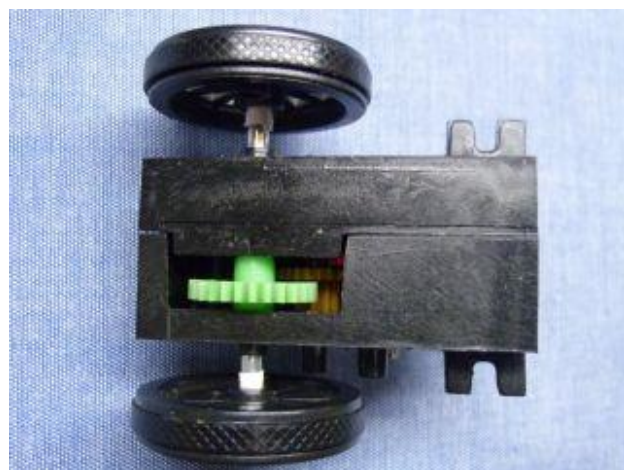
シャフトから飛び出したコピー紙を切り取り、瞬間
接着剤を滴下して固定します。

修理完了

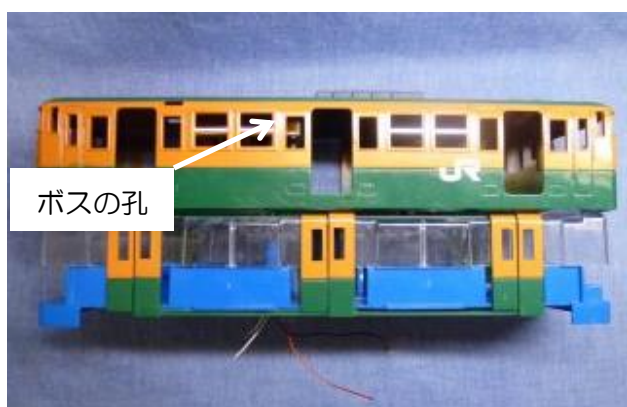
車体の外装と内装（ガラスとドア付き）を平行に置き、車体の外装と内装が前後上下ずれないように密着して被せ、外す時と同じようにこの前側と後側で交互に、少しずつ内装を持ち上げはめ込みます。

あるいは、内装を机の上に立てて置き、車体の外装と内装が前後左右ずれないように密着して被せ、前側と後側で交互に少しずつ外装を下ろしてはめ込みます。

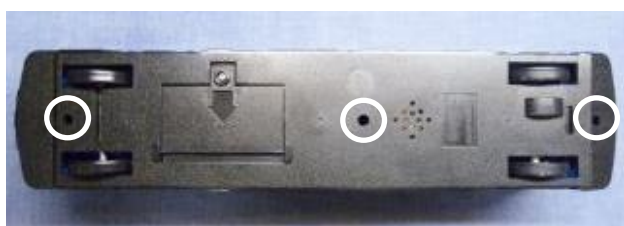
合体した車体の外装と内装に車台を被せ、ネジ（タッピング2.6×10）3本で留めます。

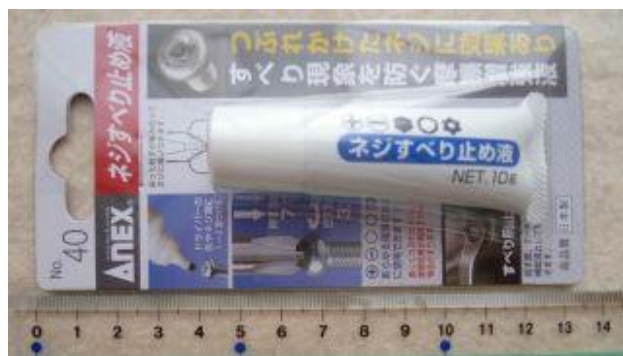
潰れたネジ頭トドライバーの間に、幅広の輪ゴムを挟んで回す。

- ネジ用すべり止め液を使う。

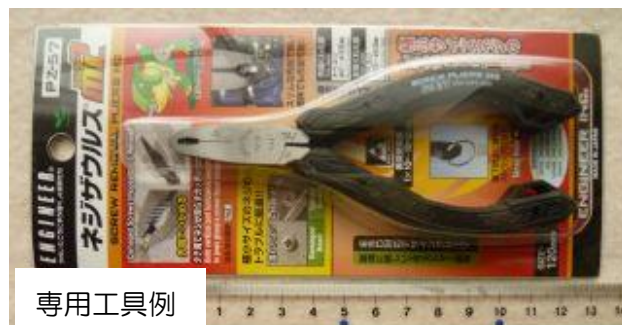
専用工具例

ラジオペンチやロックングプライヤーなど挟む系の工具を使い、ネジ頭の外側をしっかりと掴み、力強くトルクを増して回す方法です。

専用のペンチもあります。

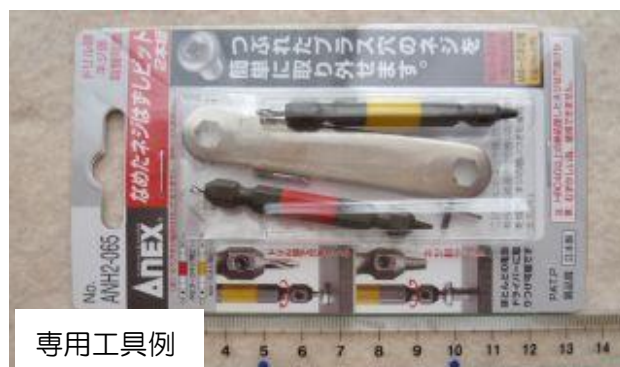
ネジ頭に小さなネジ穴を開け、ネジビットを使って外す方法です。
