# アンパンマン NEWことばずかんDXの修理法（ことば切換えできない）

2019.04.13/2021.08.01 改訂

トミー・マック

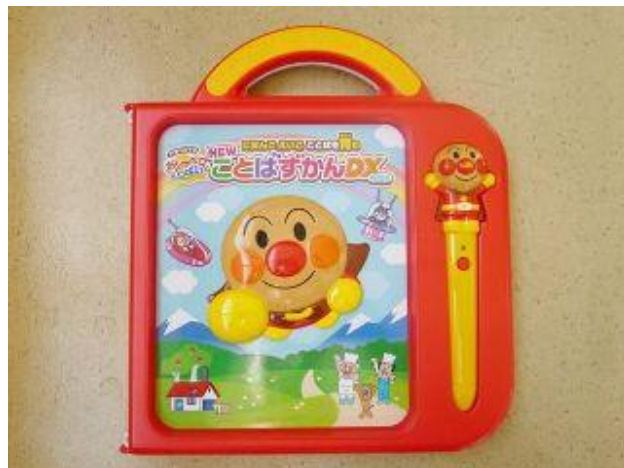
おもちゃ名は「アンパンマン にほんごえいごことばを育む おしゃべりいっぱい NEWことばずかんDX」、(株)セガトイズ製の2014年の商品です。

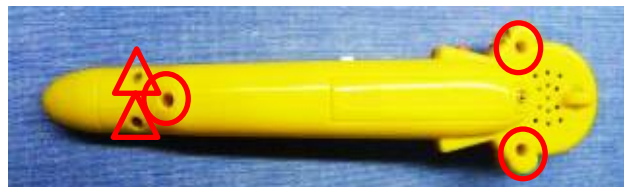
### (1) ケースのねじ外し

○印のネジ（タッピング2.3X5）3本と、△印のネジ（タッピング1.7X4）2本を外します。

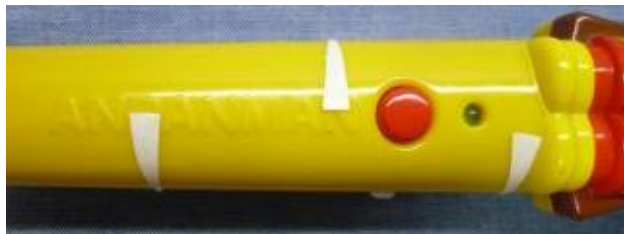
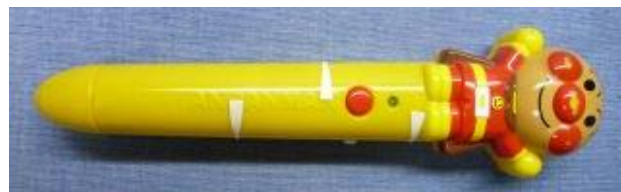
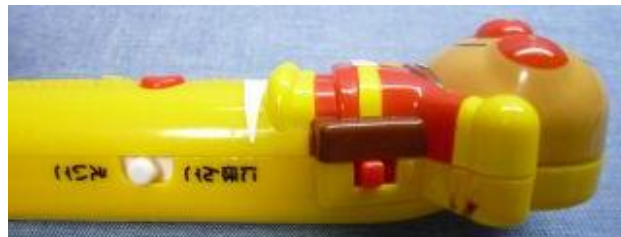
### （2）ケースを開ける

ネジを外してケースを開けようとしても、ケースの上下が3カ所で係合しています。

（写真で、△マーク紙の矢視箇所）。

その場所は、「ANPANMAN」の「P」と「N」と、「にほんご」の「に」の側面です。

外し方は、「N」の左側面のケース合わせ面にギターのピックを滑らし、下ケースを内側へ押しと係合が外れます。それを順次残り2カ所に行い外します。係合はこのような形状です。

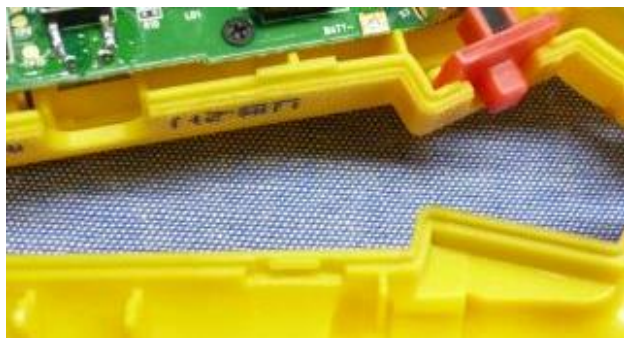
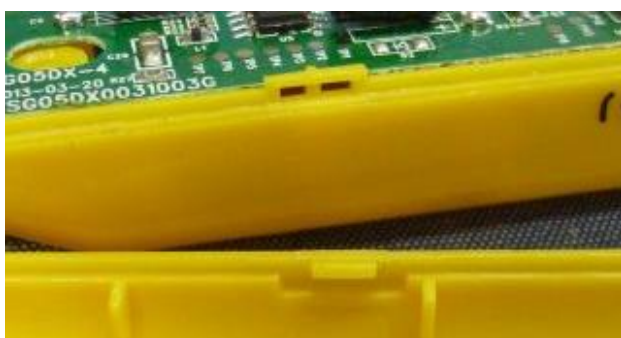
他の係合の形状は、

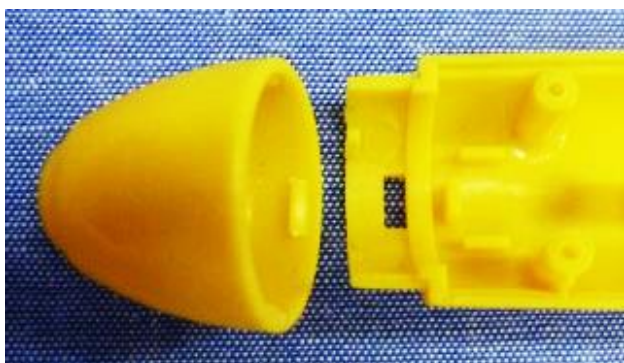
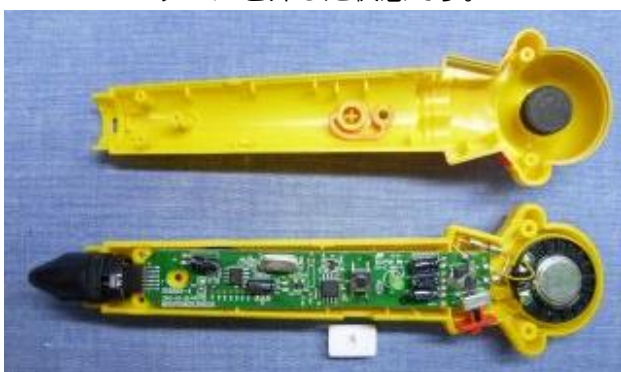
ケース先端も係合していますので、少し硬いですがケースを傾けて外します。

ケースを外した状態です。

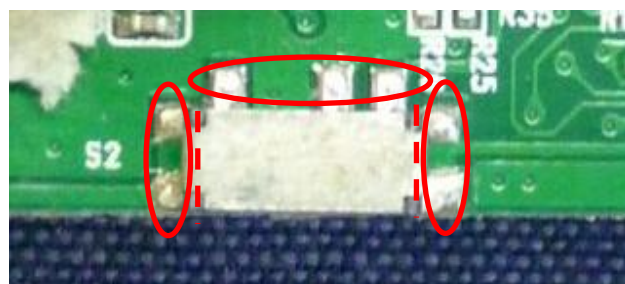
### （5）ことば切換えスイッチの除去

表面実装部品の交換は厄介です。

表面実装部品は、半田前に底面を接着剤で留めてから半田ディップされるので剥がれ難く、また2端子のチップ抵抗やチップコンデンサのような小さい部品であれば、半田こてを2本使うか、半田をこんもり盛って2端子分の半田を同時に溶かせば取れますが、このスイッチは端子が7本もあります。

1カ所ずつ半田を溶かし無理に取ると、残った端子に力が加わりパターンが剥がれる可能性があります。

左右の各2端子は、スイッチの外装金属を半田留めしているのので、点線箇所をよく切れる小さいニッパーで切り、2端子（横楕円）に半田を盛って片方ずつ取り去ります。

後は3端子（横楕円）に半田を盛って取ります。

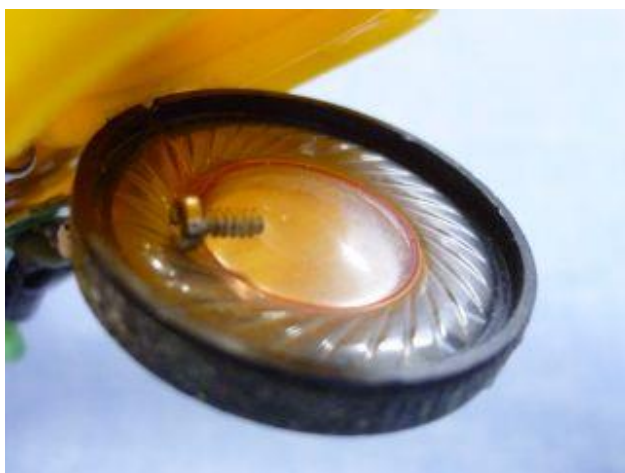
### （d）ことば切換え確認

電源を入れて、確認するとスピーカの音が割れています。

電池を疑いチェッカーで確認しましたが、問題ありません。

電池ふたのネジの当たりを疑い、スピーカ単品を外しました。

透明なPETフィルムのコーン（振動版）の表面に、ネジが磁力で引っ付いていました。

製造不良ですね。これを除去して解決です。
