アトコミ 1 号 ラジオコントロール ポルシェ 917/Kの修理法 (電源を入れても動かない)

2019.12.23

トミー・マック

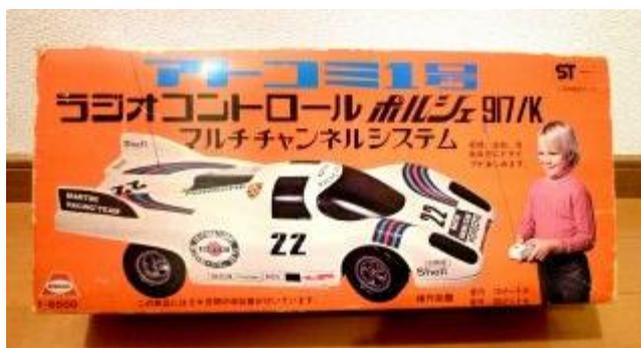
今回は、電源を入れると幸い送信器は問題なく、前輪の左右動作は正常ですが、後輪駆動のモータが回らない故障です。

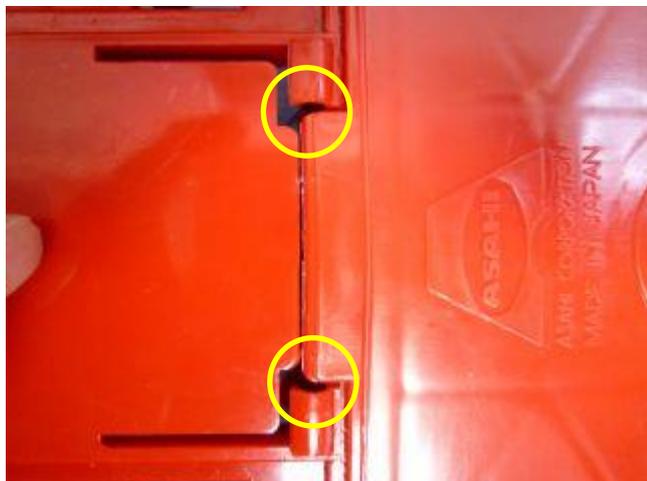
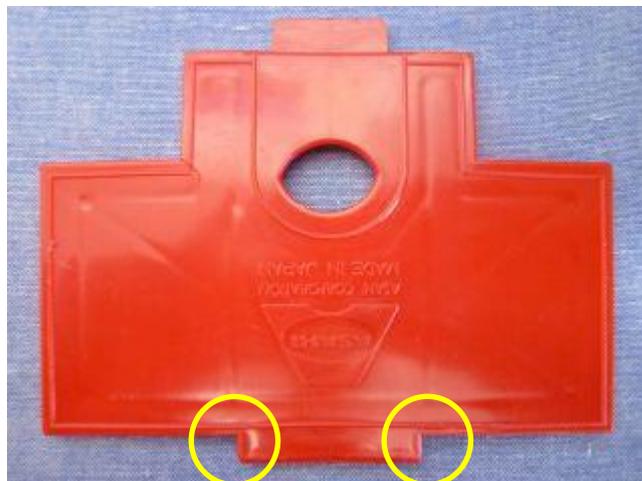
(1) 電池ふたの確認

合成樹脂の劣化あるいは衝撃、又は単2の乾電池4個（約 275g）の重さに耐えきれず、支軸ピン2本が欠けています。修理は後で行います。

支軸ピン2本が完全にないので、「3色だんご」のφ約3mmの竹串を使い、φ0.28mmのステンレス線を4重巻きで3か所を縛り、瞬間接着剤を塗布しました。シャーシと干渉する箇所はやすりかけをして調節します。

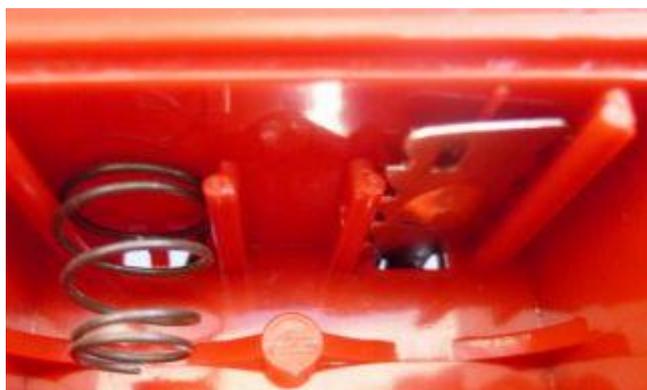
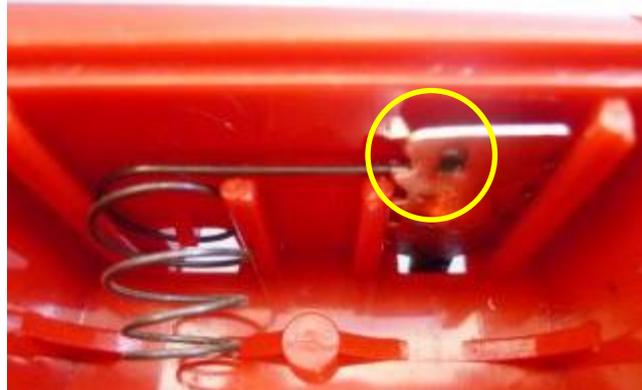
(2) 電池金具の確認

電池+極用の電池金具には錆がありませんが、電池-極用のバネ線材は、少し錆びています。テスターで導通性を見ましたが問題ありません。

後で判明しましたが、丸印個所のバネ線材と電池+極用との接続に問題がありました。

電池 + 極用電池金具にある切り起こしに電池 - 極用バネ線材を挟み込み、はんだ付けしました。

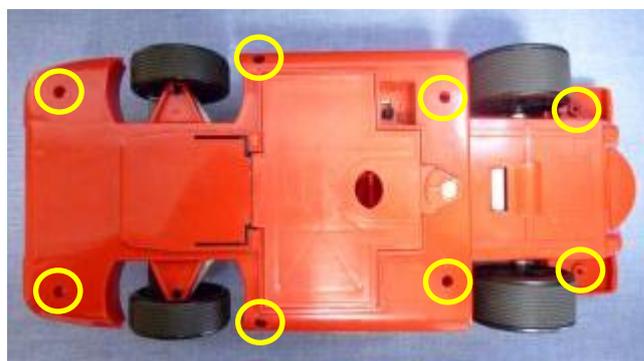
(3) 車体のネジ外し

年数を経たおもちゃですのでネジを手回しで丁寧に外します。そうしないと合成樹脂割れします。

シャーシの○印のネジ（タッピング3×5）8本を外します。

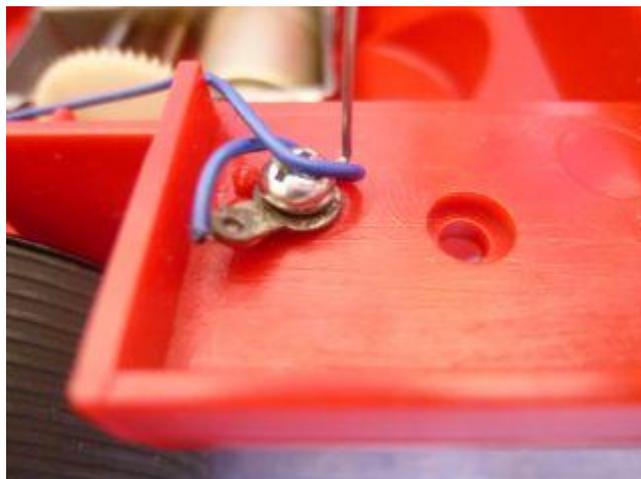
(4) アンテナの外し

シャーシのネジ (タッピング 3×5) 1 本を外し、アンテナをボディの孔から外します。

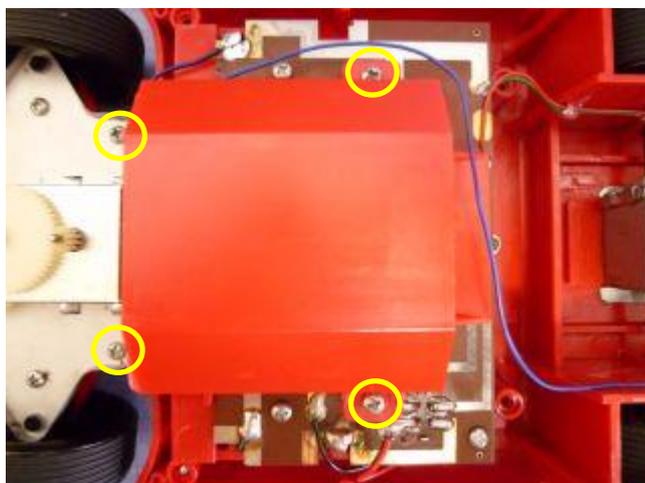
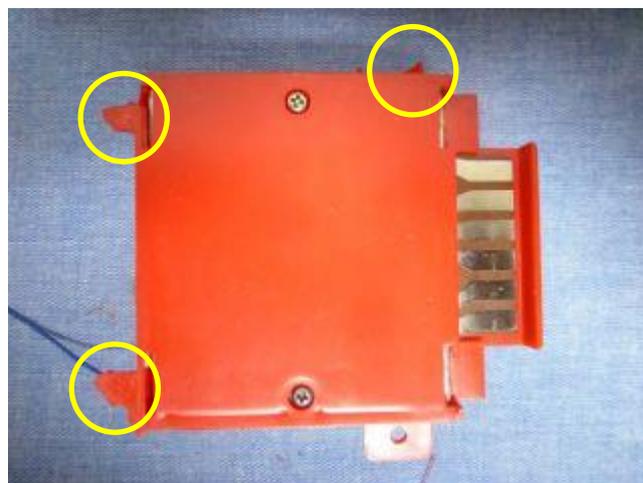
(5) 制御基板ボックスのネジ外し

O印のネジ (タッピング 3×5) 4 本を丁寧に外しましたが、合成樹脂の劣化が進んでおり取付け部 3 か所が割れてしまいました。

これも後で修理します。

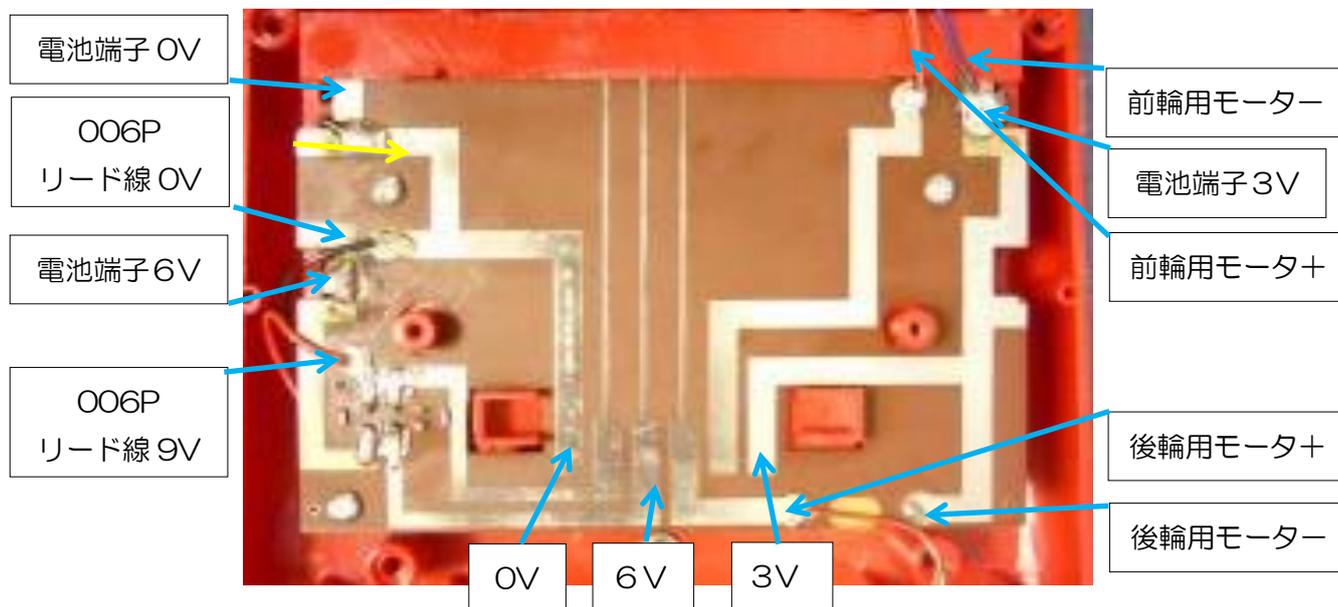
(6) 配線基板の点検

電池から制御基板とモータへの配線基板を確認します。

0V と 3V、006P リード線の 0V と 9V は電圧が確実にありますが、6V が電圧不安定です。

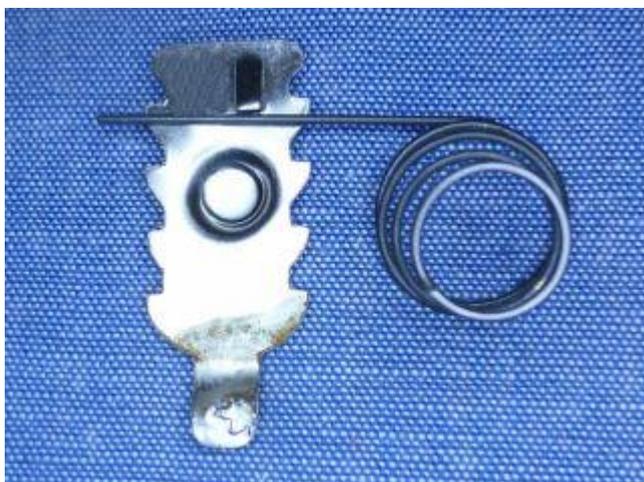
3V は 1.5V 電池 2 本と残り 2 本を直列接続する電池金具の部分です。その電池金具を確認します。

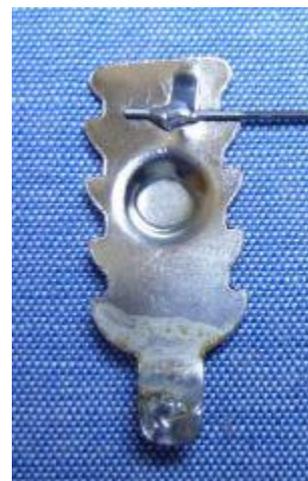
電池金具のマイナス用は見かけ薄っすらと錆びており、接触的には問題ありませんが、電池金具の直列接続の接続方法が単に接触だけなので、3Vでの電圧が不安定となり、6Vができないので後輪駆動用モータが回らなくなっていました。

結局、原因は経年で電池金具の錆が進行し、しかも電池金具の直列接続の接続が接触のみであったので、接触不良を起こし電源6Vができないためでした。

電池 + 極用電池金具と電池 - 極用バネ線材の電池金具は、単に接触させて固定してあるだけなので、接続が不安定です。

配線基板上の 6V が確実に出るようになり、後輪用モータに電圧が掛かるようになりました。

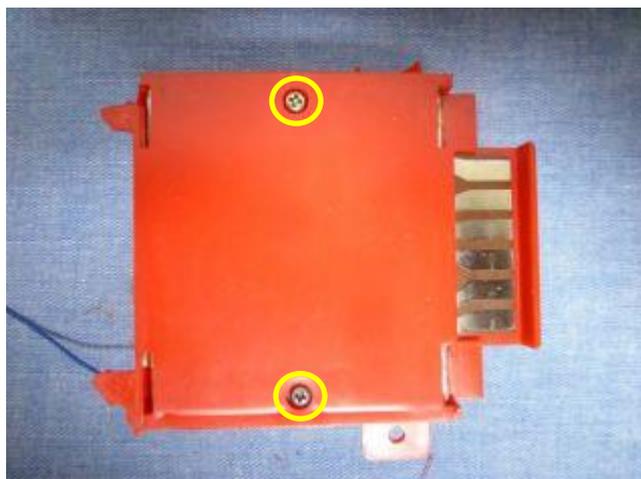
(7) 制御基板の確認

制御基板ボックスのふたを、○印のネジ (タッピング 2.65X10) 2 本で外します。

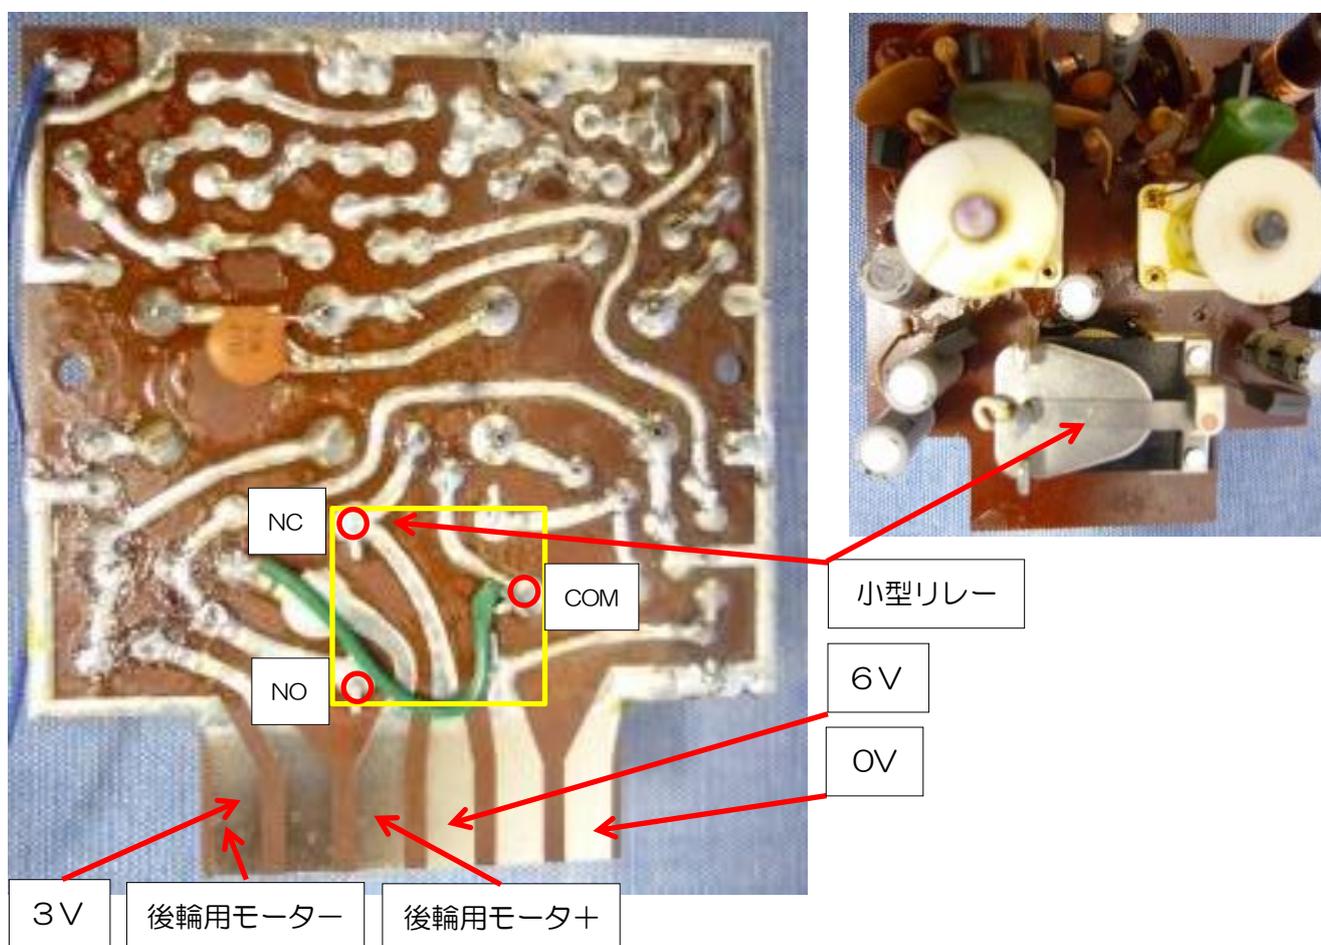
制御基板のパターンから、後輪用モーターは3Vに繋がっており、後輪用モータ+は小型リレーのCOM端子に、6VがNC端子、0VがNO端子に繋がっています。

即ち、電源が入った時は後輪用モータにはCOM端子(3V)とNC端子(6V)が繋がり、+3V状態で前進します、進行方向ボタンが押されると、小型リレーのコイルに電圧が印加され、COM端子(3V)とNO端子(0V)が繋がり、-3V状態になり後進するようになります。

ですから、後輪用モータにとって0V、3V、6Vは重要な電圧になります。
