ビッグローダーの修理（銅合金の錆の影響）

2020.01.23
トミー・マック

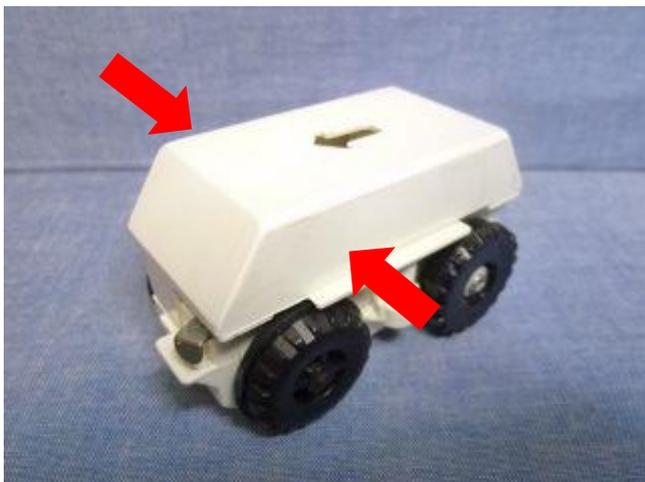
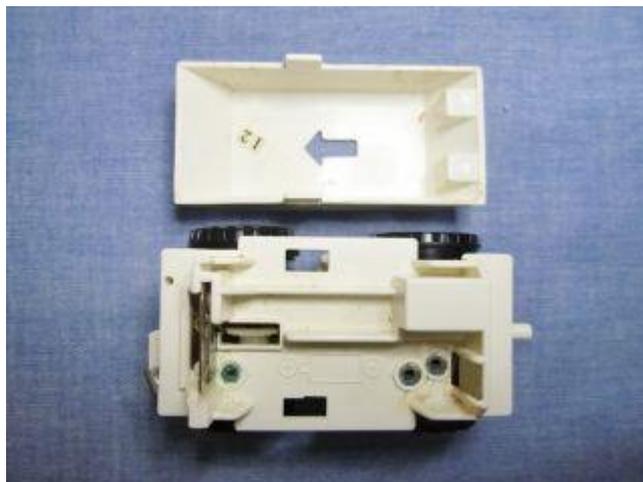
電池カバーを赤矢印方向につまみ、外します。

マイナス電池金具が錆び、折れて欠落しています。

後で修理します。

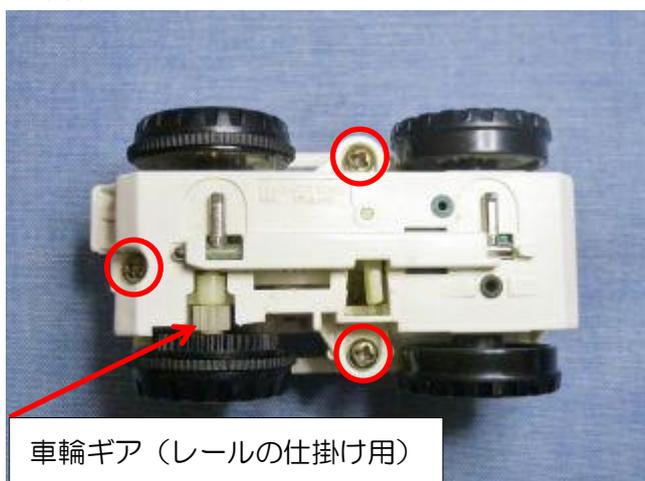
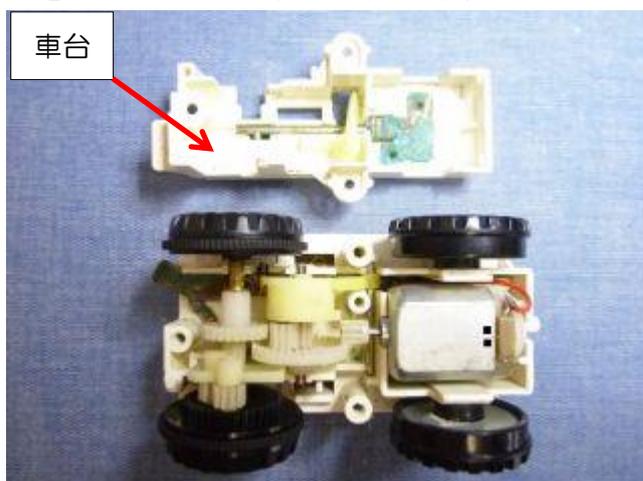
裏返し、○印のネジ（タッピング 3X8）3本を外します。

車体上部を底にし、中にギアなどの部品があることを意識し、そーっと車台を外します。

モータの端子が1か所（○印）ありません。

修理のためリード線を外し、モータを取り出します。

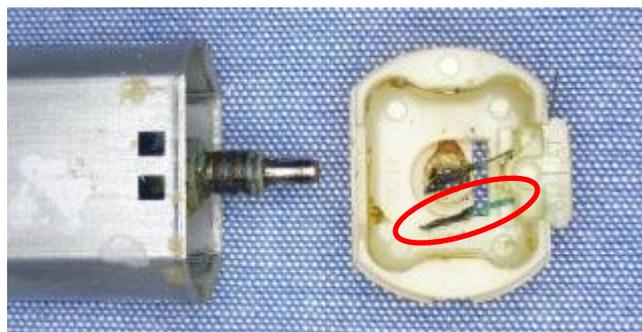
単品モータに直接 DC3V を印加しても回りません。

分解すると腐食が進み、ブラシも錆びて導通不良です。

交換するしかありません。

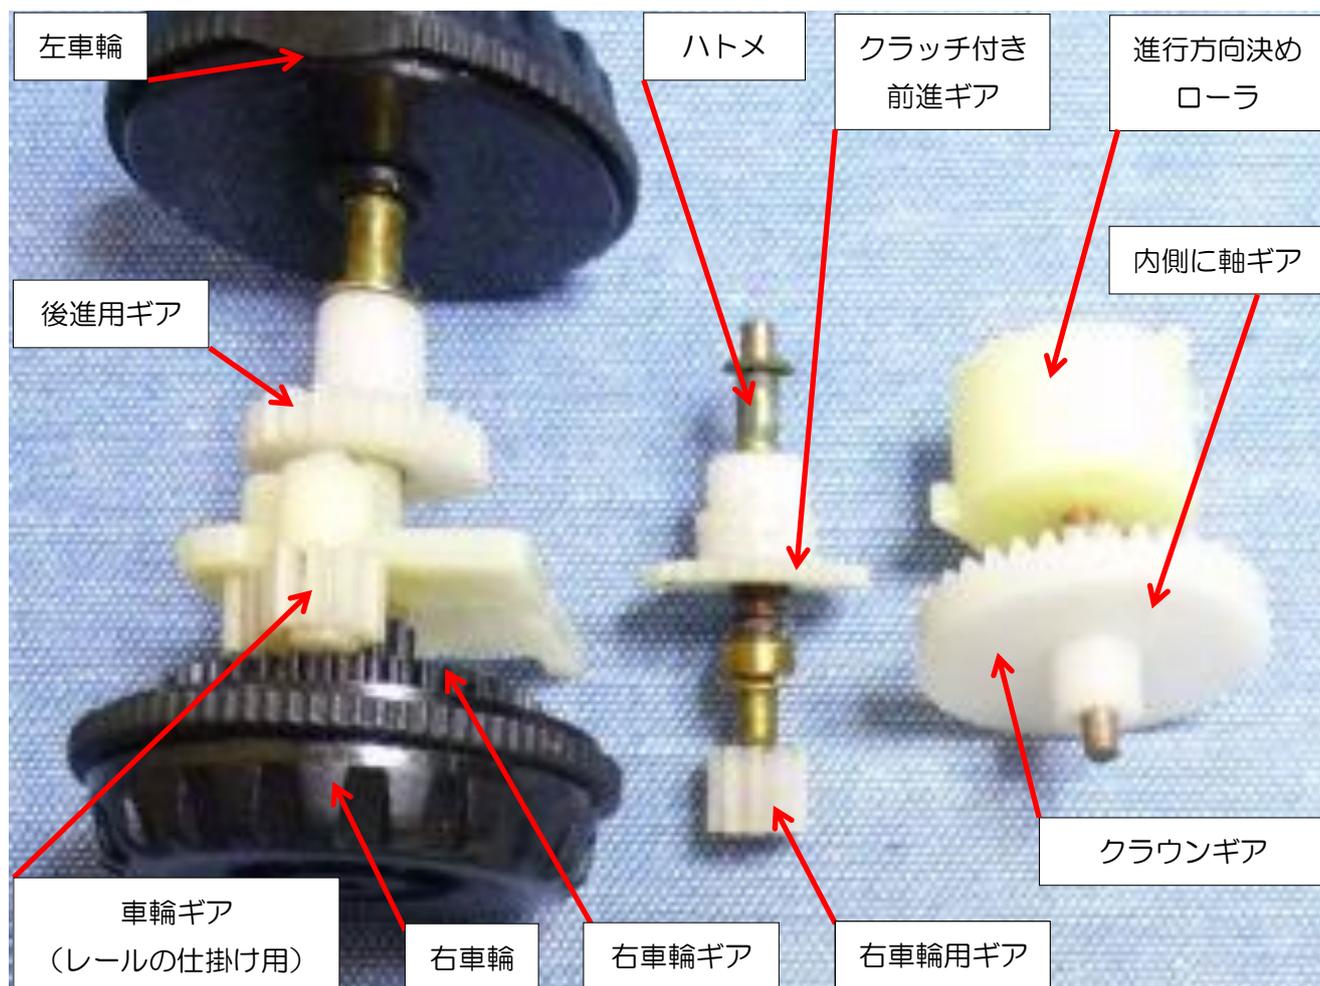
ギア類をシャフト毎に、左から第1シャフトギア、第1シャフトギア、第1シャフトギアとします。

第1シャフトギアに、上から左車輪、後進用ギア、車輪ギア、右車輪（右車輪ギア付き）があります。

第2シャフトギアに、ハトメ、クラッチ付きギ前進用ギア、右車輪用ギアがあります。

第3シャフトギアに、進行方向決めローラ、クラウンギア、その内側に軸ギア、前進後進ギア（次ページ）があります。

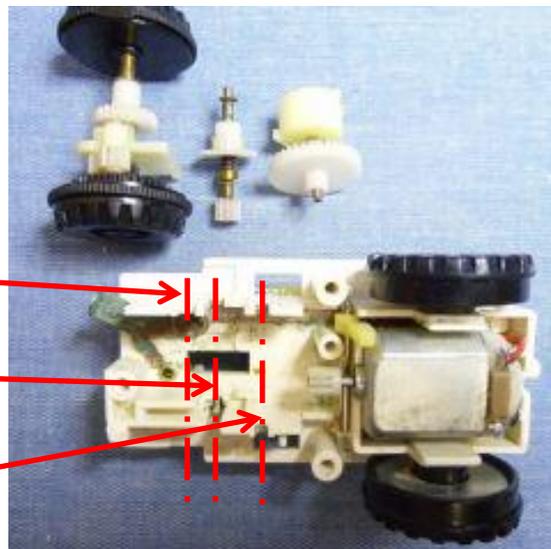
各シャフトギアの装着位置は、

第1シャフトギア

第2シャフトギア

第3シャフトギア

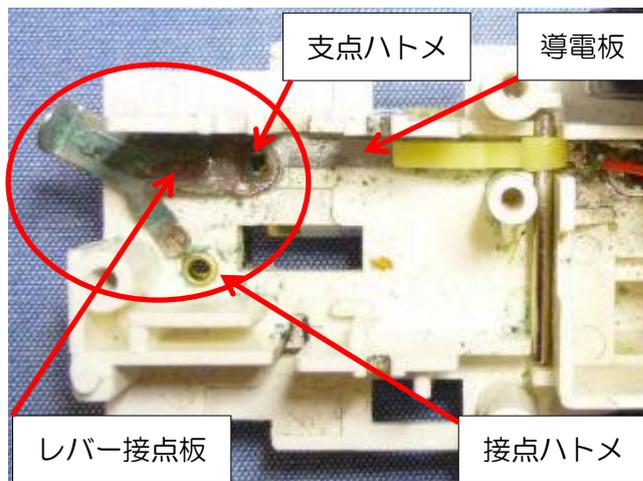
レバースイッチ（楕円）を構成する、接点ハトメやレバー接点板そして支点ハトメや導電板も錆びて緑青があります。

支点ハトメ部で導通がない。

（a）レバー接点や接点ハトメの錆を研磨し、接点復活剤を塗布します。

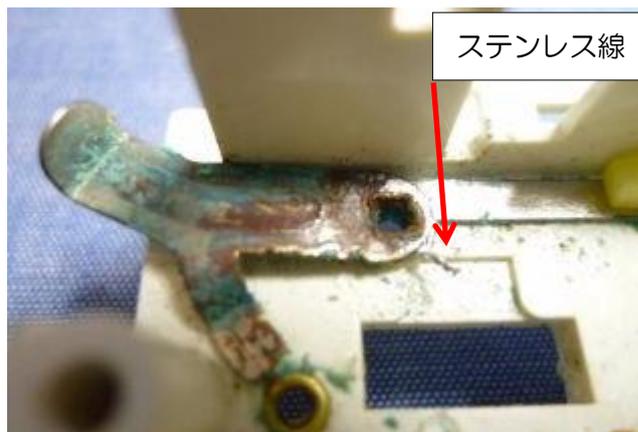
接点ハトメから導電板まで、導通し問題なし。

（b）支点ハトメ部のレバー接点板と導電板の間にφ0.38mmのステンレス線を入れ、縛って固定します。

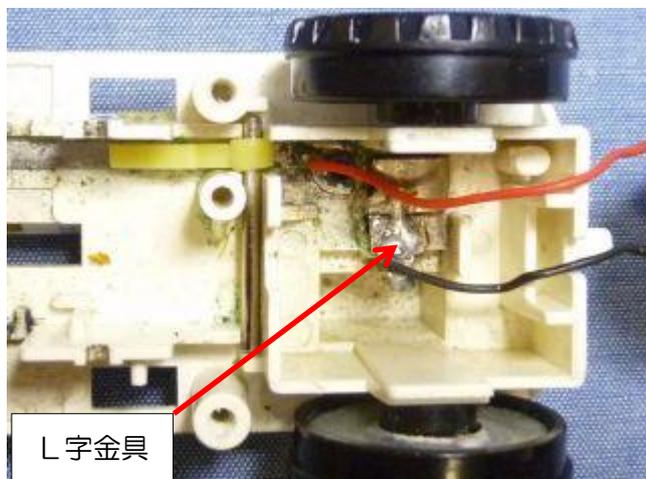
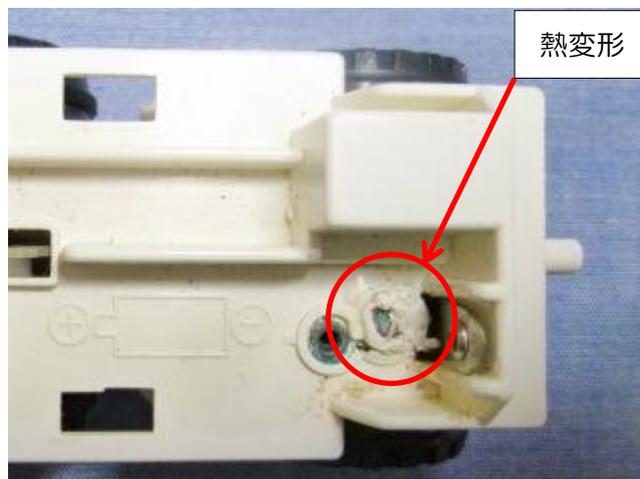
内側にある残ったマイナス電池金具が錆び、緑青があるのでルータで研磨します。

今回は、プラレールのマイナス電池金具を使い、L字に曲げて半田付けしました。はんだ付けの際にはんだごての熱が、樹脂に伝わり熱変形してしまいました。好ましくありませんが・・・

できるかぎりハトメで留めるか、皿頭のねじとナットで留める方が良いでしょう。

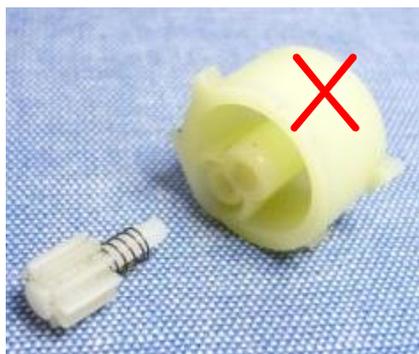
ローラの誤った向き

進行方向決めローラと前進後進ギアを正しく組み合わせます。

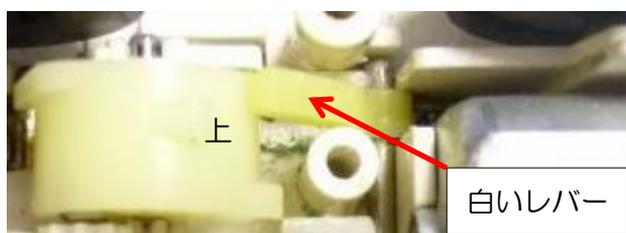
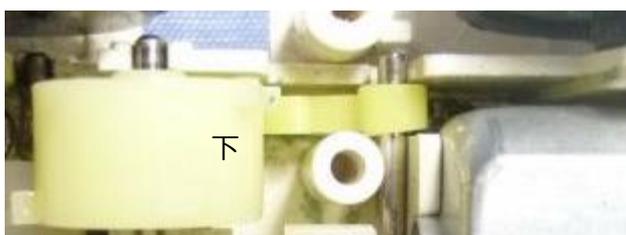
ところで、進行方向決めローラの右にある白いレバーは、ローラの上でも下でも組み込めます。結果的に、どちらに組み込んで問題なく動きますが、どちらが正しいか分かりません。電池この白いレバーの役割が不明です。

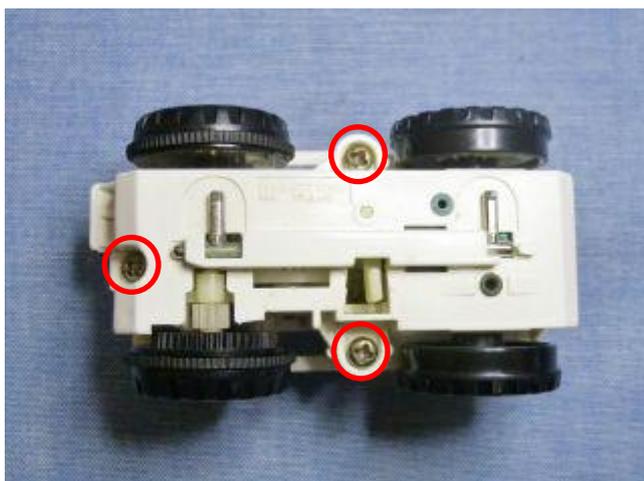
進行方向レバーをモータの左上の穴に挿入し、車台を被せます。

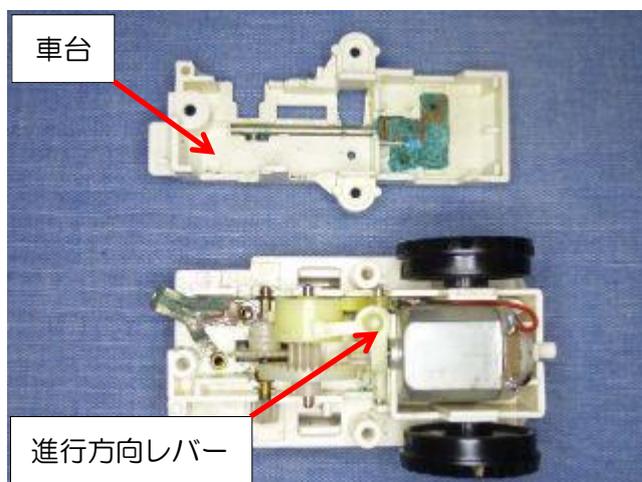
車台

○印のネジ（タッピング 3X8）3本で留めます。

しっかり締めないと進行方向レバーがぐらつき、前進と後進の動きがおかしくなります。

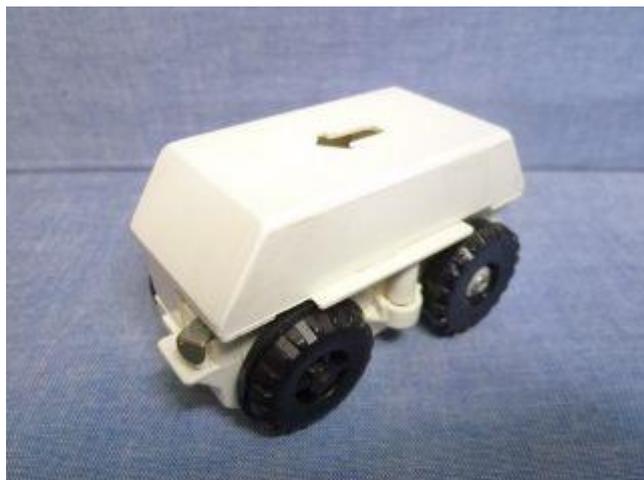
電池カバーの爪を四角い孔に入れて留めます。

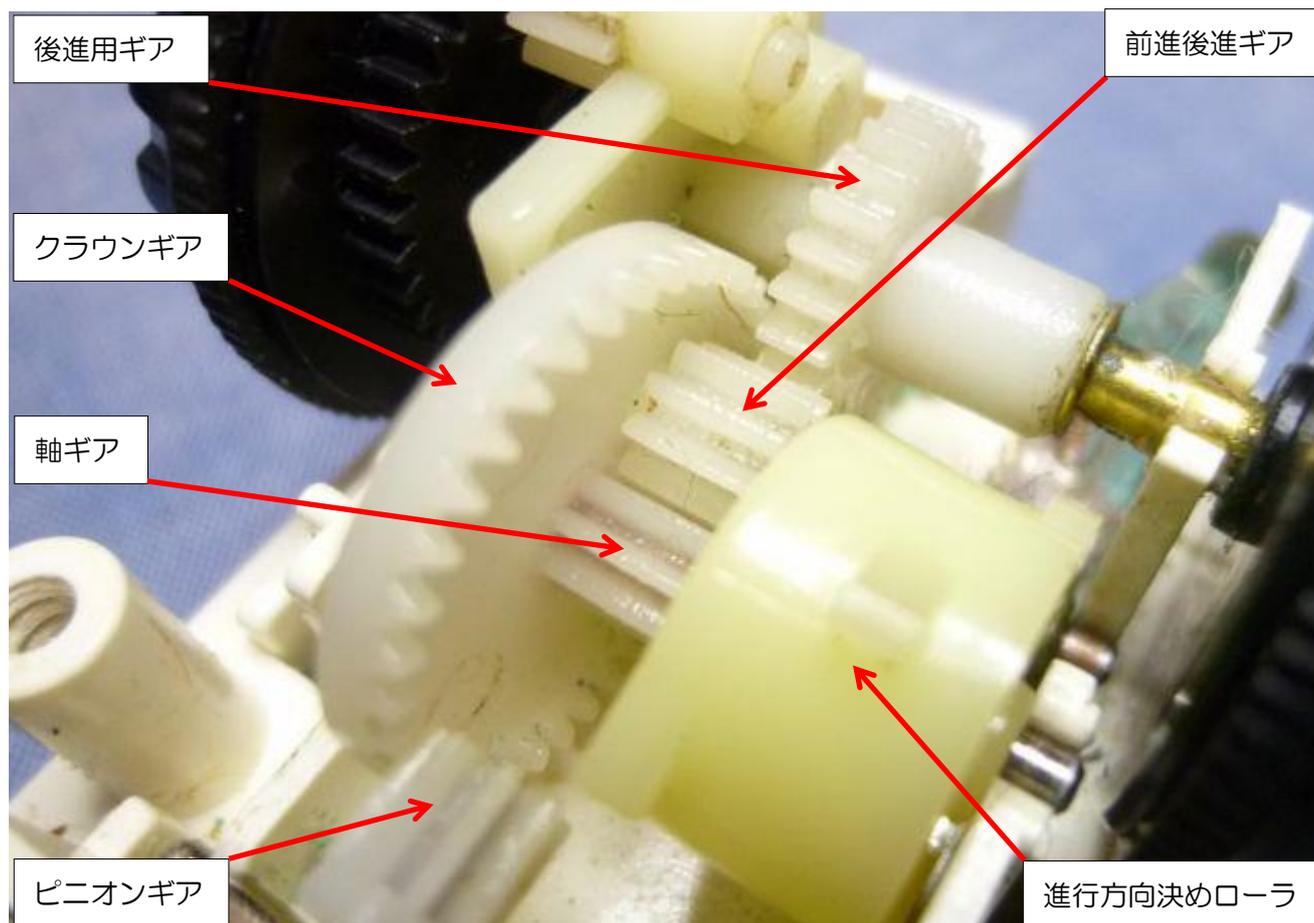
後進時のギアの噛み合わせ状態

前進後進ギアが上側にあり、後進ギアと繋がっています。

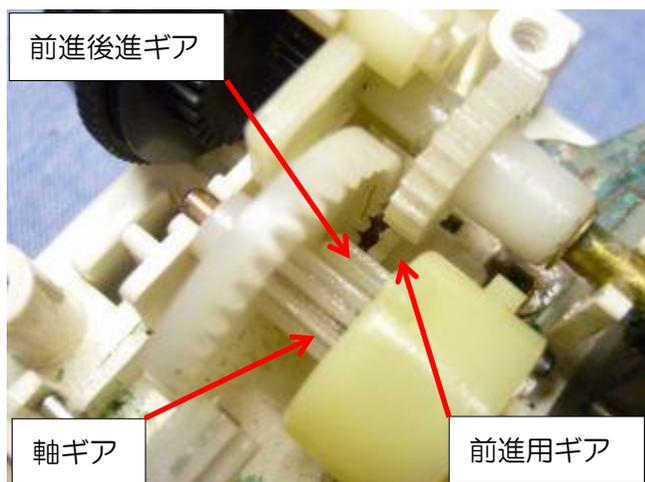
前進時のギアの噛み合わせ状態

見えにくいですが、前進後進ギアが下側に移動し、前進用ギアと繋がっています。

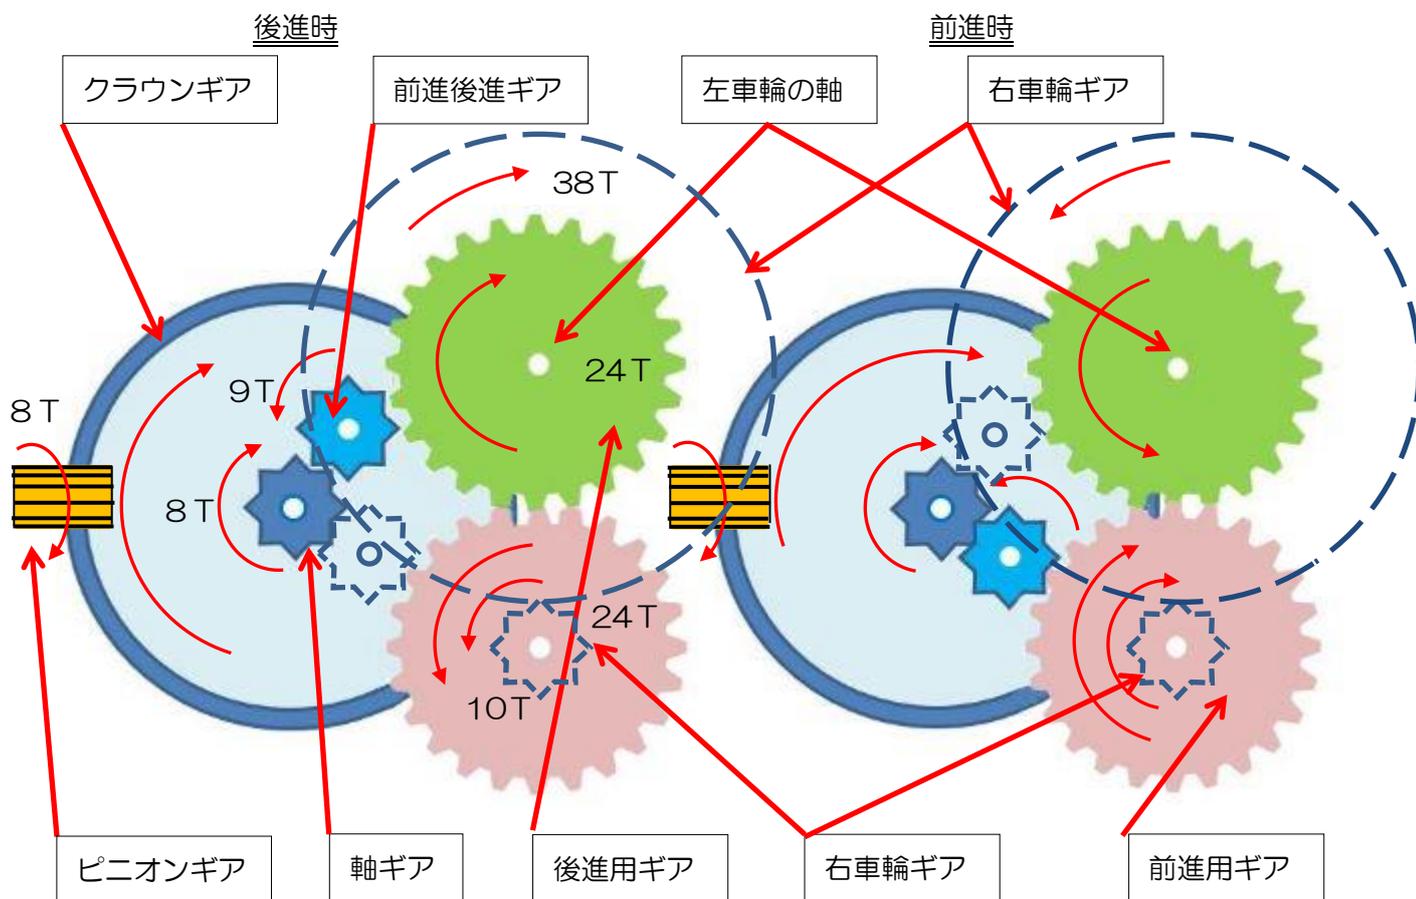
(b) 仕組みのイラスト

- モータにはピニオンギアが付いており常に一方方向に回ります。
 - そのピニオンギアはクラウンギアに噛み合っており回転します。クラウンギアの内側に軸ギアがありクラウンギアと一緒に回転します。
 - 軸ギアには、進行方向決めローラに留めてある前進後進ギアと噛み合っています。
 - 進行方向レバーにより、進行方向決めローラを回転させ、前進後進ギア的位置を変えます。
 - 前進後進ギアはその位置により、前進用ギアか後進用ギアのいずれかに噛み合います。
 - 前進用ギアと後進用ギアは噛み合っています。後進用ギアが車輪と直結しています。
- 以上の構造を写真で、仕組みをイラストで説明します。

なお右車輪の回転の仕組みは、前進用ギアと同じシャフト上にあり一緒に回る右車輪用ギアが、右車輪の内側にある右車輪ギアとかみ合い、結果的に後進用ギアと同じ方向に回転します。
