トイ・ストーリー スペーススクレーンの修理法（ジョイスティックが不安定）

2020.03.14

トミー・マック

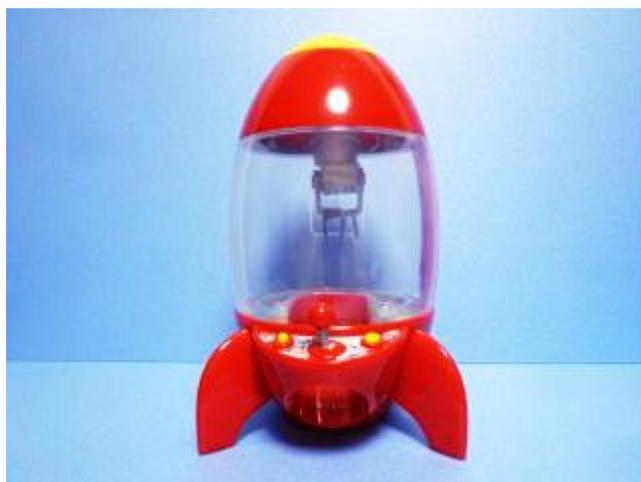
操作パネル部中央のジョイスティックでパケットを左右前後に操り、昇降ボタンを押してパケットを降ろし、景品をキャッチして上昇します。その後自動的に取り出し口の上まで戻り、パケットを降ろして景品を取り出し口に落とします。

パケット駆動部がコンパクトにまとめられ、操作パネル部の構造もシンプルになっています。但し、形状がラグビー球状に楕円体になっており、本体の分解に手間取ります。

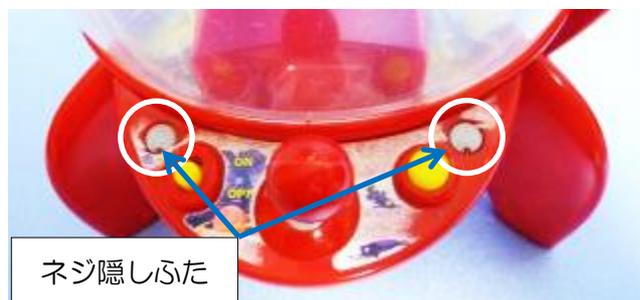
ネジ隠しふた

本来は、操作パネル部の○印のネジ隠しふたでネジを隠し、上にラベルが貼られています。

今回は摩耗で、ラベルが擦り切れていて露出しています。

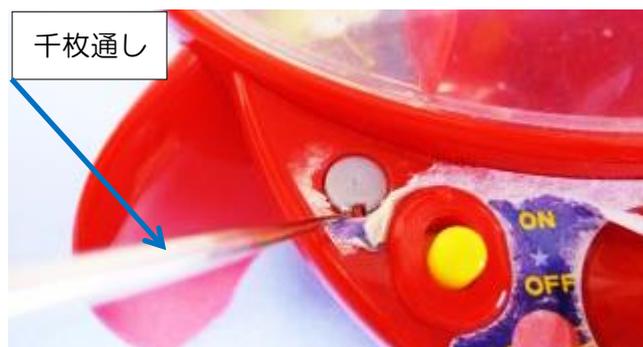
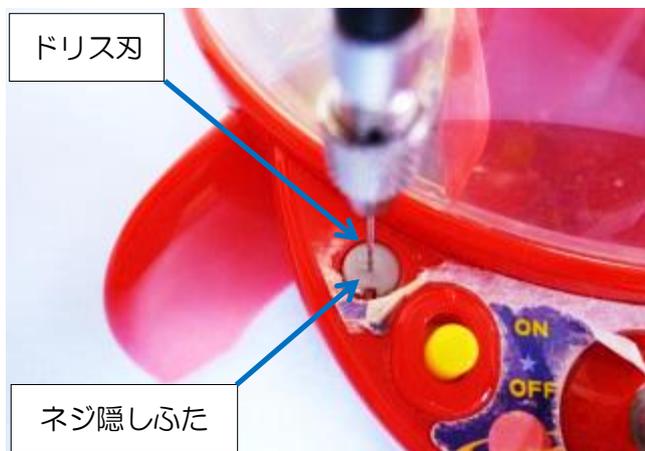
- 最初、千枚通しを隙間に入れ、引き出そうとしましたが出せません。無理に奥まで差し込んだり、細いマイナスドライバーを差し込むと、外観に傷や変形が起きるので止めました。

- 次に、ネジ隠しふたをネジで止め引き出すため、ドリル刃のφ0.7mmからφ2.0mmの順に孔を空けます。

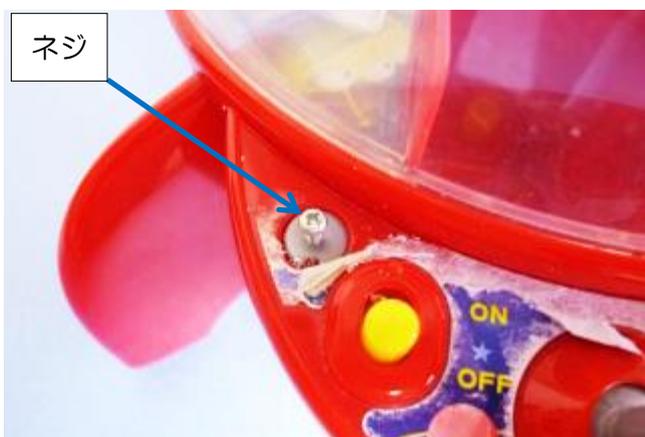
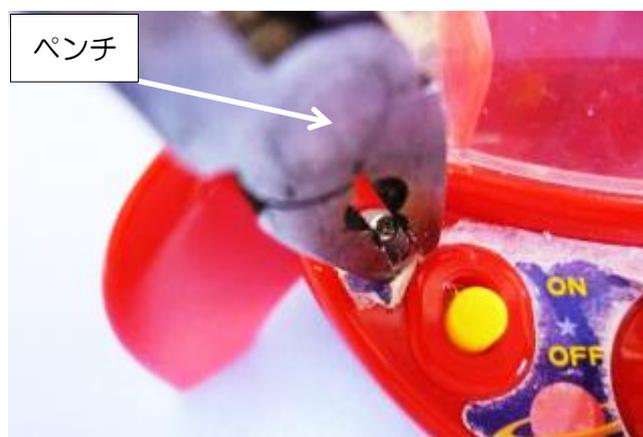
- その孔にネジ（タッピング 2.6X6）をねじ込み、ネジ頭をペンチで掴んで引き抜こうとしますが抜けません。

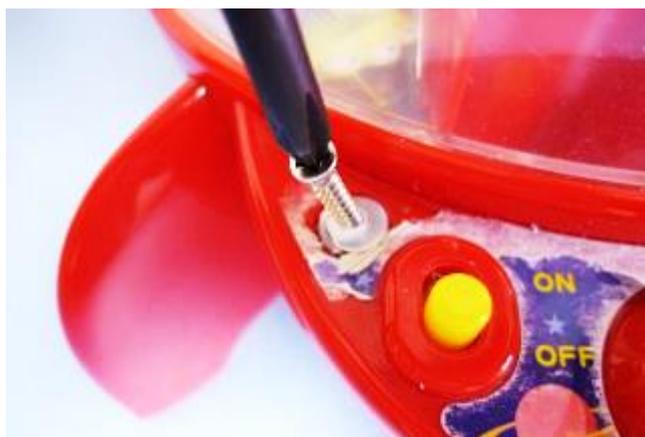
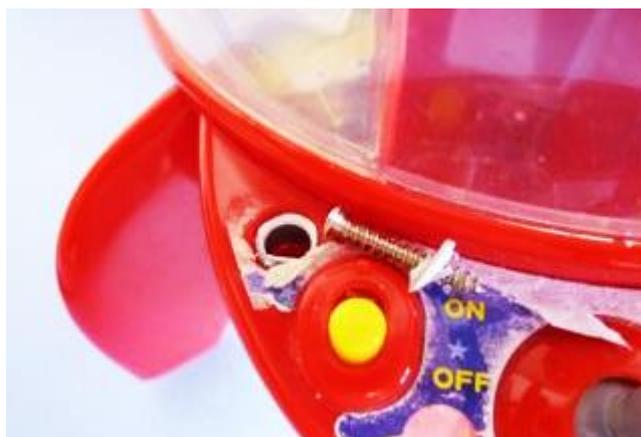
- 今度はネジ（タッピング 2.6X14）をねじ込み、奥にあるネジの頭で突っ張らせ、ネジ隠しふたを外そうとしましたが、逆にふた上部が引きちぎれました。

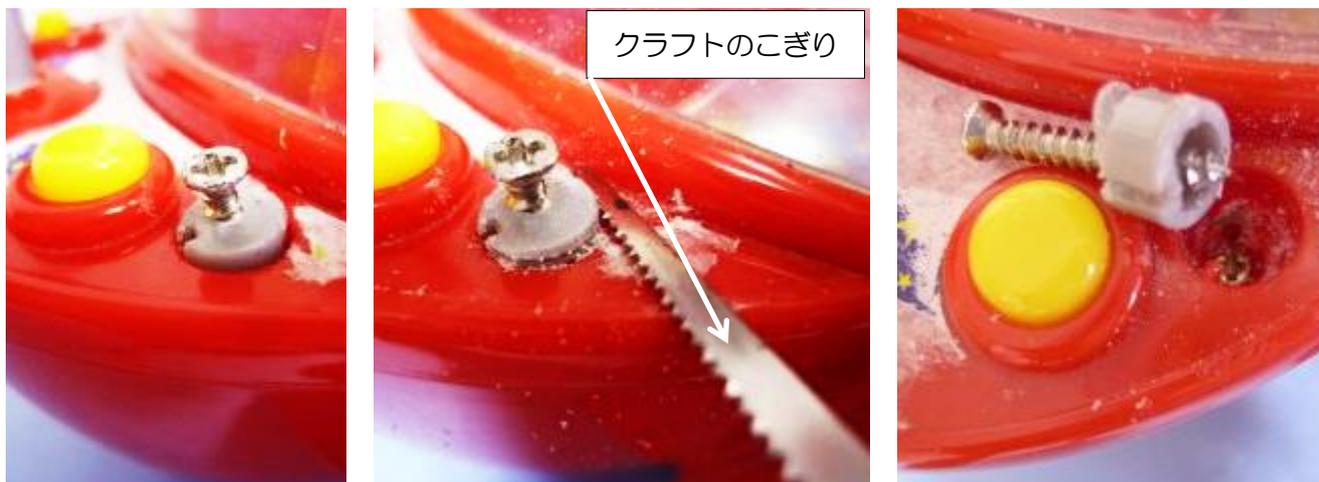
- 右側のネジ隠しふたも同様に、ネジ（タッピング 2.6X14）で奥にあるネジの頭に突っ張らせましたが外れません。少し浮き上がったところで止まりました。
そこでクラフトのこぎりで上部を切り、引っ張り出しました。

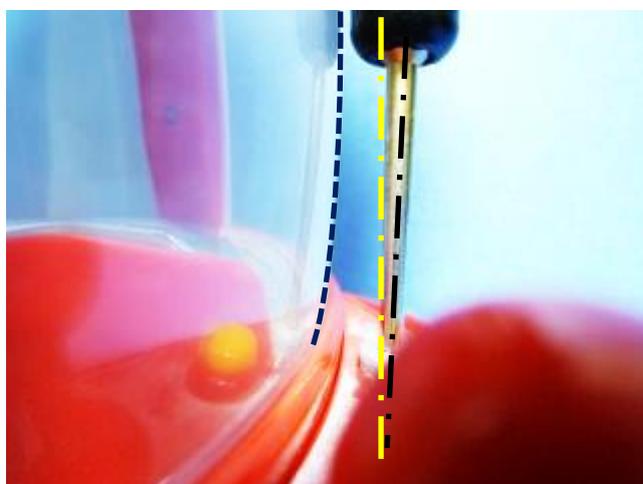
後で分かりましたが、この少し浮き上がったところで止まった原因は、

操作パネル部の根元のネジ孔にネジを廻し込む際、短いドライバーを使ったので、ドライバー握り部が楕円球状の透明ケースに当たり、斜めにねじ込まれ、奥のネジ頭に当たらず突っ張りにならなかったからです。

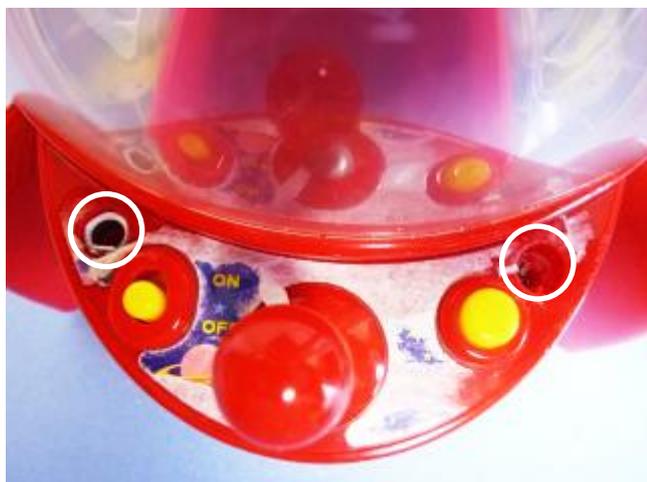
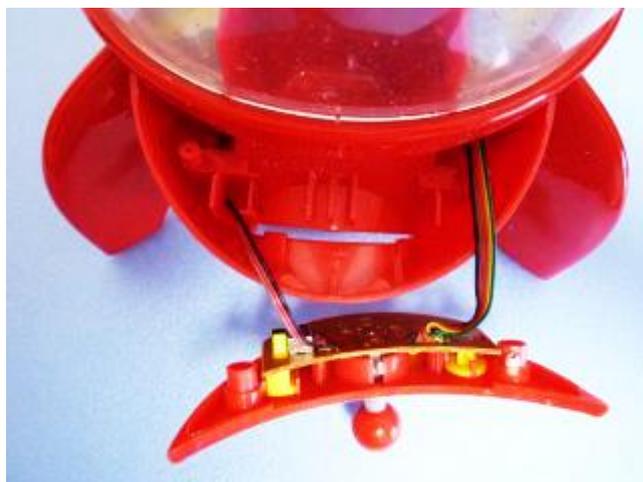
(b) 留めネジの外し

○印のネジ（タッピング 2.6X8）2本を外します。

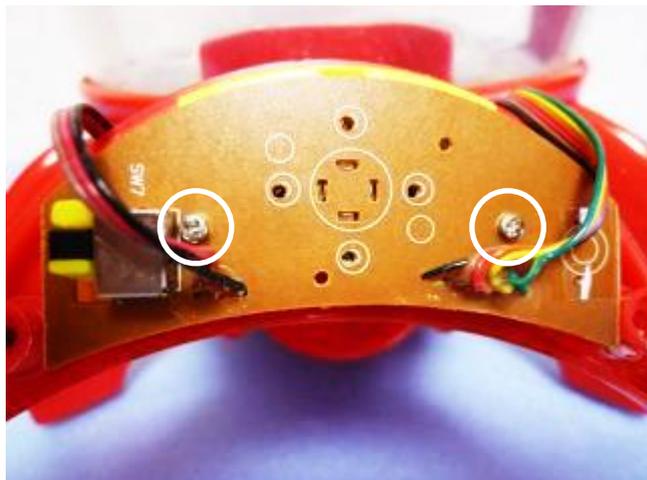
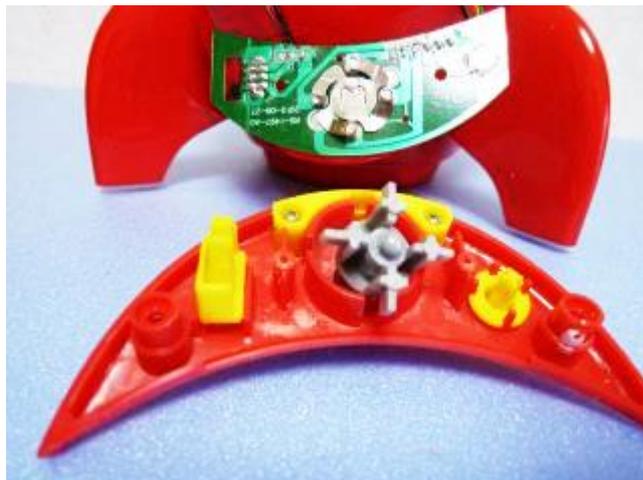
(2) プリント基板を外す

○印のネジ（タッピング 2.0X6）2本を外します。

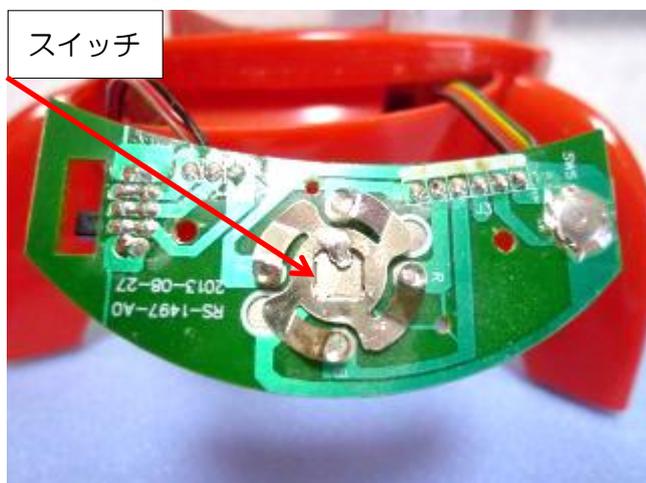
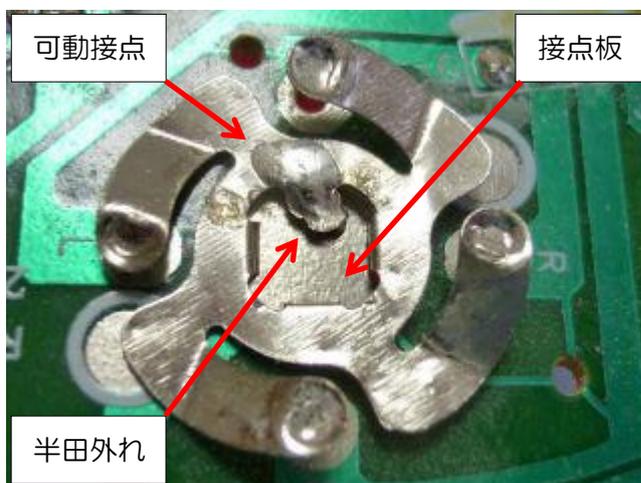
(3) プリント基板の確認

- ・ジョイスティックで押されるスイッチを構成する可動接点板と、プリント基板上の接点板との半田が外れています。

原因は、製造時の半田付け作業不良に加え、繰り返し操作で半田が外れたと思われます。

ジョイスティックで押されるスイッチを確認すると、可動接点板とプリント基板上の接点板との半田が外れています。

可動接点板と接点板と半田付けをして、動作を確認します。

左右上下の動作、問題なし。

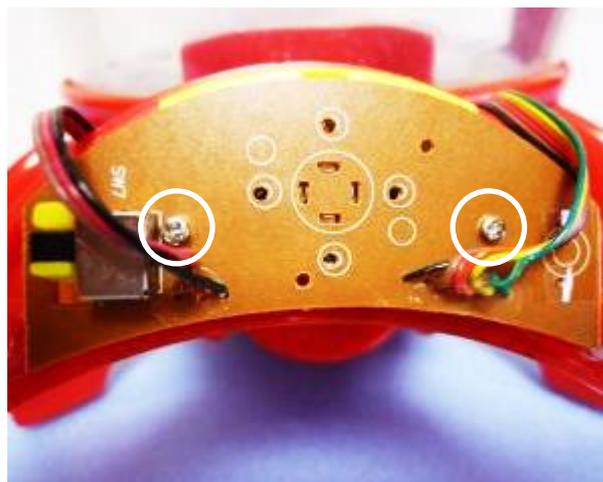
（a）プリント基板のネジ留め

○印のネジ（タッピング 2.0X6）2本で止めます。

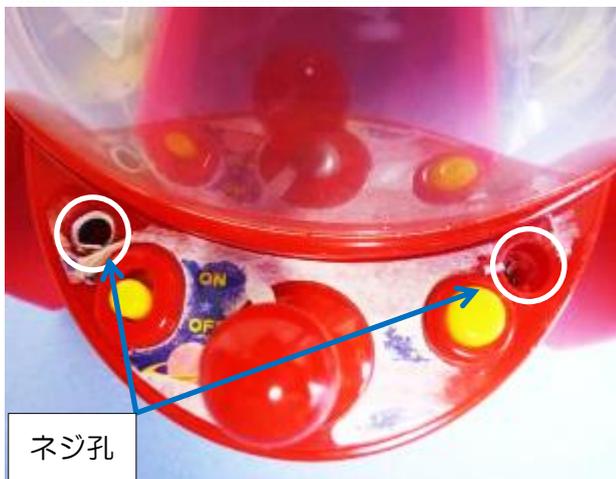
（b）操作パネル部のネジ留め

○印のネジ（タッピング 2.6X8）2本で留めます。

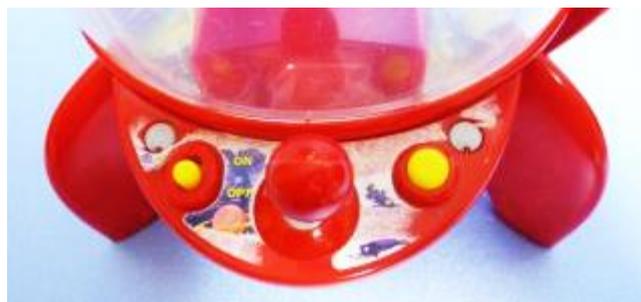
（b）ネジ隠しふたの留め

ネジ隠しふたをネジ孔に嵌め、接着します。

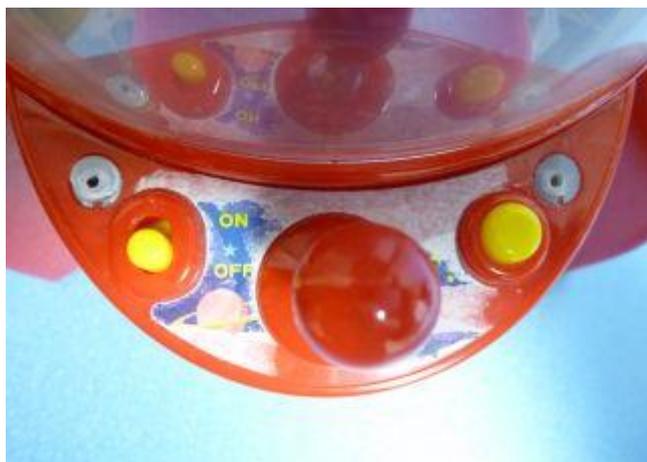
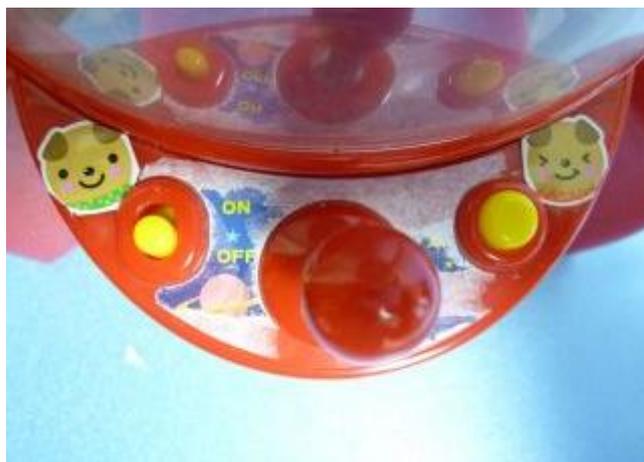
（c）ネジ隠しふたの体裁

このままでは、体裁が悪いので不似合いです。ワンちゃんのシールを貼りました。

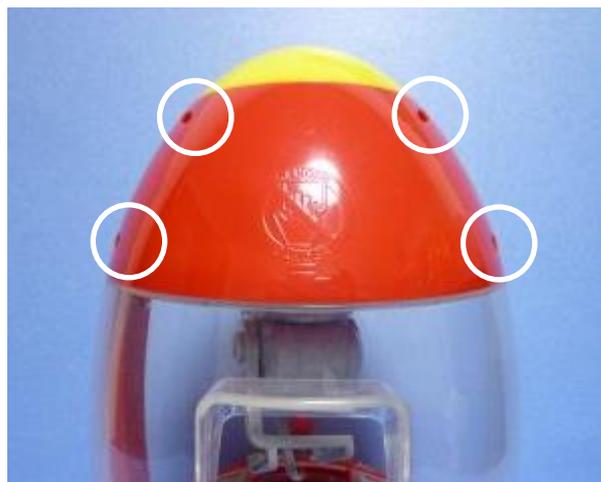
（1）上部カバーの外し

○印のネジ（タッピング 2.6X8）4本を外します。

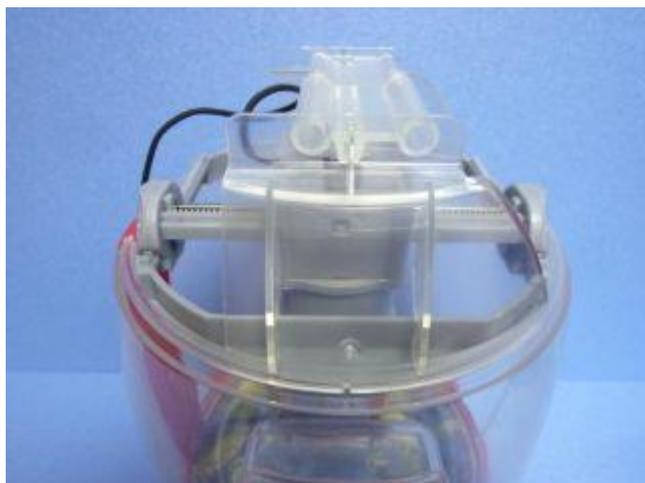
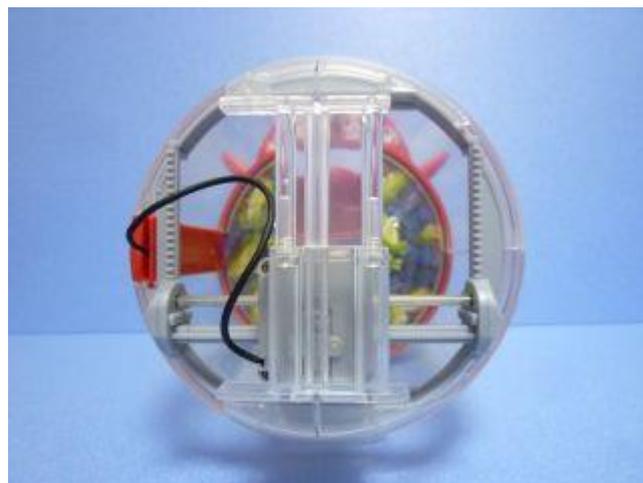
上部カバーを外した状態です。

この状態でポケット駆動部を分解します。

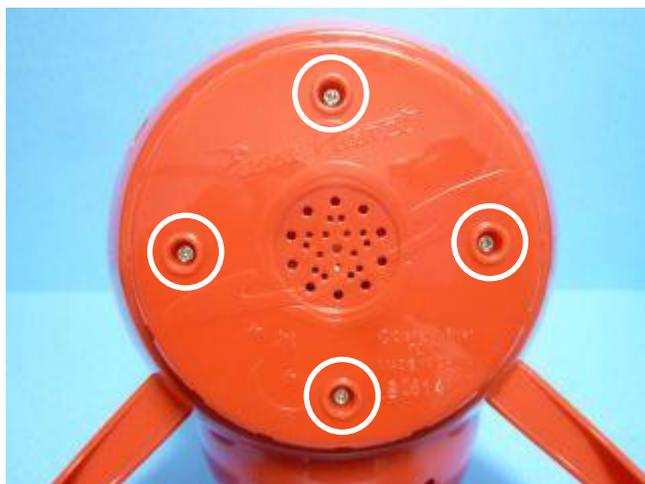
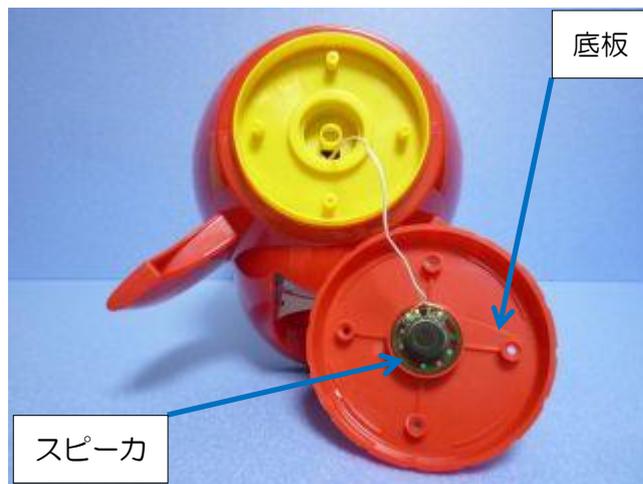
（2）下部カバーの外し

○印のネジ（タッピング 2.6X5）4本を外します

底板を外すとスピーカが現れますので、点検と交換ができます。
