クチパク アニマルスピーカー フクロウの修理法（クチパクしない）

2020.08.25

トミー・マック

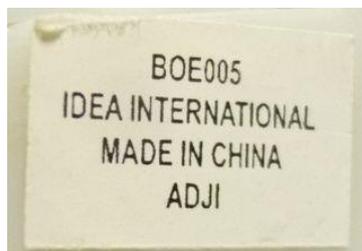
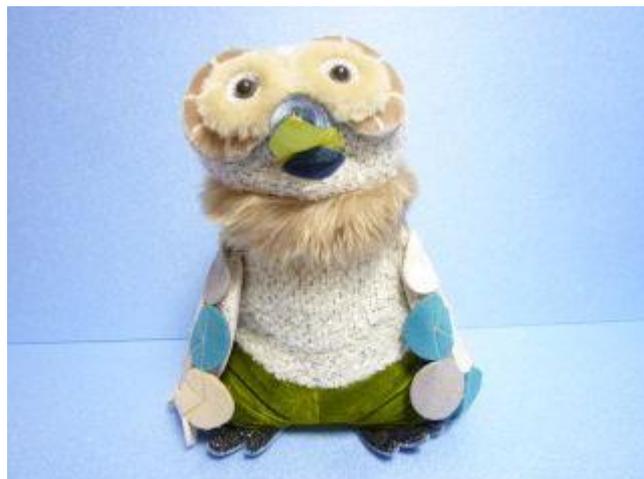
底面ラベル

おもちゃ名は「BRUNO KUCHI-PAKU アニマル スピーカー フクロウ BOE005-OWL」で、IDEA INTERNATIONAL 製の 2014 年の販売です。

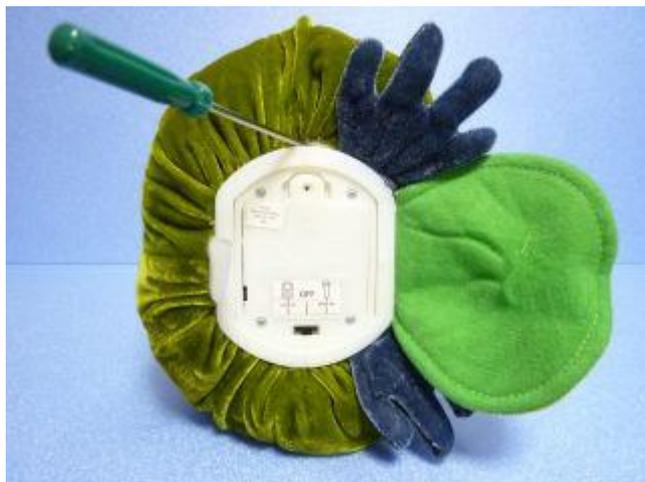
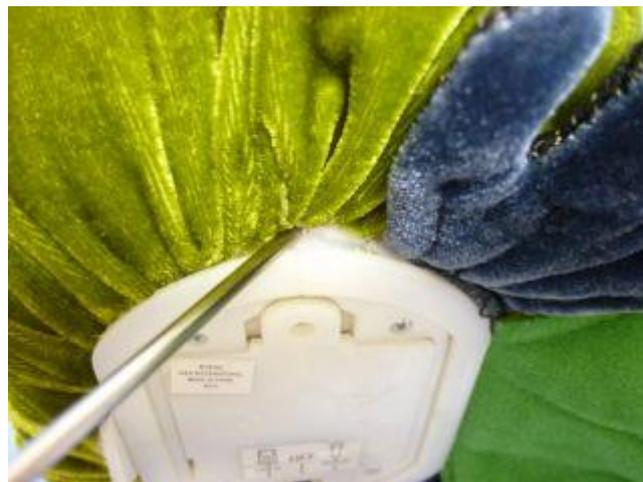
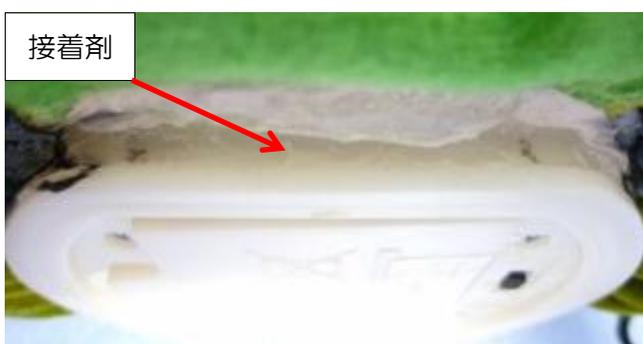
（1）ぬいぐるみの剥がし

本体底面周囲のぬいぐるみの裾（中に結束バンド）が、本体に接着剤で丁寧に接着されています。その端をマイナスドライバーでこじって奥へ押し込み剥がします。

ぬいぐるみの裾の仕上がりにきれいにするため、接着剤（グルー？）で全周を接着してあります。

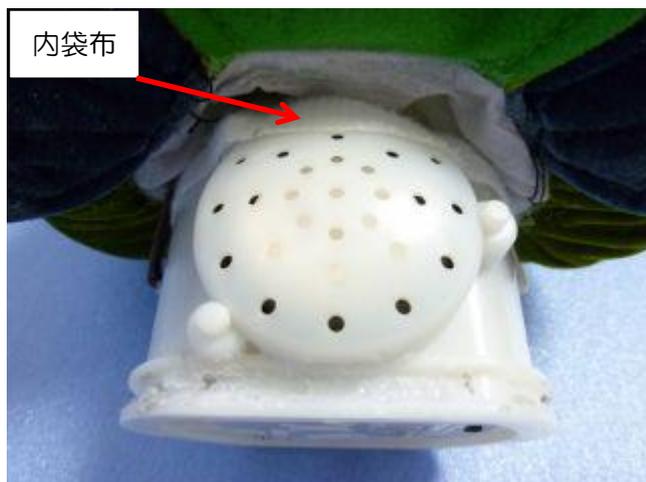
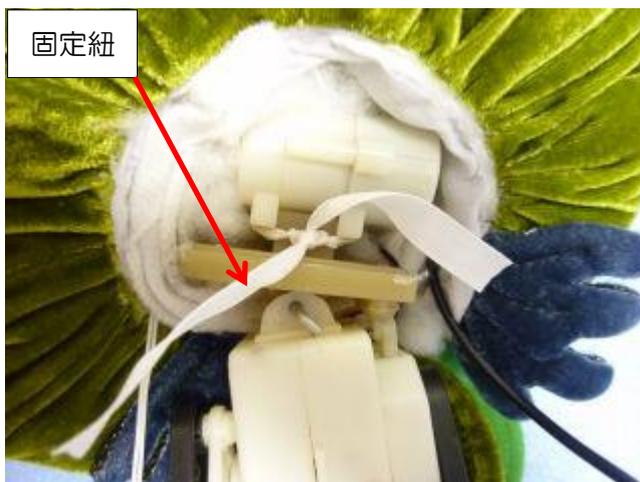
（2）ぬいぐるみ内部の内袋布の剥がしと固定紐の解き

ぬいぐるみを上へ持ち上げると、内袋布が本体ケースに接着されていますので、これも剥がします。さらに首根っこに、ぬいぐるみの固定紐が結ばれているので解きます。

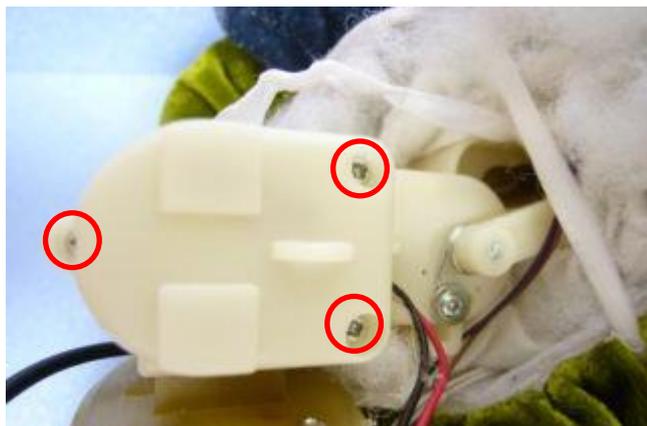
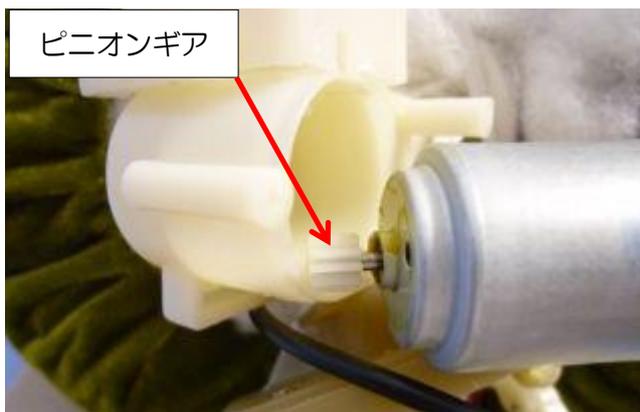
（a）モータ側

モータ側ギアボックスのO印のネジ（座付きタッピング 2.3X5）3本を外し、モータに直接3Vを印加し、ピニオンギアの割れを確認します。 ➡ ピニオンギアの割れや欠けなく、問題なし。

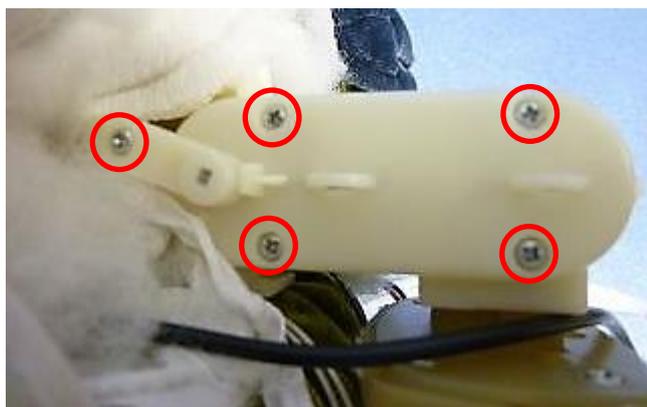
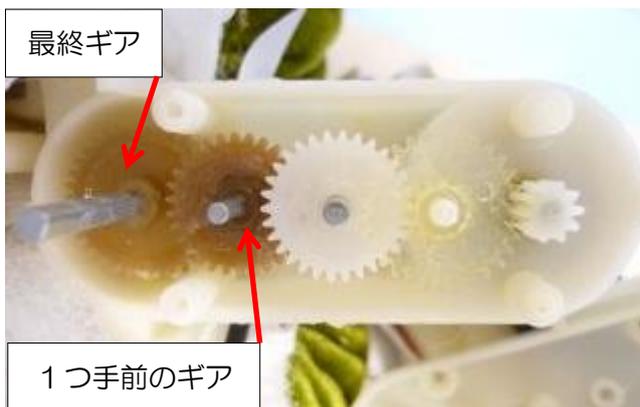
（b）ギア側

反対側のO印のネジ（座付きタッピング 2.3X5）5本を外します。

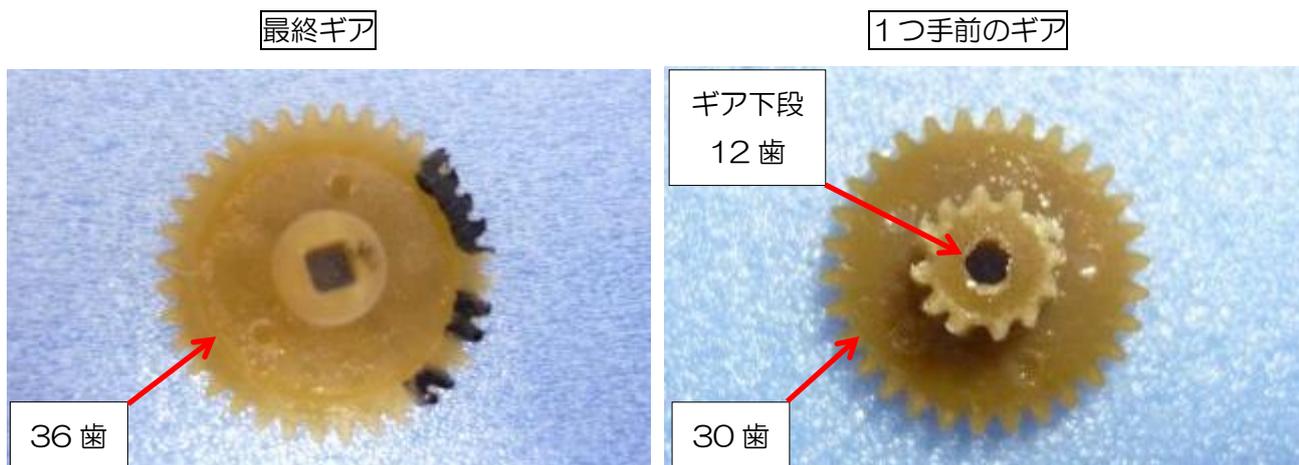
- ・クチパク用ギアボックスの最終ギアの歯が、**角度約 90 度の範囲で摩耗**して削れている。
- ・その1つ手前のギアも、下段のギアの**ほぼ全周の歯の先端が摩耗**して削れている。

最終ギアと1つ手前のギアの下段が、**噛み合わないのが原因**でした。

- 最終ギアの歯が、角度約 90 度の範囲 (黒マジック部) で摩耗して削れている。
- その1つ手前のギアも、下段のギアのほぼ全周の歯の先端が摩耗 (白化部) して削れている。

(原因) ↓
クチパクしないのは最終ギアと1つ手前のギアの下段が、噛み合わないことです。

- ・1つ手前の30歯と12歯の2段ギアは、幸い同じ歯数のギアが手元にあったので使い、但し厚みが0.6mm薄いので、厚み0.4mmのM3平ワッシャを上下各1枚を重ねて調整しました。
- ・最終ギアは約90度が摩耗しているため、ギアの取付け角度を180度回転して取付け、正常な歯を使うようにしました。

(対応) ↓
最終ギア
角孔の 36 歯ギアは特殊なので手に入りません。
破損状況から、クチパクの動きが歯車の正転・逆転で行われており、1つ手前のギアの下段とは一部の歯 (約90度の範囲) だけが摩耗している。このことからギアを180度回転して取付け、正常な歯で噛み合うようにする。

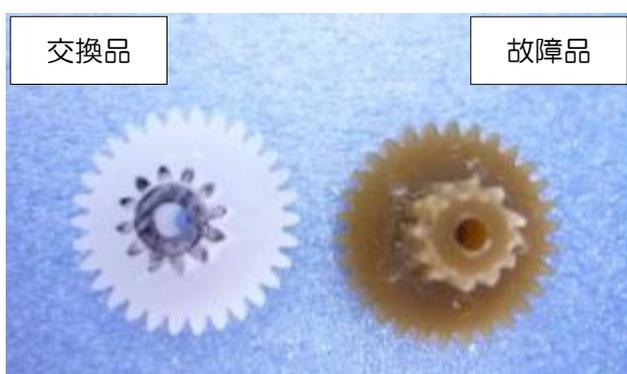
1つ手前のギア

幸い同じ 30 歯と 12 歯の 2 段ギアが手持ちにあったので交換しました。
但し厚みが異なります。

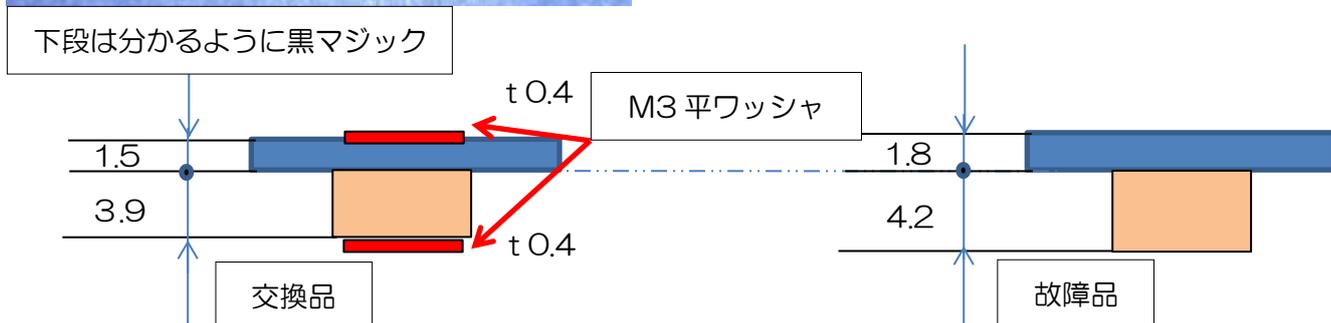
交換品が上下歯共で 0.6mm 薄いので、厚み 0.4mm の M3 平ワッシャ (赤四角) を上下で 2 枚重ねました。

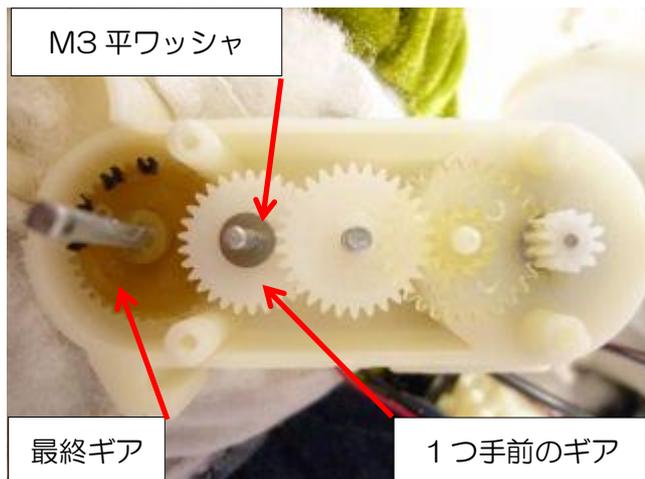
取付け位置を変えた最終ギアと、新しい30歯と12歯の2段ギアの上下にM3平ワッシャを重ねた状態。

ギアボックスを組立て、クチパクをするようになった。
