リズムだいすき こぐまのトンピーの修理法（全く動かない）

2020.09.11
トミー・マック

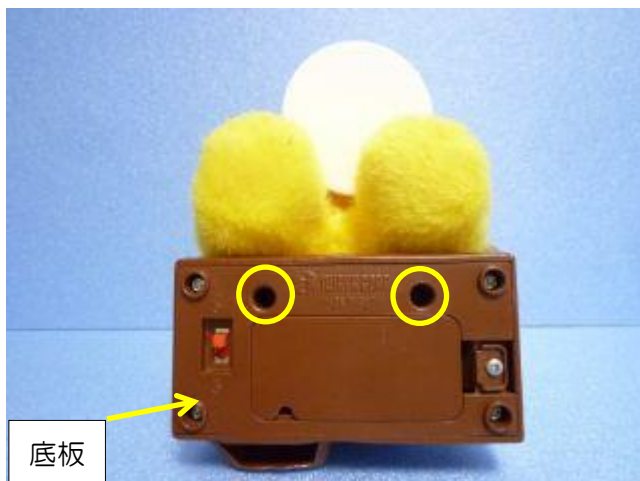
(1) むいぐるみと電源収納部との分離

底板の○印のネジ（座付きタッピング 3X8）2本を外します。

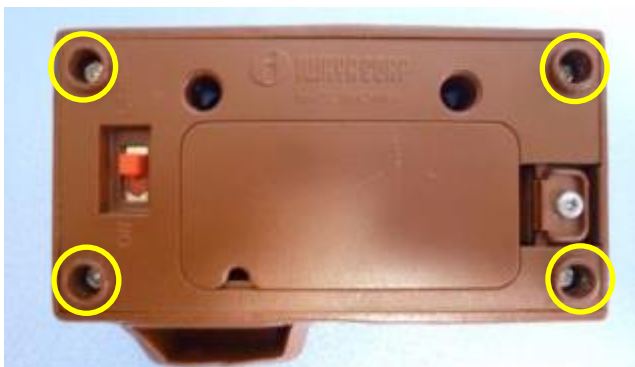
○印のネジ（座付きタッピング 3X8）4本を外します。

電池端子・スライドスイッチ・PTCヒューズの各部の電圧を測り、故障箇所を探索します。

スライドスイッチに電圧がない。接触不良。

スライドスイッチの隙間から接点復活剤を吹き込み、つまみを約10回往復させる。

スライドスイッチの接点復活。

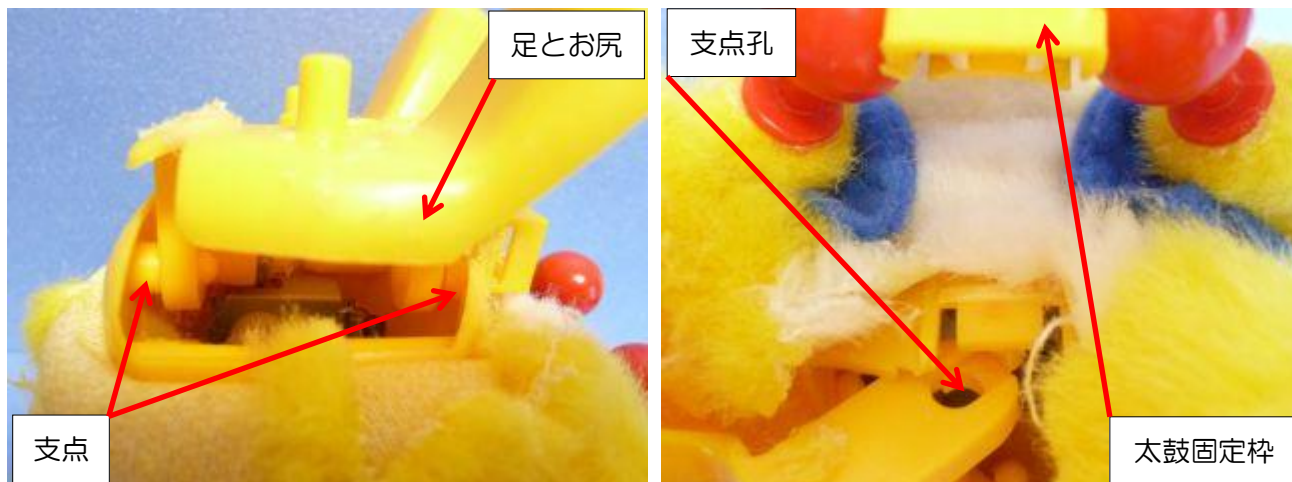
ぬいぐるみが本体ケースに密着しており、しかも縫い目が両サイドの耳から下へは走っており、そこを切り裂くときれいに戻せないで、お尻より上を剥がすのを諦めます。

そこで左右に傾く足とお尻の支点孔を、片方ずつ内側へ押し込み、支点から剥がします。

その時太鼓固定枠に無理な力が加わり、折れて干切れてしまいました

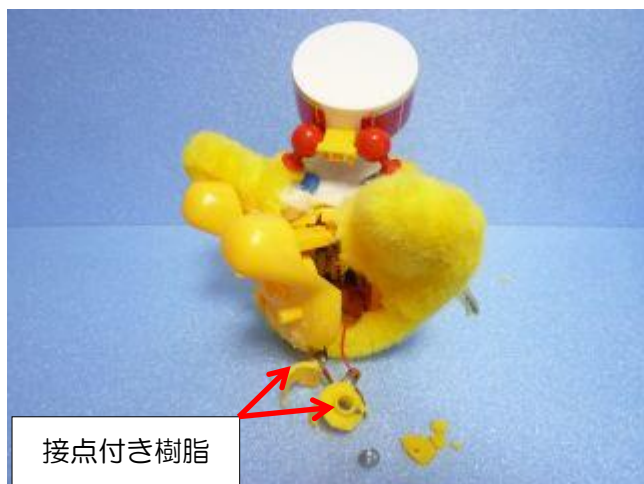
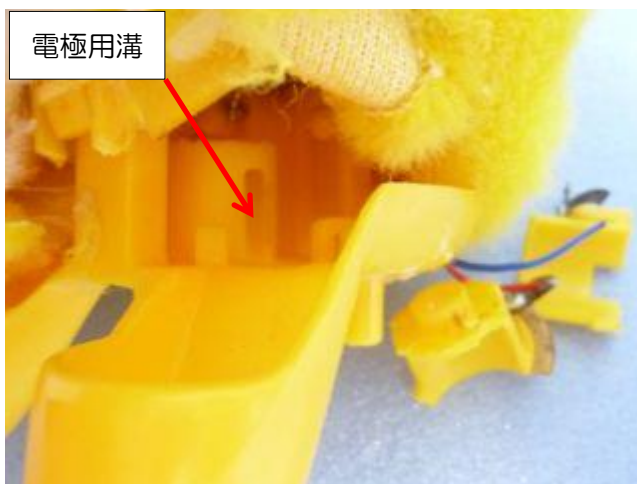
足とお尻を外すと、内部から接点の付いた樹脂やネジ、樹脂の破片が出てきました。

⇨ これが全く動かない故障の原因。

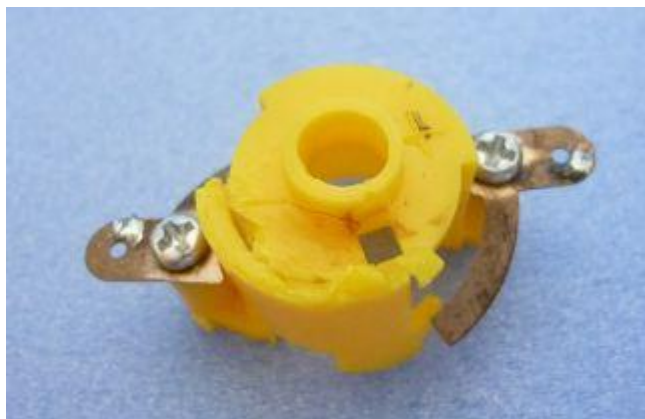
接点付き樹脂を2つ接着剤で仮留めした状態。（解析のため）

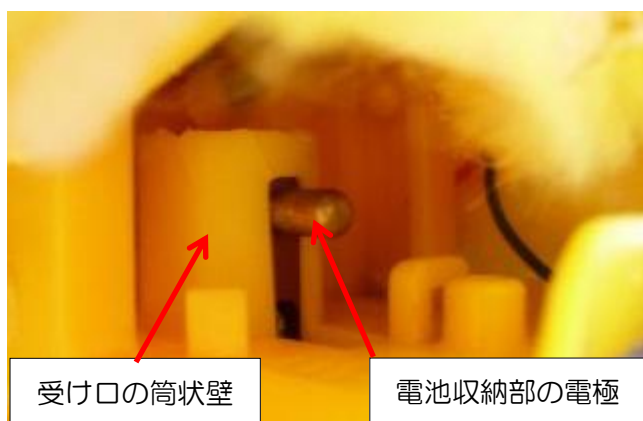
足と尻に被せ

電池収納部の電極を足と尻に被せた状態と、仮留めの接点付き樹脂を電池収納部の電極に被せた状態から、受け口の筒状壁に接点付き樹脂が、ネジで筒の天井に留められていたと推測する。

- 接点の付いた樹脂は大きく2つに割れ、所々欠損がある。 → 修復不能
- 受け口の筒状壁のネジ用ボス孔付き天井がなくなり、粉々になっている。従ってネジを留められない。 → 修復不能
- 仮に接点の付いた樹脂を強固に接着しても、バネ性の接点に電極が圧接する留め方をするので、樹脂の劣化を考慮すると最適ではありません。
- むしろ、足とお尻は揺れるように傾くが、受け口の接点と差し込みの電極は固定され動かないので、接点と電極を接触接続する必要はないと考えます。生産上のためでしょうか？
- そこで、接点と電極の接触接続を止め、リード線で直結する方法を取ります。
