赤ちゃん 泣きやみメロディーえほんの修理法（部分的に音が出ない）

トミー・マック

1. 外 観

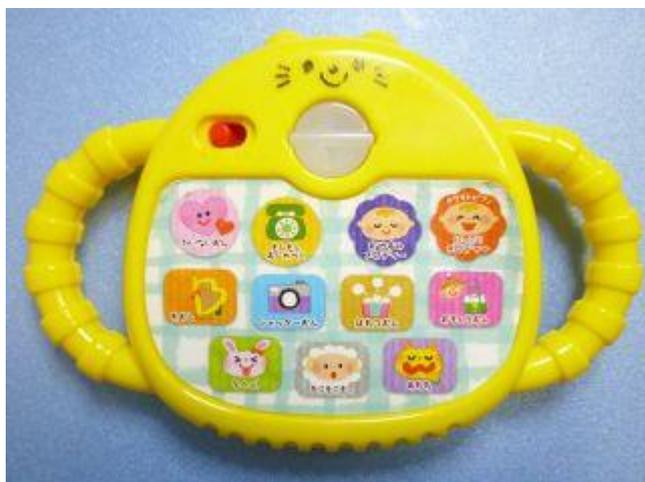
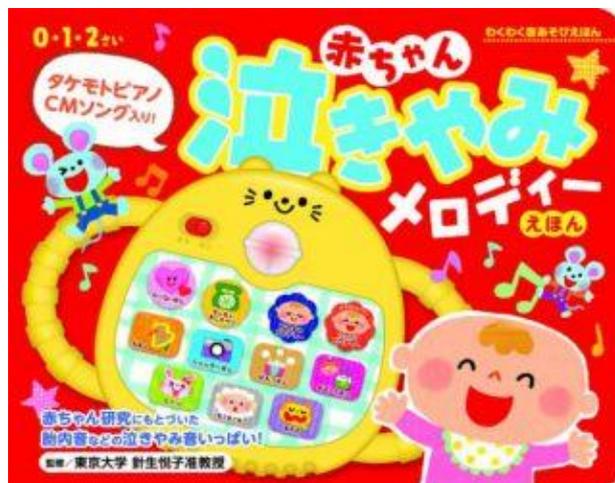
おもちゃ名は「赤ちゃん泣きやみメロディーえほん」で、（株）文響社製の2015年販売です。

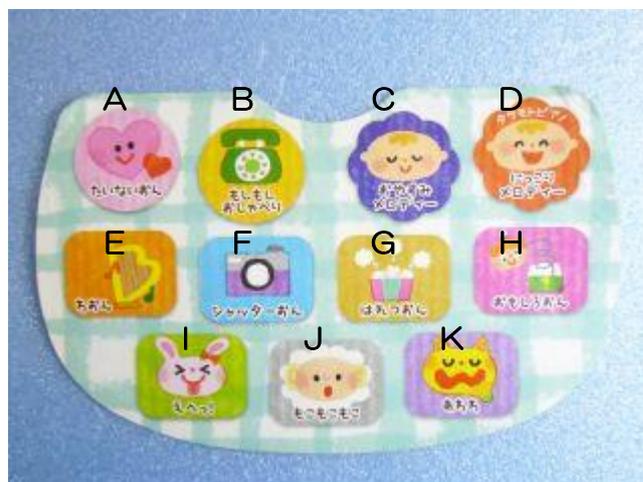
（1）ボタンの符号化と動作可否の区分

- 解析のため文字シートのボタンを符号化します。
(A~K: 11個)
- ボタンの区分
(O: 問題なし、△: 鳴りにくい、X: 鳴らない)
O: A、D、E、H
△: C、G
X: B、F、I、J、K

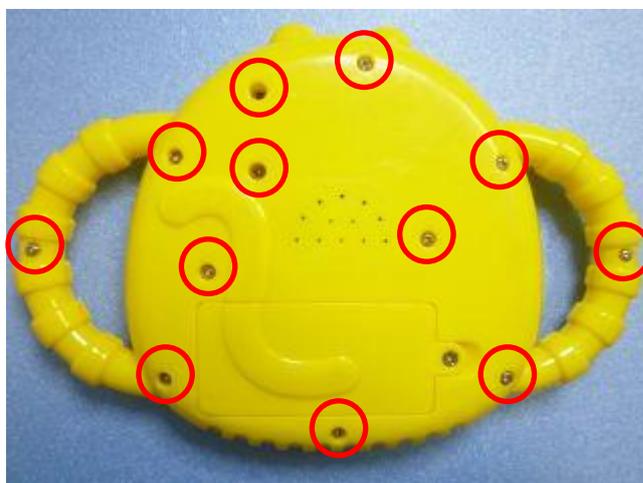
（2）底板の外し

O印のネジ（タッピング 1.7X6）12本を外します。

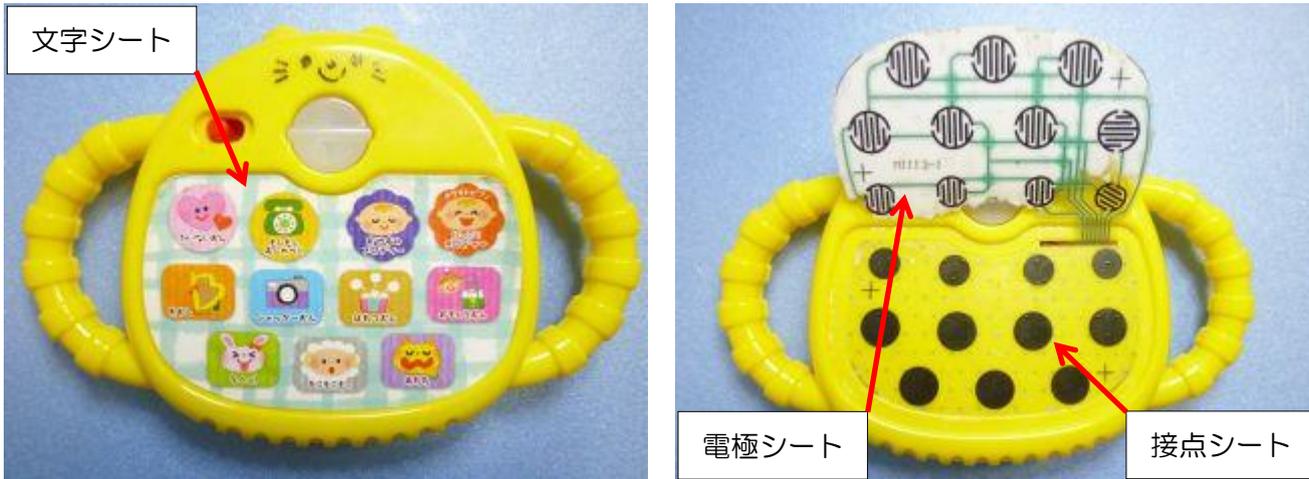
(3) メンブレンスイッチの外し

文字シートを剥がし、メンブレンスイッチ（電極シートと接点シートの貼り合わせ）を外します。
写真の様に電極シートを外し、接点シートを残しても良いです。

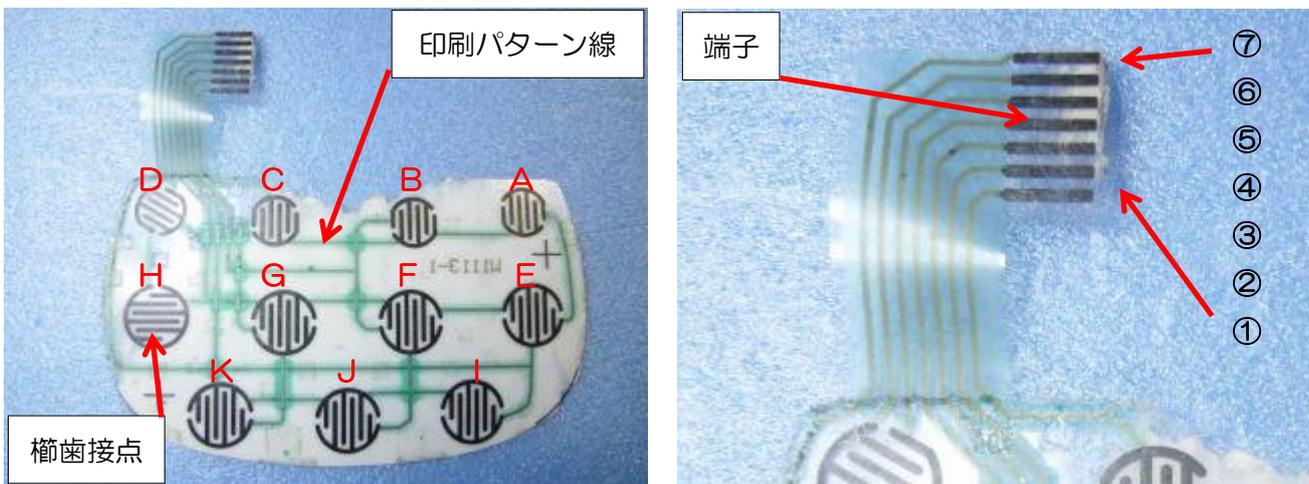
(4) 電極シートのボタン記号との照合、端子の符号化

- 電極シートの楕歯接点を、ボタン記号と照合します。（電極面で）
- 電極シートの端子を、番号で符号化します。。（電極面で）

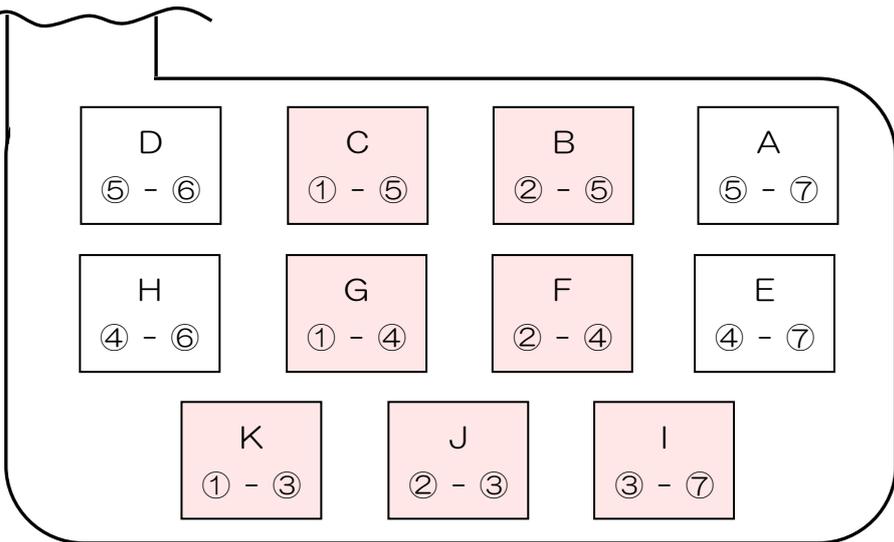
楕歯接点と端子の関係は、

□ は、鳴りにくい、
□ は、鳴らない。

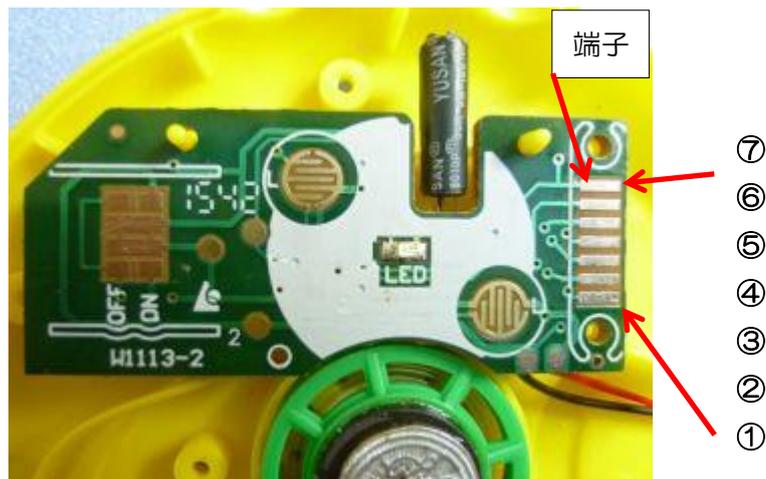
(5) プリント基板の端子の符号化

- ・プリント基板の端子も符号化します。
(パターン面で)

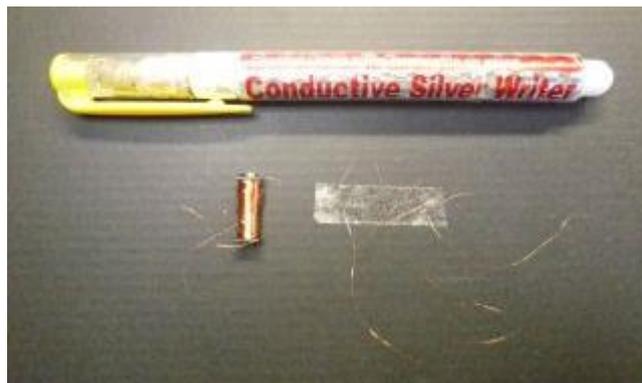
(8) 印刷パターン線の補修（修理）

- 小型リレーのコイルのポリウレタン電線（線径 0.05mm）を使います。
ポリウレタン電線は髪の毛より細いです。
- 導電塗料は「コンダクティブペン」を使います。

- 印刷パターン線や櫛歯接点の汚れを、消しゴムで削ったりアルコールで拭くと、印刷パターン線が薄くなったり、消えてしまうことがあります。
- ポリウレタン電線の両端の絶縁被膜は、半田ごてを400℃位に熱し、溶けたはんだの中に入れて焼き切ります。
- ポリウレタン電線（線径 0.05mm）が見辛く柔らかいので、導通固定する近辺にポリエステルテープで固定し、コンダクティブペンを爪楊枝の先などに付けて垂らします。
- はみ出て隣と繋がっても気にしない。乾燥してからカッターの刃先や針で削り落とします。
- コンダクティブペンは時間をかけて乾燥しないと導通状態になりません。焦らないこと。
- 導通できないのは、ポリウレタン電線の被膜が完全に剥離されていない、コンダクティブペンが電線に付着していない可能性があります。
- コンダクティブペンには溶剤が入っており、滴下した後につつくと印刷パターン線が溶けてなくなります。
- なくなったり消えかかった印刷パターン線は、新たにコンダクティブペンで線を描いて補えます。

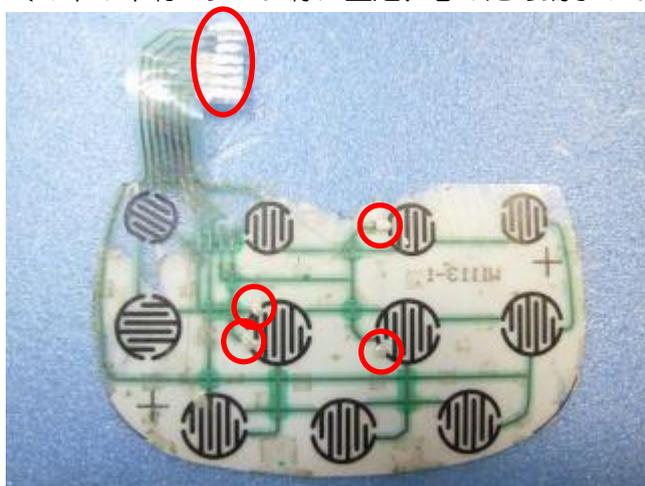
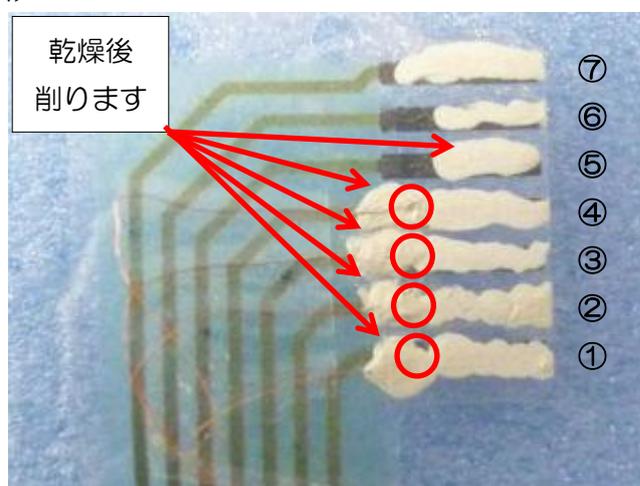
コンダクティブペンで修正した電極シートは、

（4本の印刷パターン線に並走、念のため端子7か所）

ポリウレタン電線は櫛歯接点に重ならないように、またばらけないようにポリエステルテープで留めます。

メンブレンスイッチの印刷パターンで、抵抗値が大きい印刷パターン線に細いウレタン銅線を並走させ、両端を導電塗料で繋ぎます。

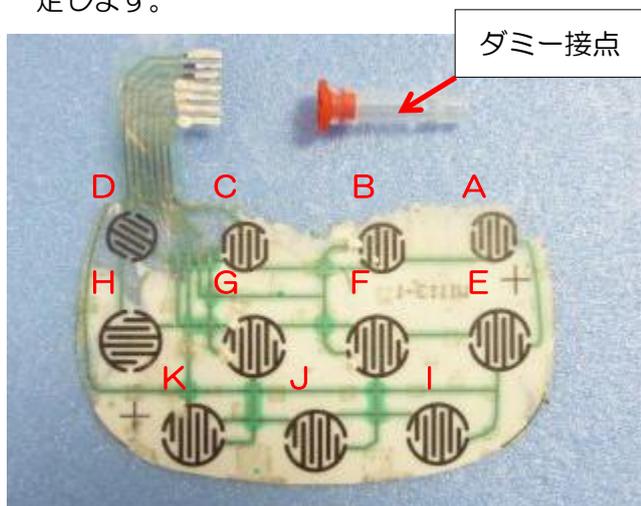
- 印刷パターン線の抵抗値は、

1 : 0.2k 2 : 0.9k 3 : 0.1k 4 : 0.2k （単位Ω） → 抵抗値が低くなりました。

- 事前確認として電極シートの状態で、ダミー接点を押した時のメンブレンスイッチ端子間の抵抗を測定します。

故障のボタン（A～K）を押した時、

A : 22k B : 21k C : 21k D : 22k
 E : 1.8k F : 0.6k G : 0.7k H : 22k
 I : 2.0k J : 0.3k K : 0.2k

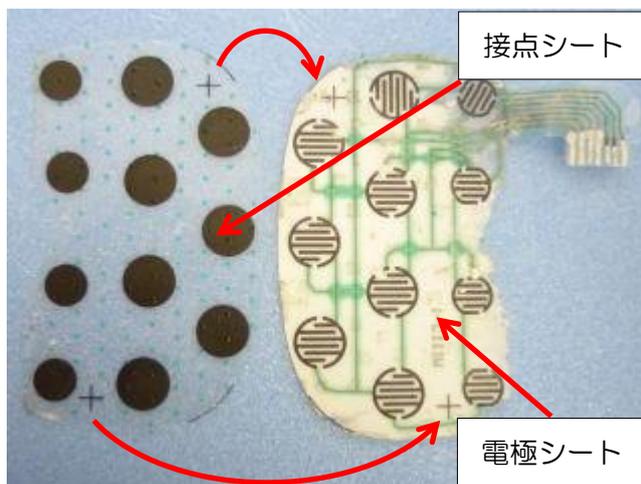
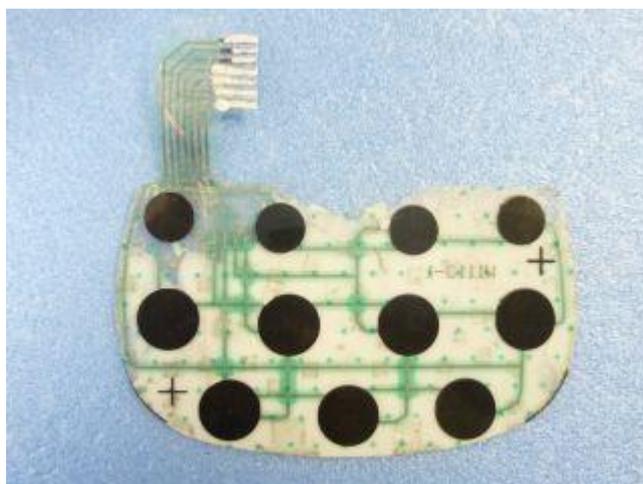
- 電極シートと接点シートを、2か所の+記号で合わせ、貼り合わせて動作を確認。

ダミー接点を押した抵抗値と同レベル。
 最大でも 20k Ω 強なので問題ないレベル。

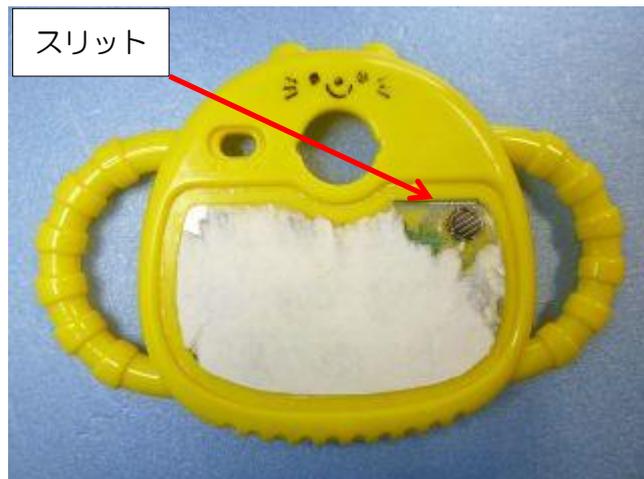
（a）メンブレンスイッチ を貼り付け

上板のスリットにメンブレンスイッチの端子部を入れ、上板に貼り付けます。

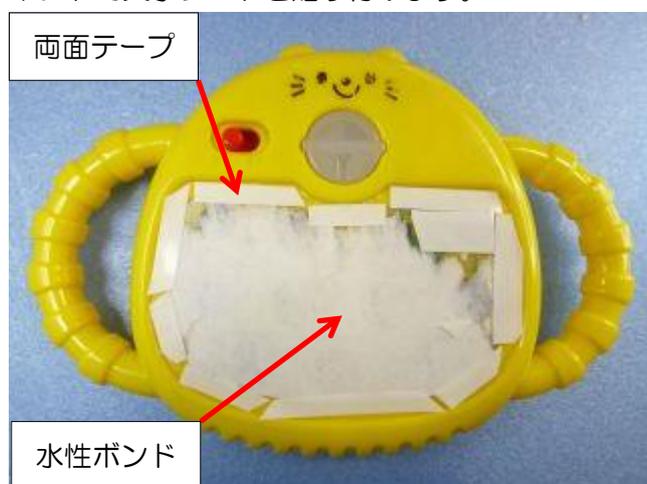
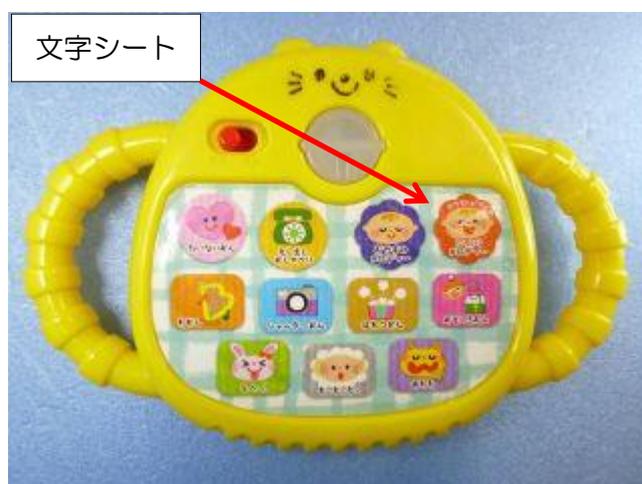
（b）文字シートの貼り付け

無理やり剥がし紙が残っているので、周囲のプラスチック部には両面テープ、紙の部分は紙用の水性ボンドで文字シートを貼り付けます。

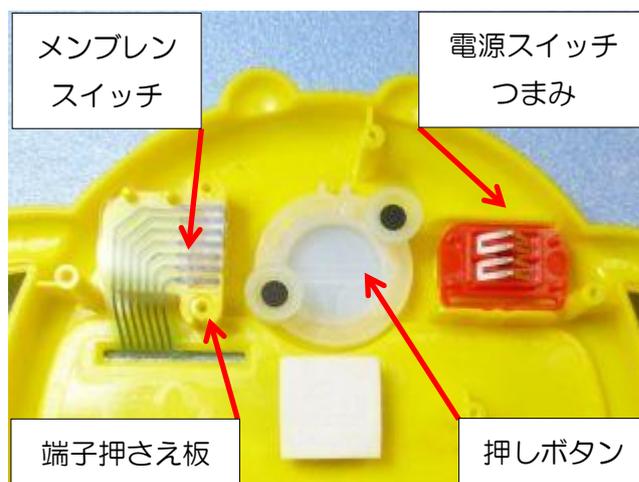
（c）上板裏側に部品の取付け

上板裏面の所定の位置に、電源スイッチつまみと押しボタンと端子押さえ板を置き、端子押さえ板の上にメンブレンスイッチの端子部を、位置決めボス2本に合わせて置きます。

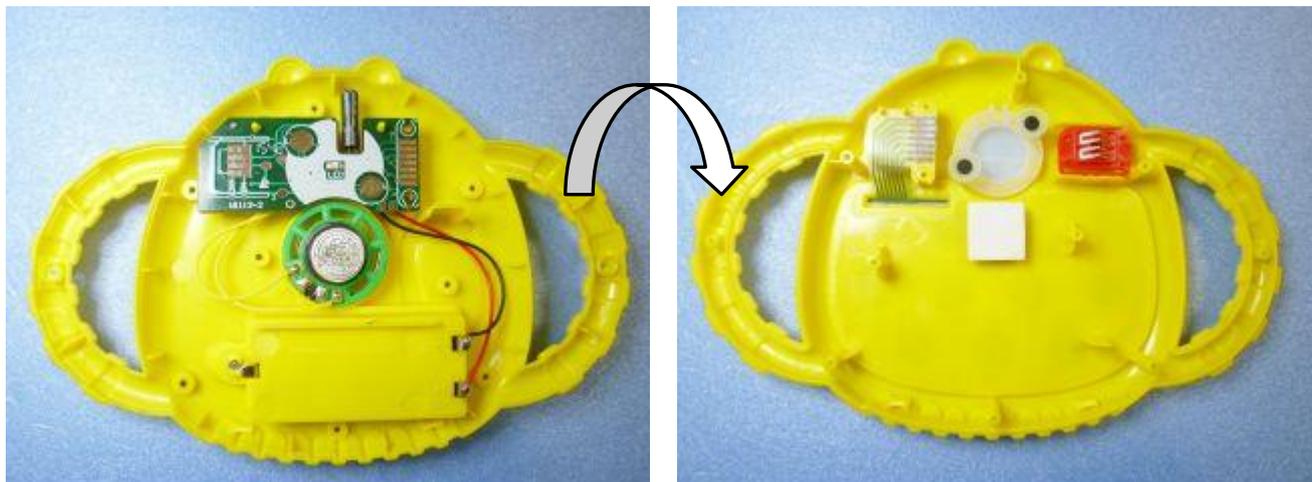
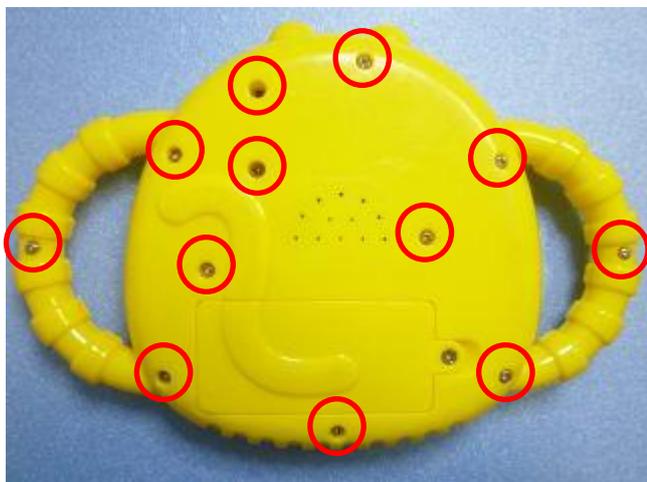
(d) 底板の被せとネジ留め

プリント基板とスピーカを取り付けた底板を、裏返した上板に被せ、○印のネジ（タッピング 1.7X6）12本で留めます。
