イワヤのワンちゃん No1 ギア（首振りギア）の破損を修復する

2024.11.02

イワヤ（株）「あかちゃんシリーズ」ワンちゃんの、No1（ギア首振りギア）の破損の修復例をまとめました。

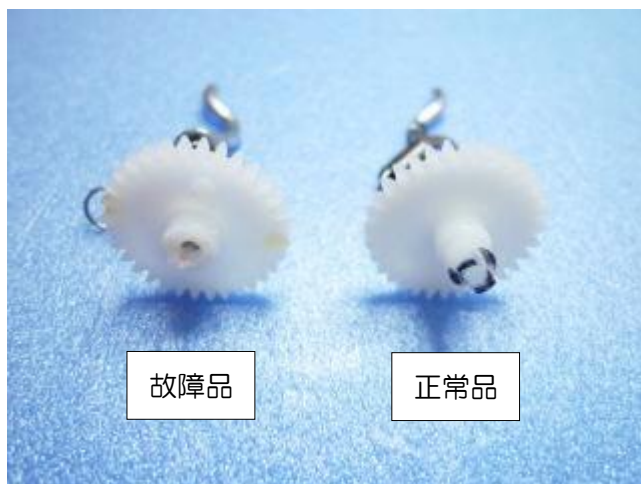
取り出したNo1 ギアを正常品と比べ、欠けた部分の形状と取り付け方を考慮して追加先端部品を3D図面化します。

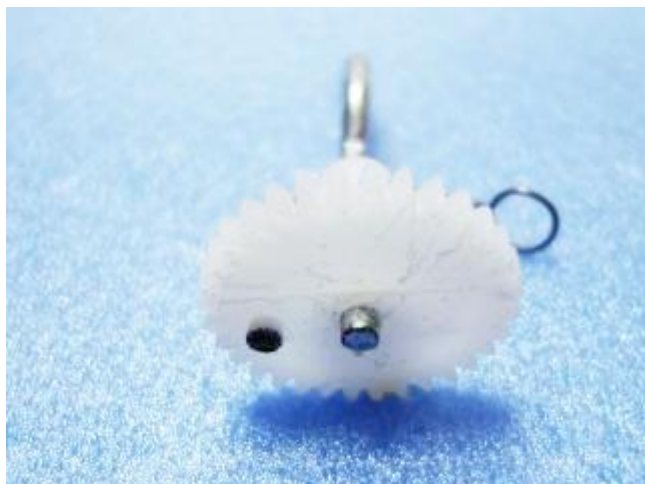
ギア手前を切断

正常品の2か所の先端突起（黒マジック印）と○突起（黒マジック印）の位置関係（角度）を参考にして、ギア手前を切断した故障品に3D 造形先端部品を押し込み、その状態でφ0.7mmの孔を4ヶ所を開け、φ0.27mmのステンレス線を2重にして2か所を縛り、裏側で振じって瞬間接着剤で固定します。

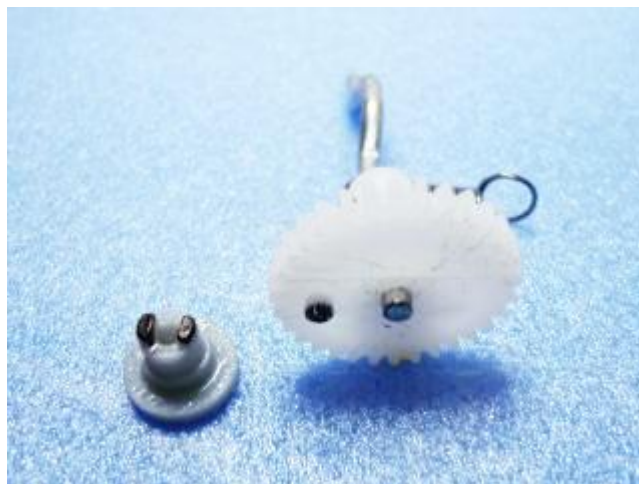
3D 追加先端部品を準備

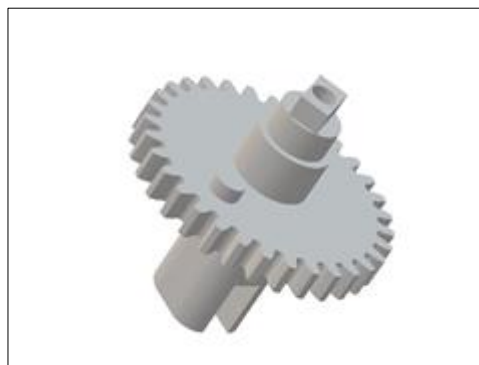
正常品の寸法を測定し、3D 図面化します。
