# ポメラニアン [イワヤ製] の修理法 (歩かない)

2021.05.18

トミー・マック

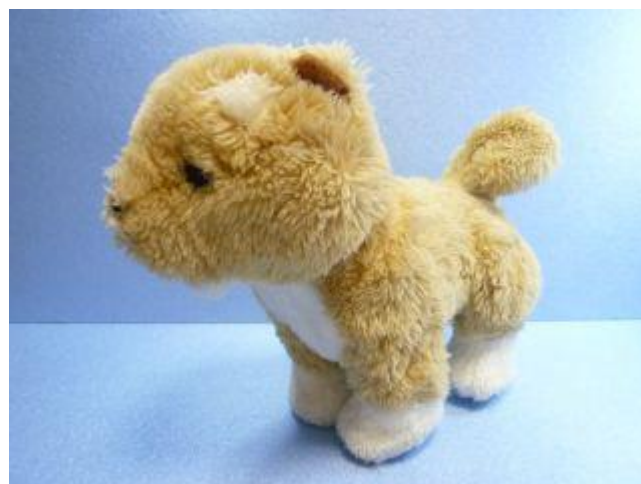
おもちゃの名前はワンちゃんの「ポメラニアン」、イワヤ製で2005年の企画販売です。

(薄く 2005 の表示)

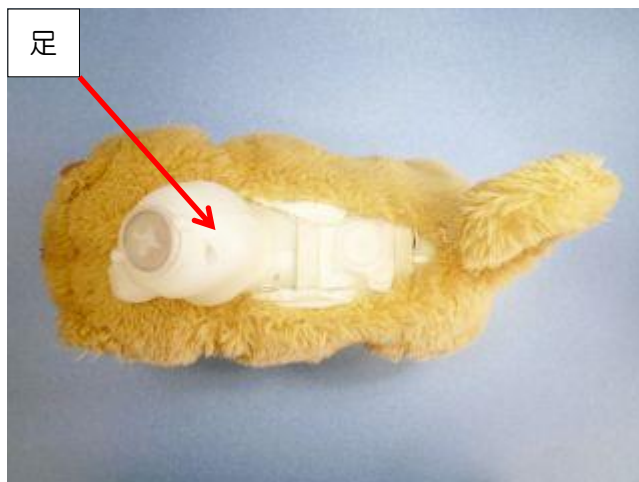
(1) ぬいぐるみの脱がし

ぬいぐるみの**背中**の縫い目の糸をリッパーで切り裂き。ぬいぐるみを開きます。  
頭から先に脱がし、後脚と前脚を順に脱がします。逆にすると脱がし難いです。

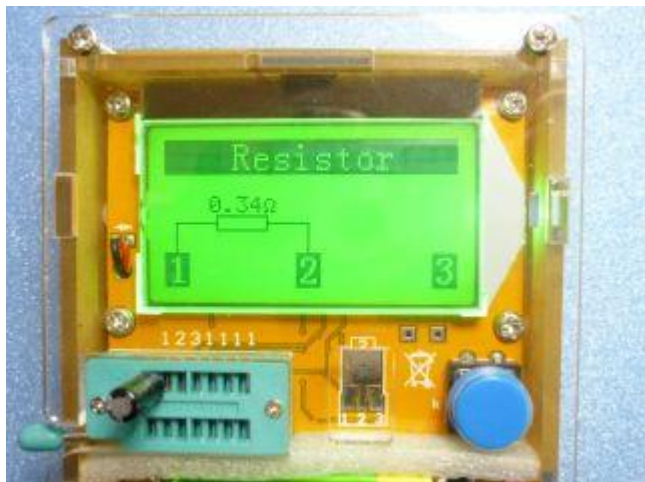
- ① モータと並列接続する、プリント基板上の**電解コンデンサが短絡状態**になっています。 → 劣化？
- ② **後脚の左右共に取付けボス**がギアボックスから**折れて外れ**ています。 → 落下または踏みつけ？

トランジスタ2個まで確認しましたがOKです。電解コンデンサ (220 $\mu$ F 10V) を外して回路部品チェッカーで確認すると容量成分がなく抵抗と判定しました。→ 電解コンデンサの不良。

(処置)

新しい電解コンデンサに交換。

モータへ通電OK.

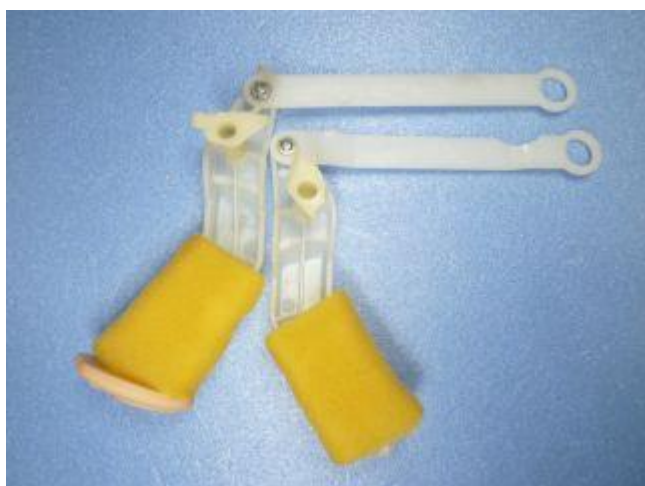
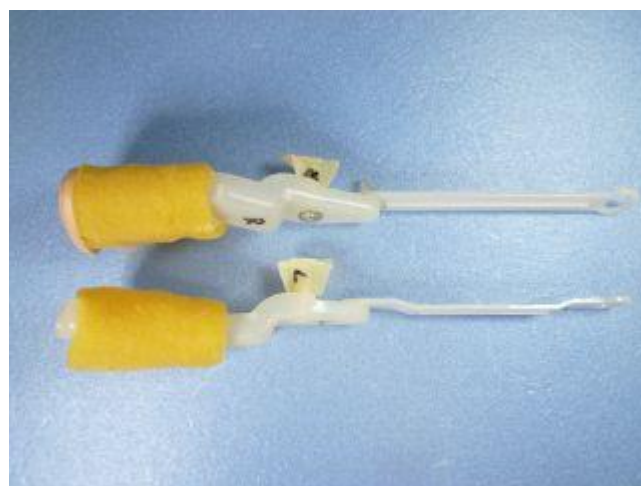
右後脚取付けボスの折れ

後脚の左右共に取付けボスがギアボックスから折れて外れています。一番力が加わる所です。

後脚ユニットと折れた取付けボスに、混じらないようにLとRの目印を付けます。

- まず、脚ユニットから取付けボスを留めたネジ (座付きタッピング 2.6X12) 各1本を外します。
- 駆動部カバーから折れて千切れた取付けボスを、所定の位置に瞬間接着剤で仮留めします。

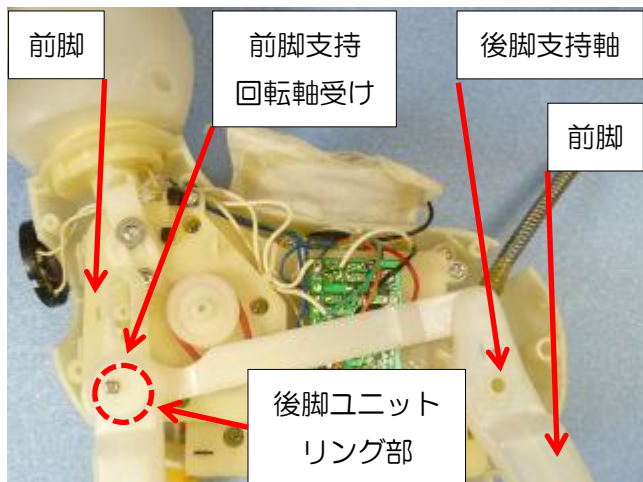
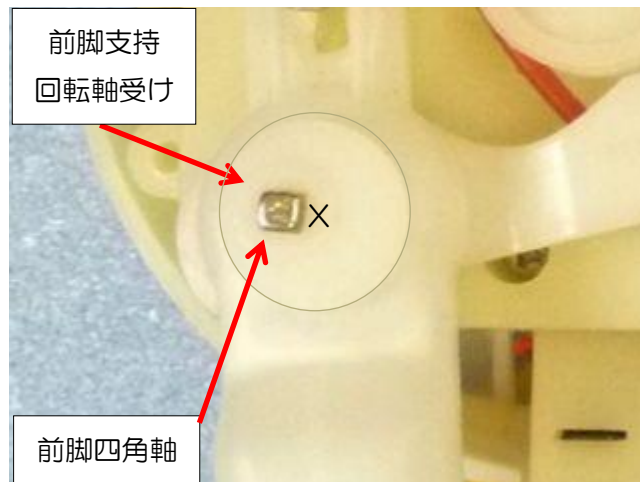
#### (a) 後脚ユニットの戻し (左脚の例で説明、右脚も同様で省略)

後脚を後脚支持軸に嵌め込み、前脚支持回転軸受けを外し、前脚を浮かせて後脚ユニットのリング部を前脚角軸の中心に置きます。そして前脚を嵌め、前脚支持回転軸受けを押し込みますが、

ここでの注意点として、**角孔**は前脚支持回転軸受けの**中心 (X印) からズれています**。従って前脚四角軸に前脚支持回転軸受けを挿入する時、4つある回転角度の中で元の角度に挿入します、**角度が違くと歩き方がおかしく** (右旋回あるいは後退) になります。

○印のネジ (座付きタッピング 2.6X12) 2本で留めます。

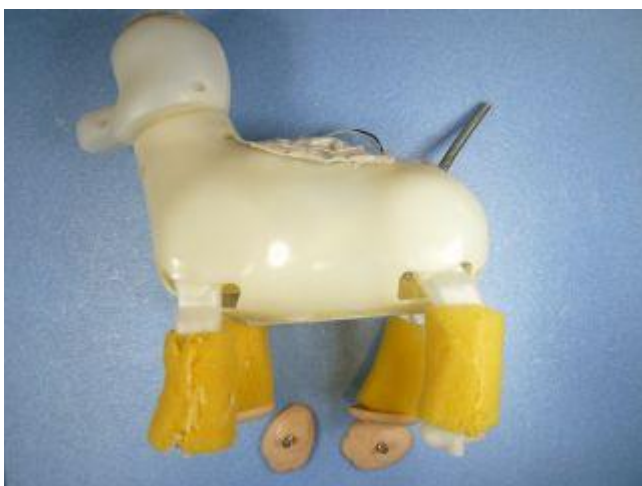
(d) 左脚の駆動部左カバーへの挿入と足の取付け  
左脚開口から左脚を挿入し、外してあった足をねじ (タッピング 2.6X8) 2本で留めます。

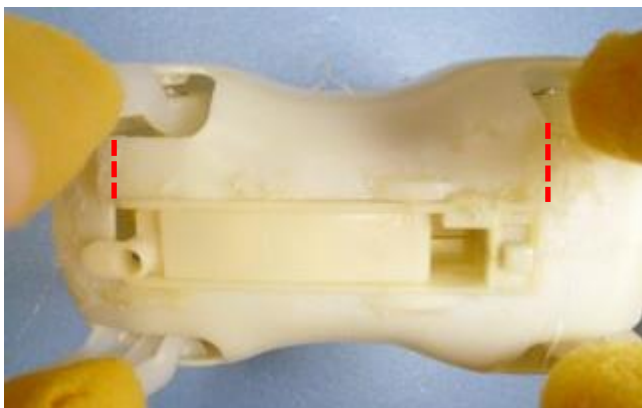
(e) 駆動部右カバーの切れ目の補修  
切れ目をグルーで固定します。

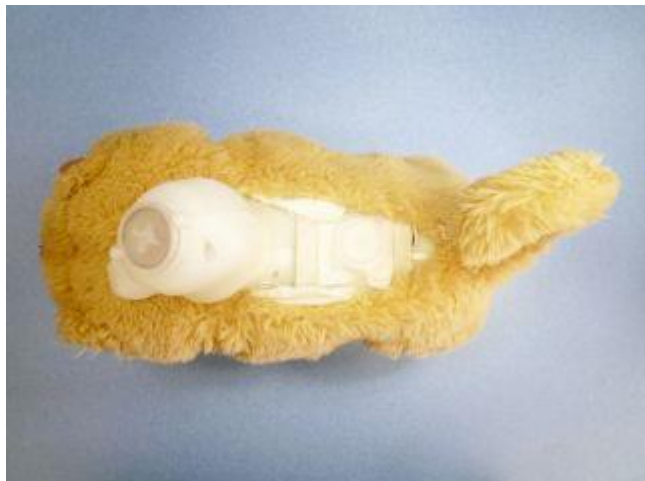
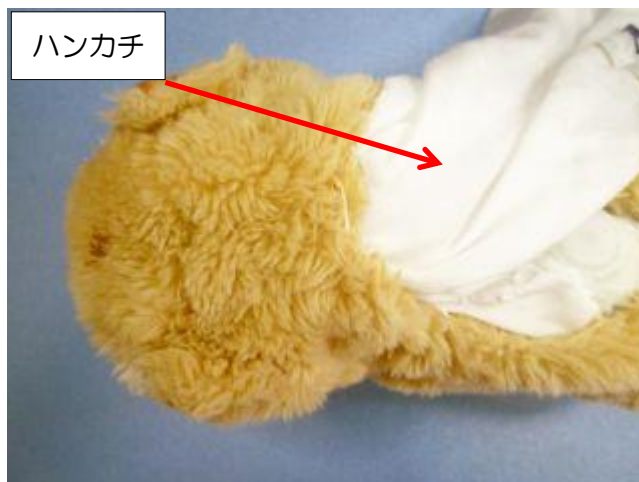
### (f) ぬいぐるみの着せ

脚から着せます、頭に突起があって引っ掛かる場合は、ハンカチなどを被せ、滑らせて着せます。

ぬいぐるみと本体が窮屈になっていると、脚の動きが悪くなり固まって動かないことがあります。

ぬいぐるみの締め付けをなくし、弛みを持たせます。
