151系特急 つばめの修理(動輪が回らない、前・後進の切り替え不能)

トミー・マック/ゆきや 2021.08.22

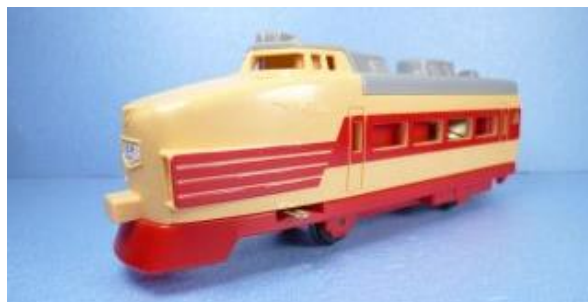
おもちゃの名前は「151系特急電車つばめ」、TOMY(現タカラトミー)製です。

この特急電車は国鉄(現JR)で1960(昭和35)年のデビューです。おもちゃのプラレールが1959(昭和34)年の誕生ですから、恐らく約60年前の1960年頃のおもちゃです。

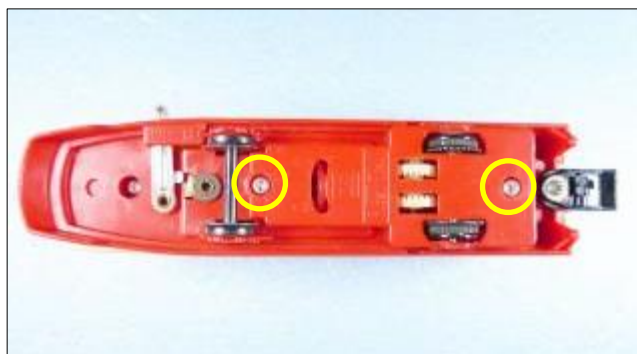
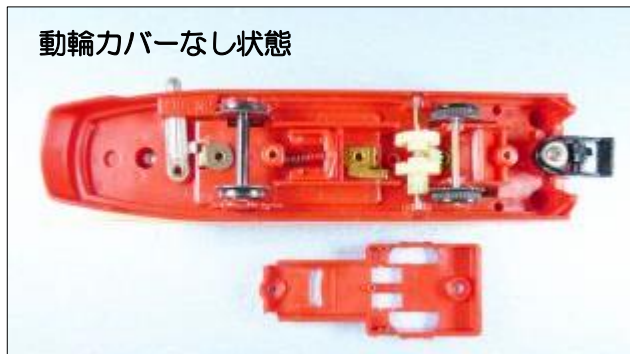
(1) 動輪カバーの外し

○印のネジ（タッピング 3X8）を2本外します。

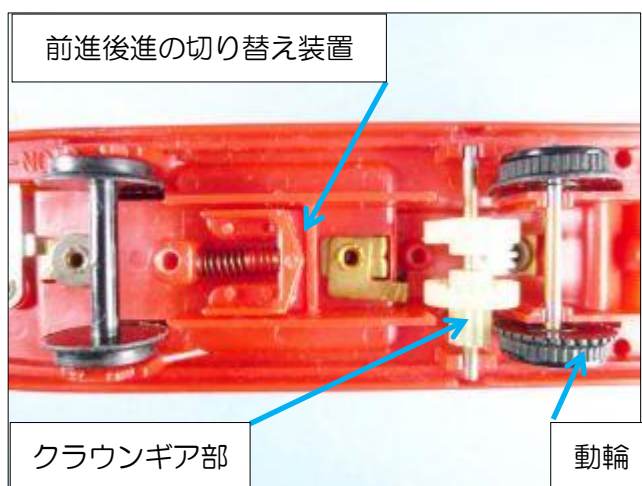
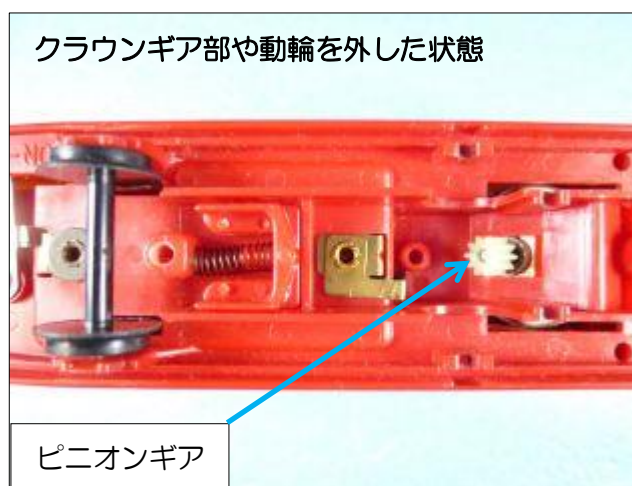
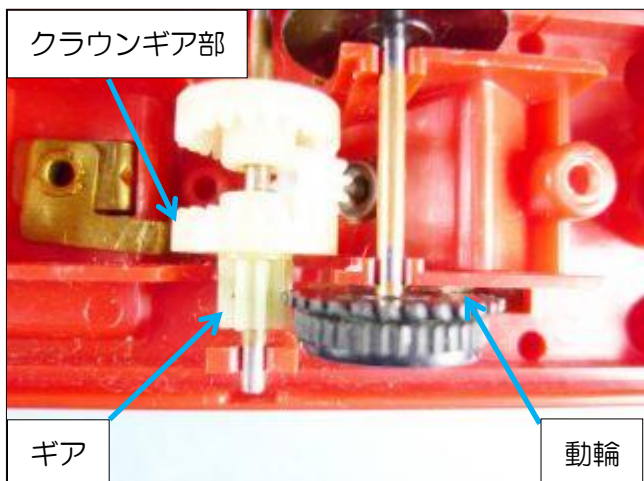
(2) 動輪駆動の確認

中央部を拡大すると、

前進と後進は、モータのピニオンギアが2つあるクラウンギアの内、1個と噛み合って決まります。

クラウンギアに隣接したギアが動輪の歯と噛み合う構造です。

従って、前進と後進を決めるには何らかの方法で、クラウンギアを動かす必要があります。

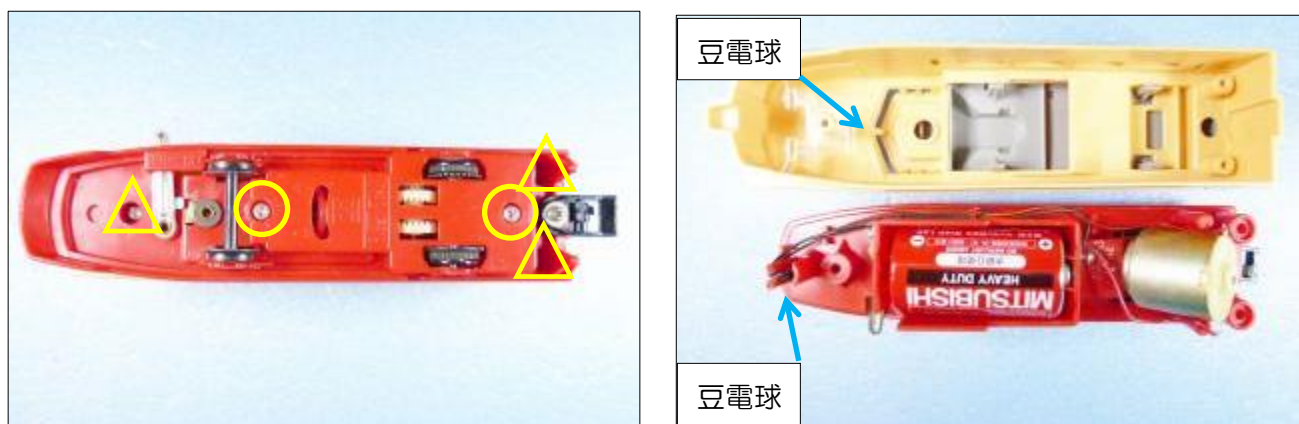
(4) 車体の確認

クラウンギア部や動輪を基の位置に戻し、○印のネジ (タッピング 3X8) 2本で留めます。そして、△印のネジ (タッピング 3X8) を3本外します。

車体を外しても、モータ・電池・豆電球があるだけのシンプルな構造です。

・電池がマンガン電池で且つ消耗しています。

新しいアルカリ電池に交換しました。しかし、クラウンギアに隣接したギアと動輪の歯の噛み合い悪さは直りません

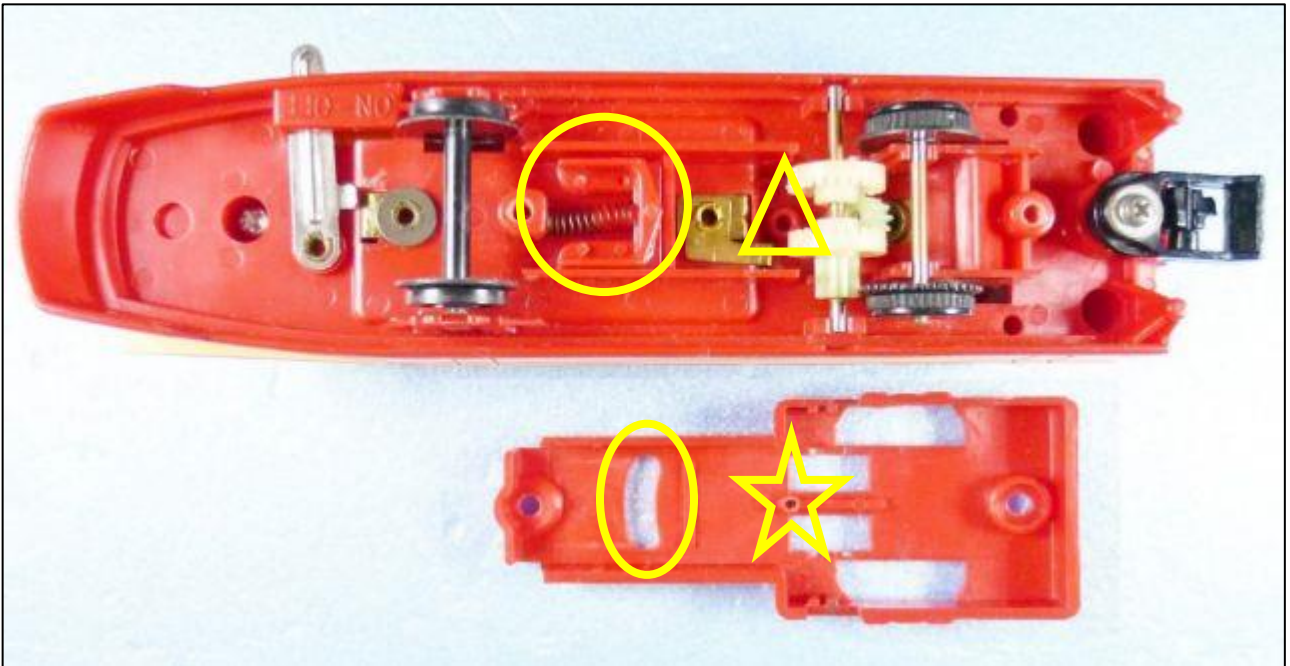
さて前進・後進の切り替えのメカニズムです。切り替えは二つのクラウンギヤを左右にスライドさせることで行なわれていました。動きと構造を、残っている部分から推測します。

まず写真上段のメカ部分です。

- ①前輪の後方に矢印型（山型）の部品（黄○）があり、スプリングが後方向に押しています。この山型で、何か左右に移動するものが振り分けられたのでしょうか。
- ②二つのクラウンギヤの中間の底板上に、2ミリφ程の穴（黄△）が垂直に開いています。

次に写真下段の動輪カバーの部分です。

- ③二つのクラウンギヤの間の、上記②の穴（黄△）に対応する部分に、1ミリφ程の穴（黄☆）が開いています。
- ②の穴と③の穴の間、上下にシャフトが通っていたのでしょうか？ただ、太さの違う意味が分かりません。
- ④ 矢印型（山型）の先端に対応する部分に、幅2ミリ程の円弧状のスリット（黄長円）が開けられています。

表側には写真のような矢印が記されています。
右側が前進、左側が後進です。

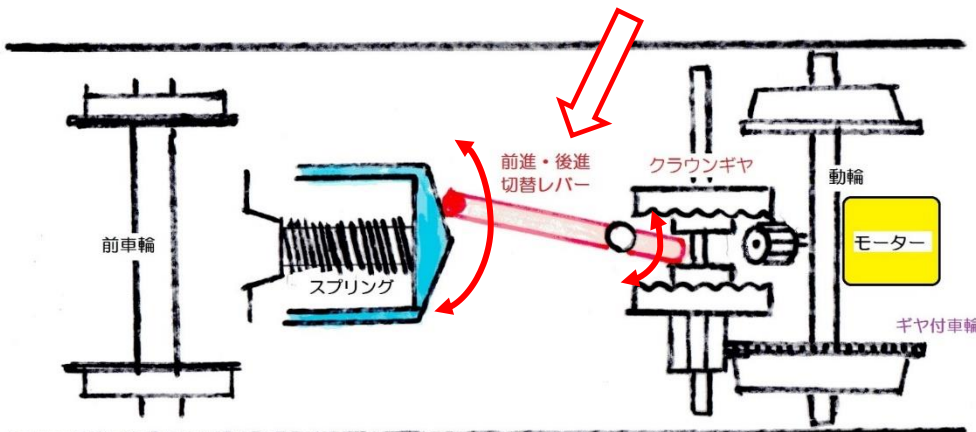
以上①～④で推測されるのは、図の様な切替レバーです。

横から見るとこんな風でしょうか。

底面カバーからレール面に突き出たレバーが、線路上のガイドに触れて、左右に振られ、前進・後進に切り替えられるのでしょう。

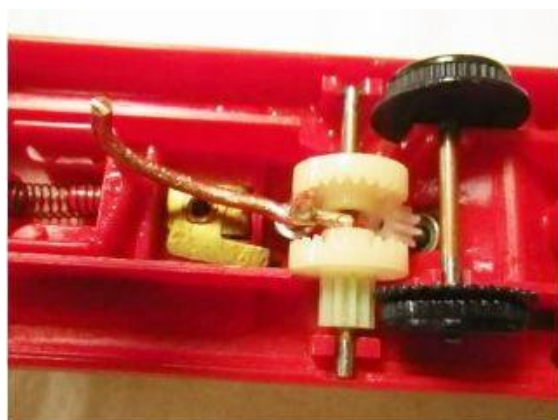
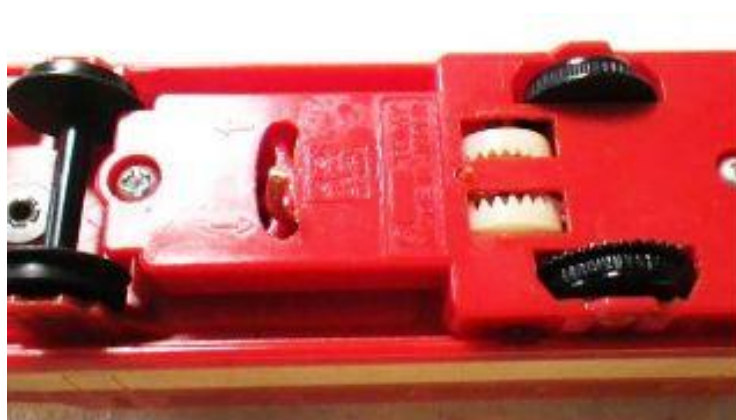
2ミリφの銅線を交差させてハンダ付け、写真のように作って見ました。

動作を見ながら試行錯誤と補正を重ね、最終的に落ち着いたのはこんな形でした。まことに不細工な形ですが、床下でレバーを手で操作すると、一応前進・後進の切り替えは出来ました。

レバーの正しい形状は、この試作品の範囲内にあるのでしょうか。

ただ実際のレールが無いので、レバーの突き出しの長さも分からず、きちんと作動するかどうかのテストをする事も出来ませんでした。

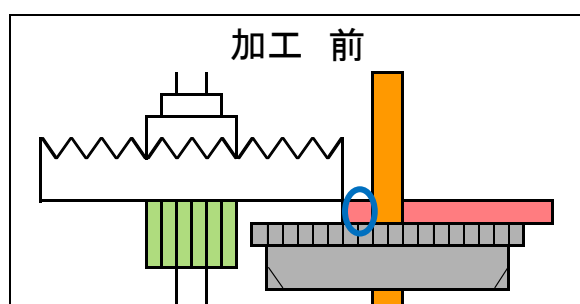
動輪噛み合わせの修正

動輪に付いているギヤ（灰色）は歯がすり減っていて、クラウンギヤに隣接するピニオンギヤ（薄緑色）とは、噛み合いが十分ではありません。そこで車軸の位置を少し前方に移してみる事にしました。

加工は、軸受けの前方（青○）を少し削ります。

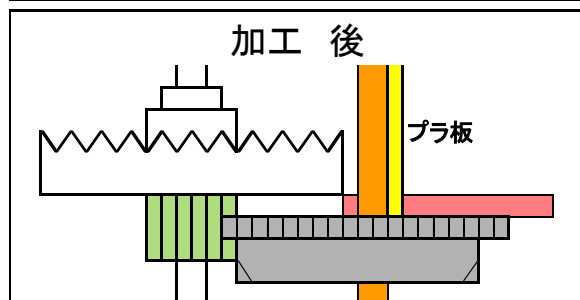
難しいのは、ギヤ同士をどの程度まで押し付けるかです。浅いと回転が十分に伝わらず、深いと回転しにくくなってしまいます。

動輪のギヤとピニオンギヤとは何とか噛み合っただけで動くようになりましたが、噛み方は十分でなく、騒音がかなり出て、この辺が限界かと思われました。

車軸の後方に薄いプラ板（黄色）を差し込んで、車軸を前に押し込むようにして接着します。
