南海 ラピート型 動く目覚まし時計の修理法（ビービーと音、車輪が回らない）

2021.10.24

トミー・マック

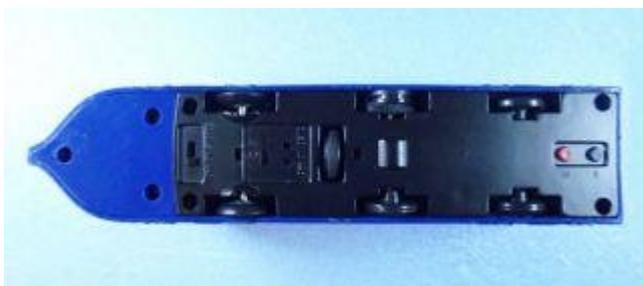
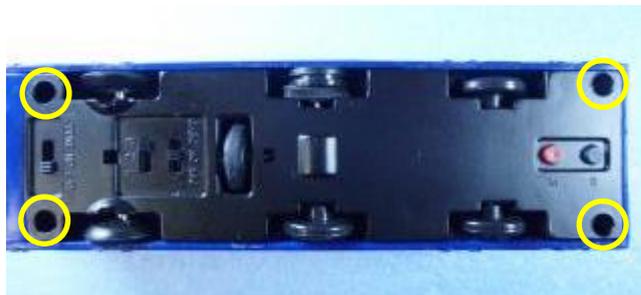
（1）車台のネジ外し

○印のネジ（タッピング 2.3X6）4本を外します。

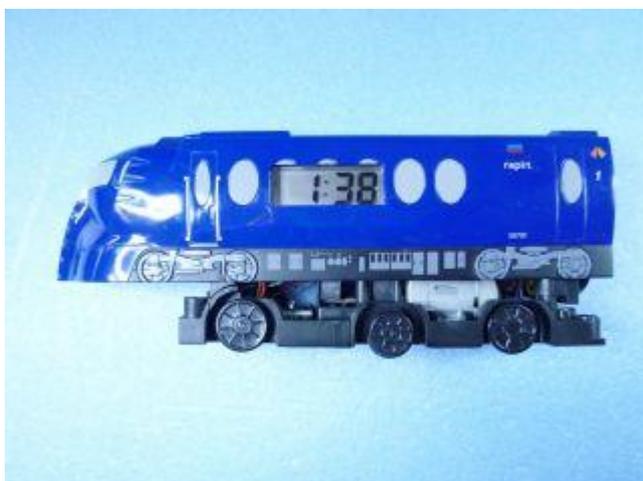
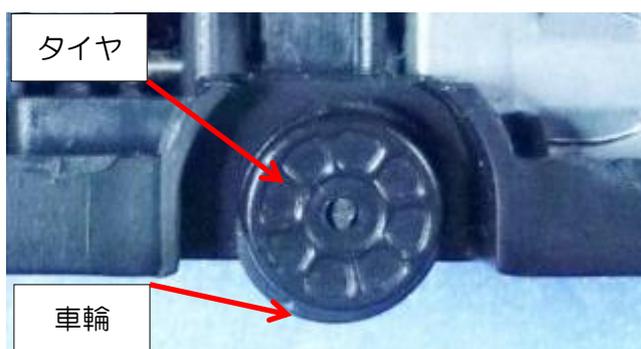
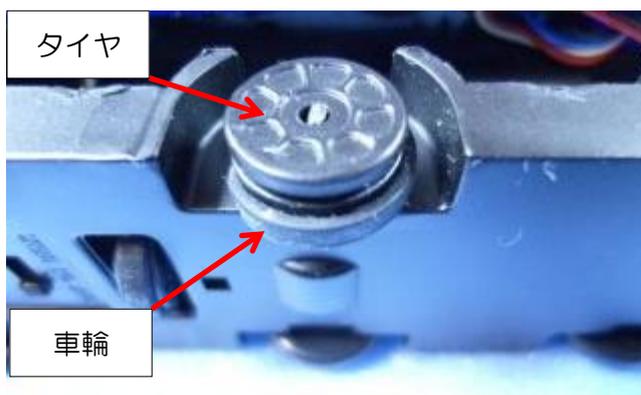
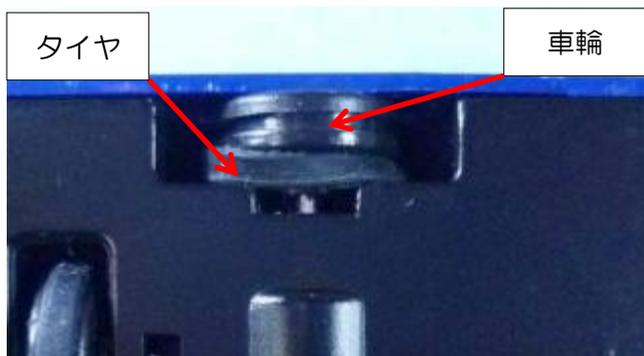
（2）車輪の確認

車台を下げると、中央左の車輪のタイヤが外れているのが見えます。

無理に下へ引っ張るとプリント基板へのリード線が切れそうなので途中までにします。

今一度振り返り、最初の車台底面の画像の中央左の車輪を拡大して見ると、**タイヤが外れている**のが見えます。

これが**車輪の回らない原因**です。

（処置） タイヤをはめます。

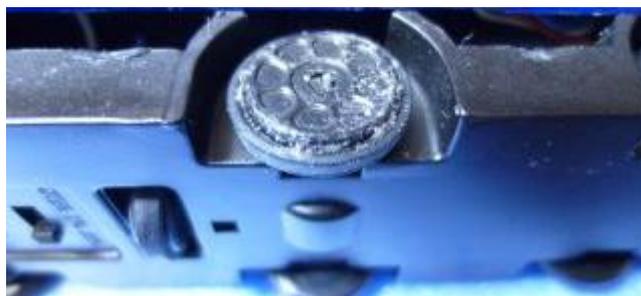
（対応）

既にタイヤが少し伸びていますので、そのままでは直ぐに外れてしまいます。

タイヤに接着剤「ボンド ウルトラ多用途 SU プレミアムソフト」を塗り固定します。

これで「車輪が回らない」と「ピーピー音」の原因追及と修理が **完了** しました。
