# メロディいっぱい！みまもりセンサー メリーの修理法（時々止まる）

2022.06.24

トミー・マック

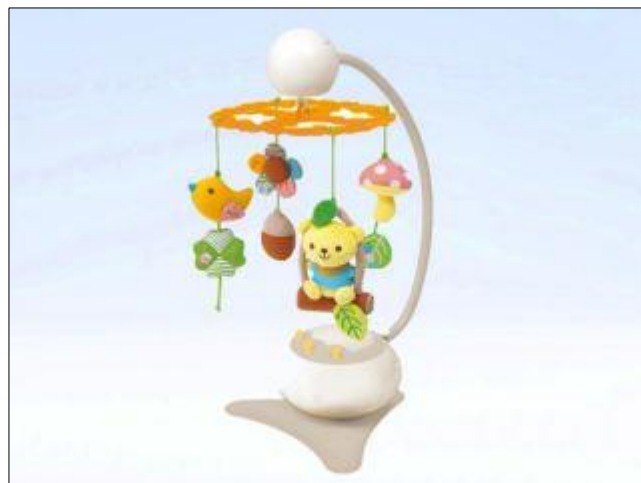
おもちゃ名が「メロディいっぱい！みまもりセンサー メリー」です。コンビ（株）製で2015年の販売です。

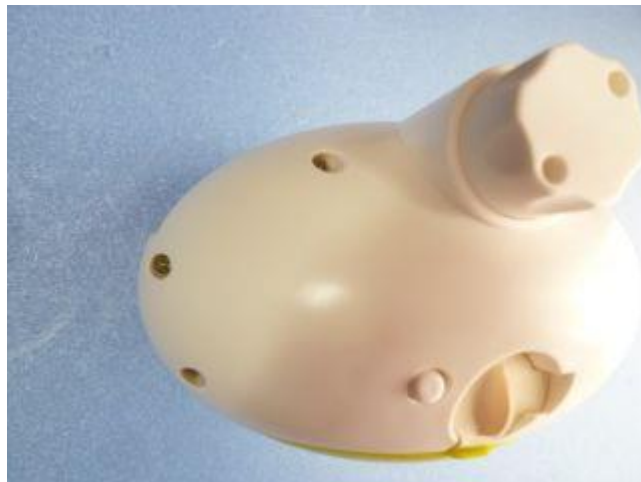
本体上ケースの○印のネジ（タッピング 3X45）4本と、△印のネジ（タッピング 3X20）2本を外します。

ネジ（タッピング3X45）4本と、△印のネジ（タッピング3X20）2本で留めます。

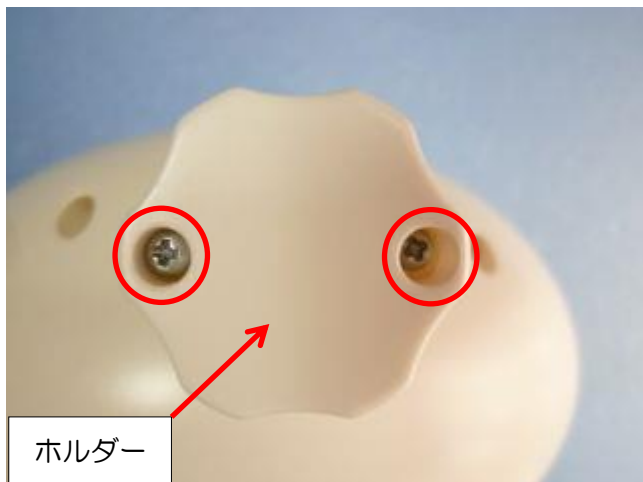
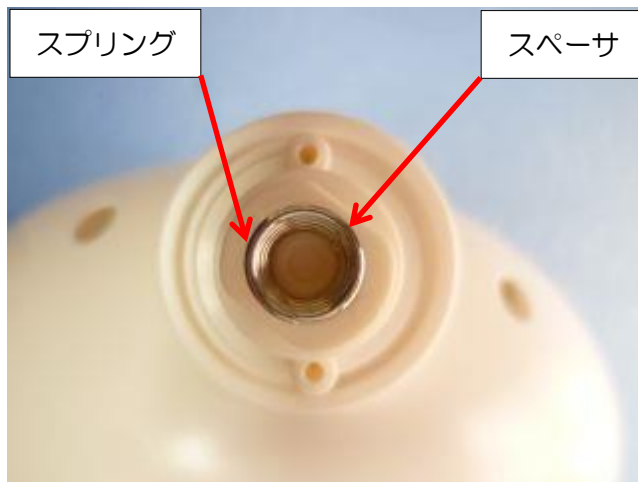
6本のネジを外しただけでは上ケースは外れません。

ベッドに固定用のホルダーのO印のネジ（タッピング 2.6X12）2本を外すと、スプリングとスペーサが現れ、奥にある樹脂ネジ（画像なし）を反時計方向に回して取り出します。

中間ケース上の孔からベッド押さえ板を入れ、上ケースの孔から樹脂ネジを挿入し時計方向にねじ込み、位置決めしてスペーサとスプリングを置き、ホルダーをネジ（タッピング2.6X12）2本で留めます。

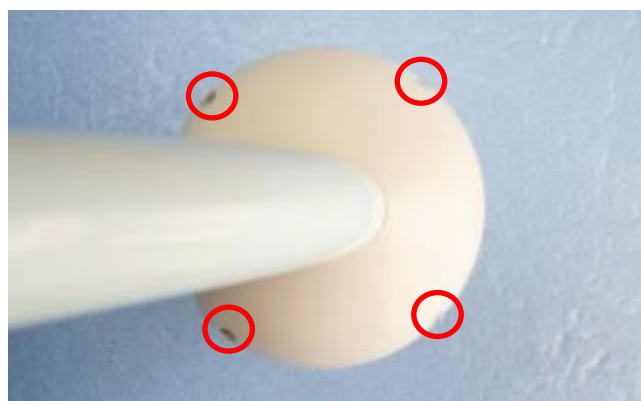
○印のネジ（タッピング 3X12）4本を外します。

ネジ（タッピング3X12）4本で留めます。

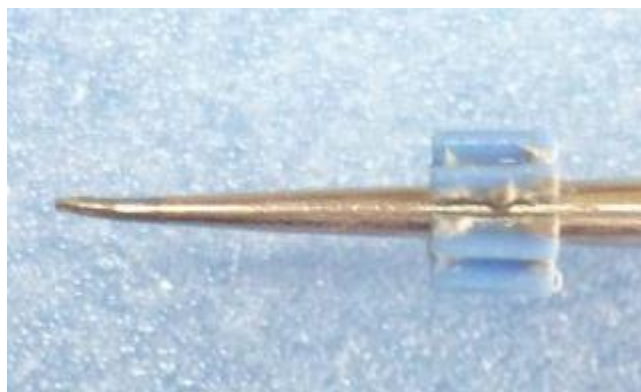
飾り人形の負荷がかかると、ギアユニットのギアが滑っています。 → 寿命でギア割れ。

ギアユニットの中のベルトに緩みなく、小さなギア（10歯）は割れて緩んでいます。

モジュール0.5の10歯のギアを交換しました。

割れたギア（ $m=0.5$ 、10歯）を交換します。
