ホワイト・テリアの修理法（踊らない）

2022.10.23

トミー・マック

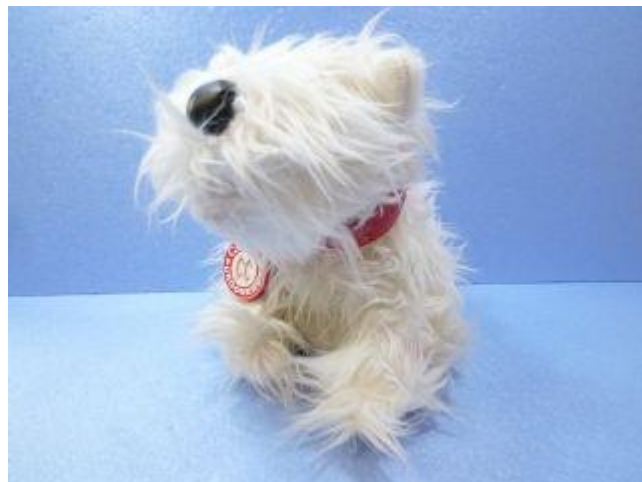
1. 外 観

画像検索すると、おもちゃ名に「アイリッシュ・ソフトコート・ウィートン・テリア」、「ウエスト・ハイランド・ホワイト・テリア」、「スコットイー・ホワイト・テリア」と原産地名が付いたテリアが出てきます、良く分からないので「ホワイト・テリア」とします。日本の通販では売っていないようです。製造会社や販売年は分かりません。

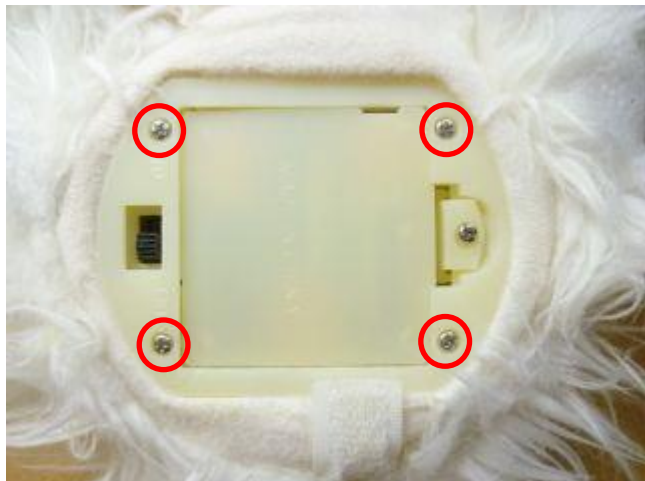
（1）底面カバーを外しとぬいぐるみ底面端の剥がし

底面にある○印のネジ（タッピング 2.6X8）4本を外します
 接着された4辺のぬいぐるみの底面端を剥がします。

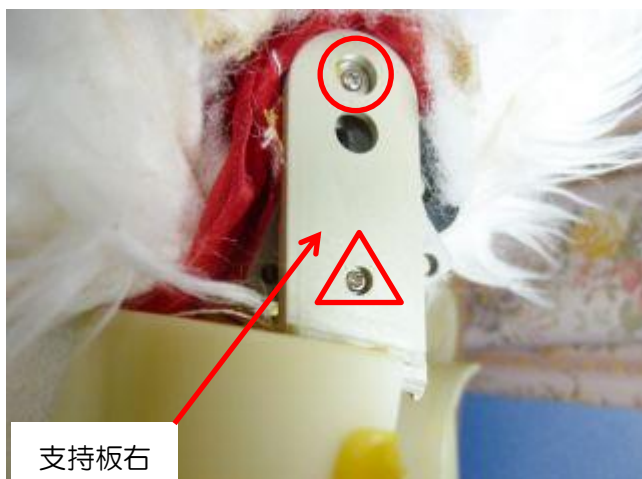
（b）回転板側

○印のネジ（座付きタッピング 2.3×8）1本と△印のねじ（タッピング 2×10）1本を外し、支持板右を外します。すると前後板左が見えます。この前後板は取り付け時に注意します。

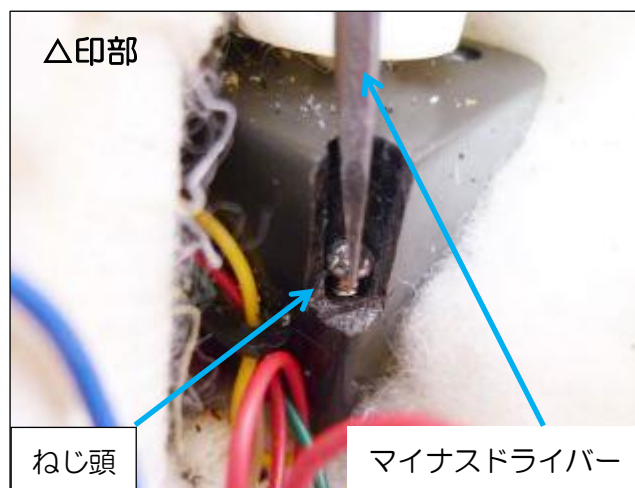
（４）ギア部の分解

前後板を外すと、ギアケースが見え○印のネジ（タッピング 2.3×5）と□印のネジ（タッピング 2.3×10）を外します。

しかし△印のネジの頭がつぶれ外せません。仕方なく周囲の2辺の壁を取り除き、ネジ頭にヤスリでマイナス状に溝を掘りのネジ（タッピング 2.3×8）を外しました。

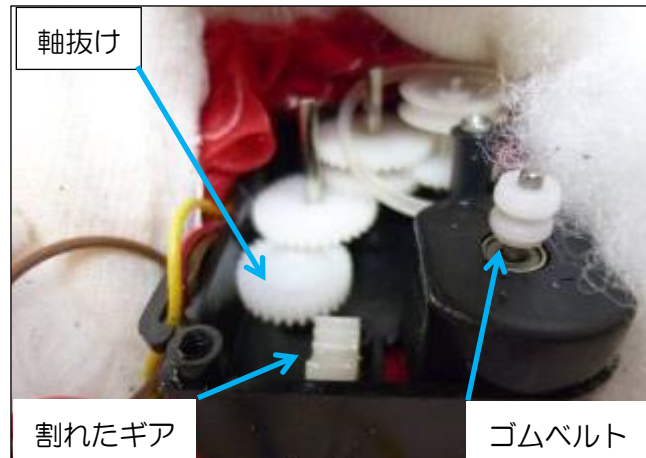
（５）ギア部の確認

ゴムベルトが外れ、ギア（m0.5、16歯）が割れて落ち、1本の軸が上ギアケースにあります。

（修理）16歯ギアの丸穴を口2.0mmの角穴にし、上ギアケースの回転板の軸に挿入します。

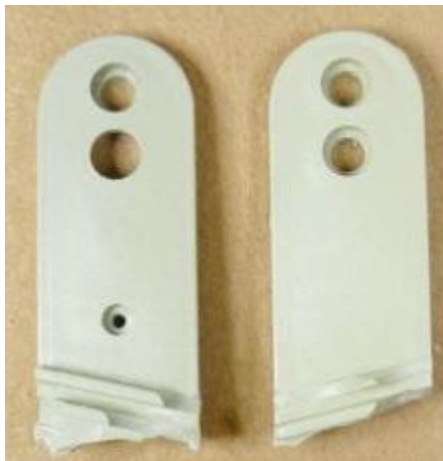
故障品

欠けていた両側の支持板の寸法を測り、欠けた部分は推測で図面を作成し、熱溶解積層式で PETG を使い3D造形しました。
