# ラジコンカー フェラーリ FXX K Evo [RASTAR 製] の修理法 (走らない)

## 1. 外 観

## 3. 故 障 (症状)

## 4. 原因と処置

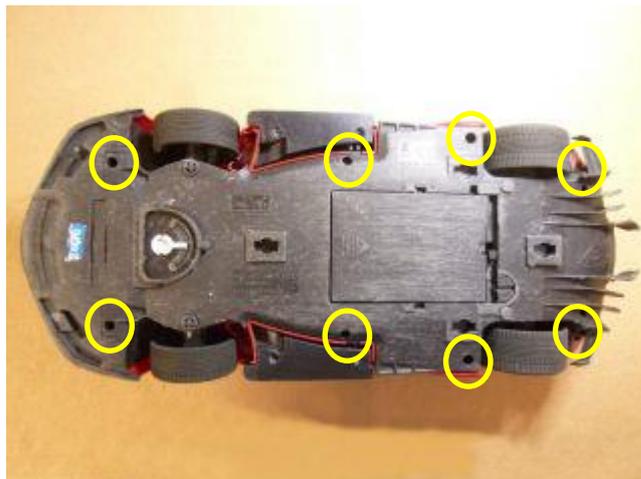
シャーシ底面にあるO印のネジ (タッピング 2.7X8) 8本を外します。

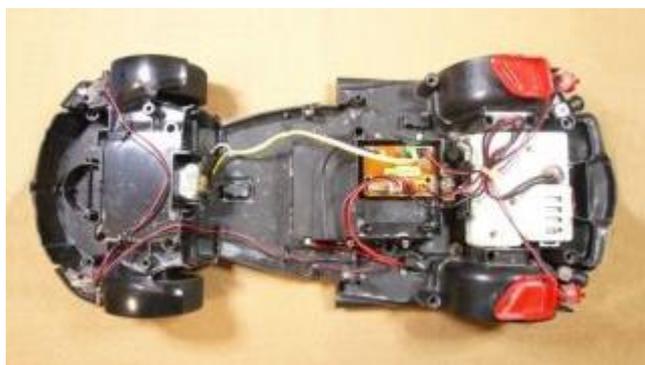
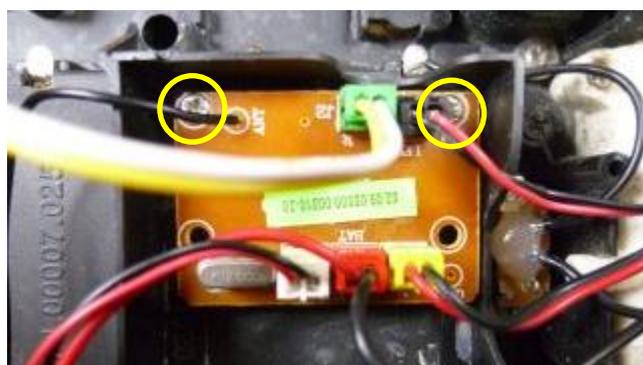
O印のネジ (タッピング 2.6X5) 2本を外します。

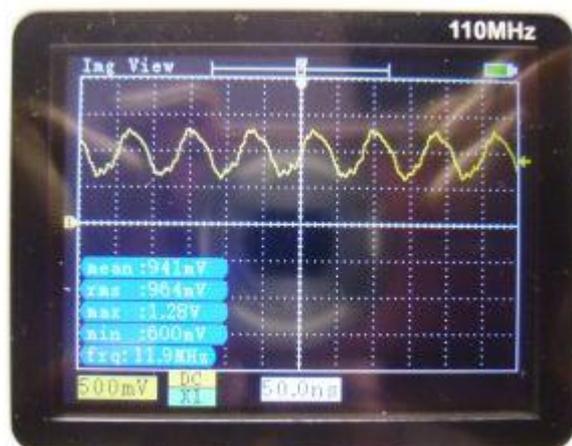
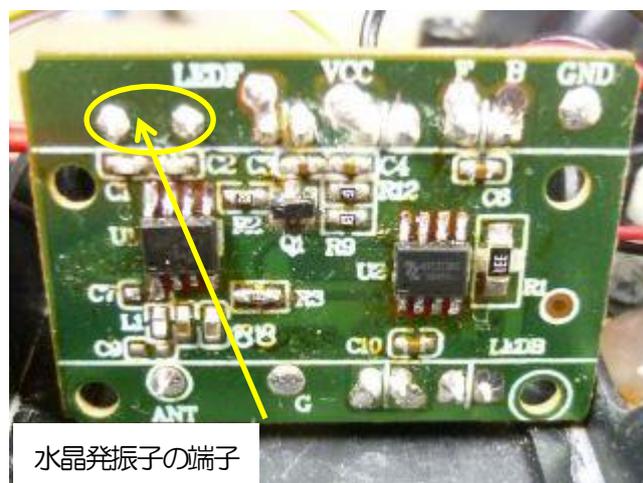
水晶発振子の端子

オシロスコープで波形を観測すると、

水晶発振子の表示 12MHz の波形が見えます。

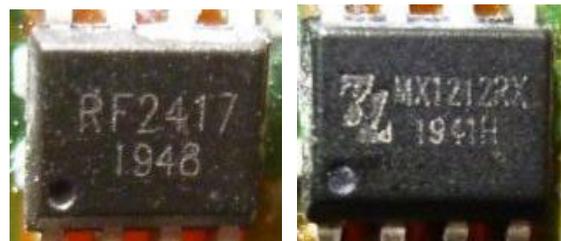
U1 : RF2417 (受信およびデコーダー)

U2 : MX1212RX (モータドライバー)

2つの仕様をネット上で探しましたが見つかりません。メーカー専用の特別仕様かもしれません。

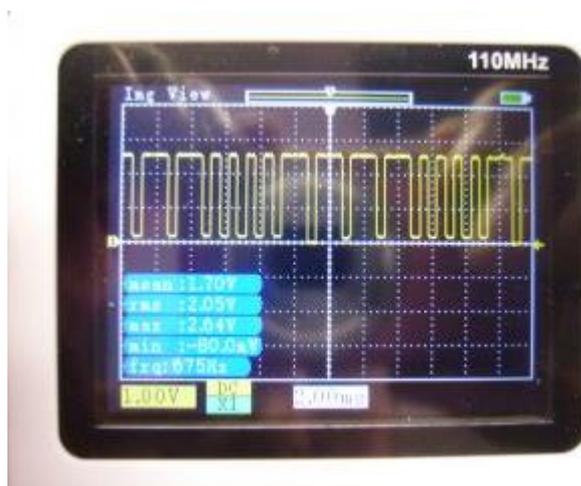
U1 の4番端子のモータ制御の出力信号は右画像です。

その信号がR3 (690Ω) を経て、U2 の2番端子のモータ制御の入力信号となるはずですが0Vです。(最終ページの回路図参照)

どうも変です。U2の2番端子やその他の端子をオシロで観測していると、急に後輪が回転し始めました。 → 直った???

この現象から、IC端子の半田不良では?と疑い、U2の端子の半田を外し、半田をやり直すことにしました。念のためU1もやり直します。

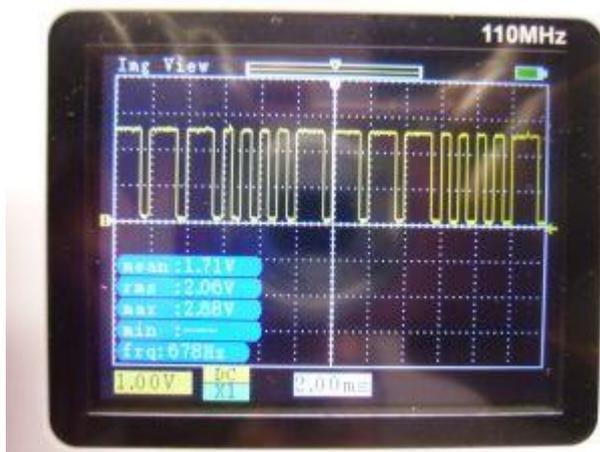
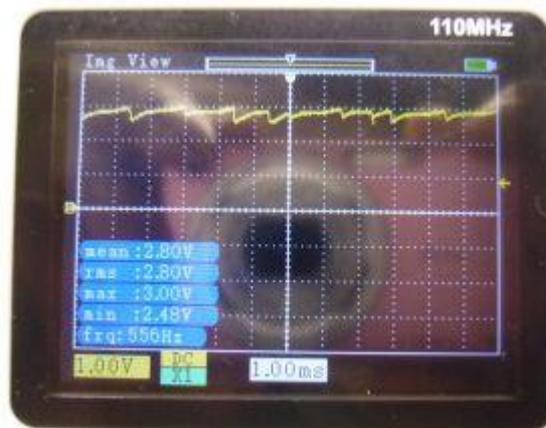
U2の2番端子のモータ制御の入力信号は左下画像になりました。

参考ですが、U1の2番端子から直接U2の8番端子に入るモータ制御信号は右下画像です。

これで正常に後輪モータと前輪モータが動くようになりました。

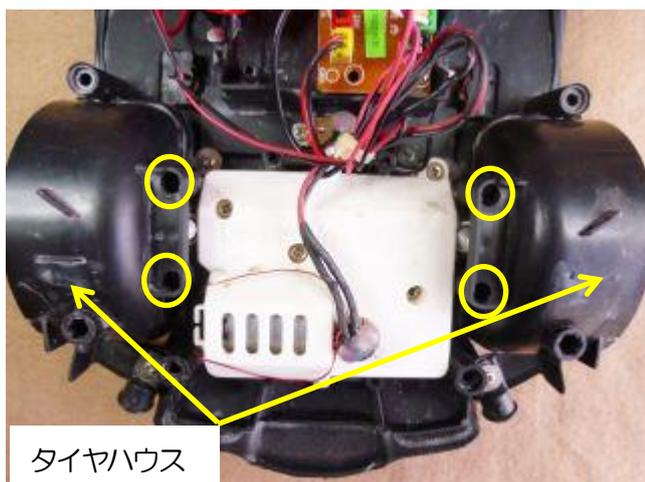
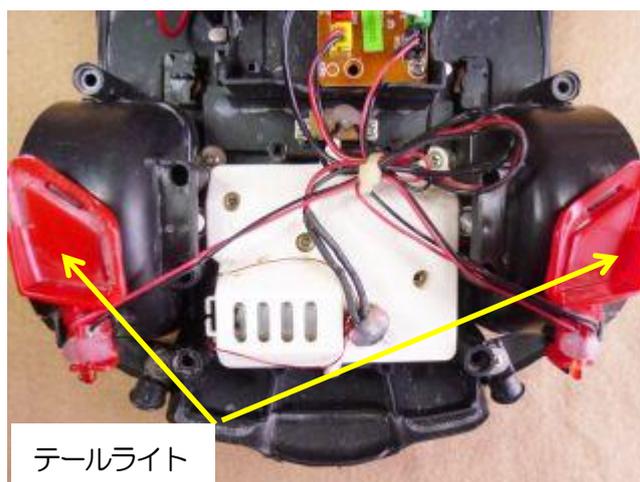
左右のタイヤハウスからO印のネジ (タッピング 2.6X8) を各2本外します。

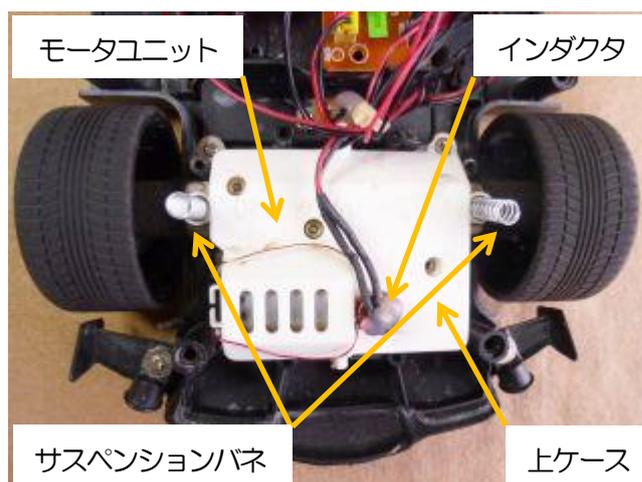
モータユニットの左右にサスペンションバネが載っていますので、取り外し無くさないように保管します。

この時、ギアユニット上ケースにモータノイズ防止のインダクタがグルーで固定されていますので、ドライヤーで温めて外します。

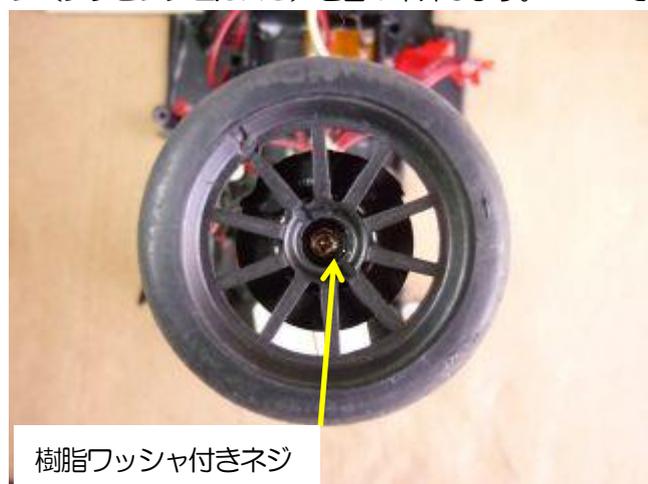
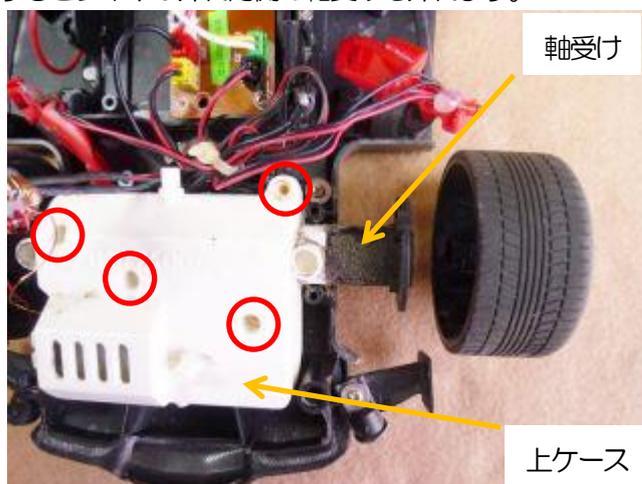
タイヤとモータユニットを持ち上げれば上に外れます。両側のタイヤの中心に留められた樹脂ワッシャの付いたネジ (タッピング 2.6×8) を各1本外します。 そうするとタイヤが外れ内側の軸受けも外れます。

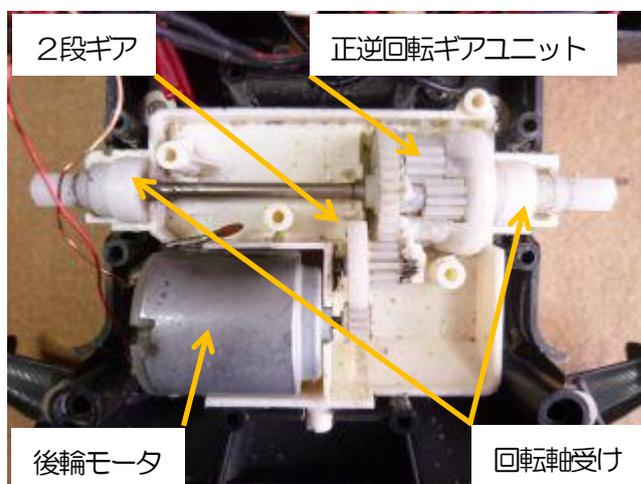
右上画像のモータユニット上ケースにあるO印のネジ (タッピング 2.6×8) を4本外し、上ケースを外します。

中に、後輪シャフトの右端に正逆回転ギアユニット、左右の回転軸受けと2段ギア、そして後輪モータがあります。

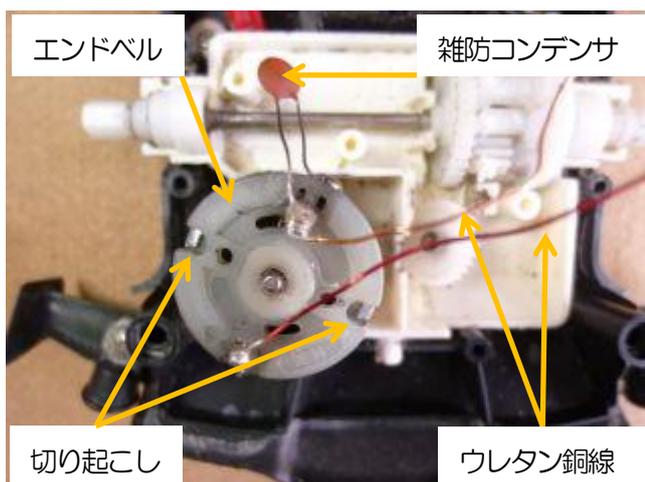
モータを分解するため、モータの端子からインダクタに繋がっているウレタン銅線2本と雑防コンデンサの片側リード線を外し、モータのハウジングの切り起こし爪を起こして、エンドベルを外します。

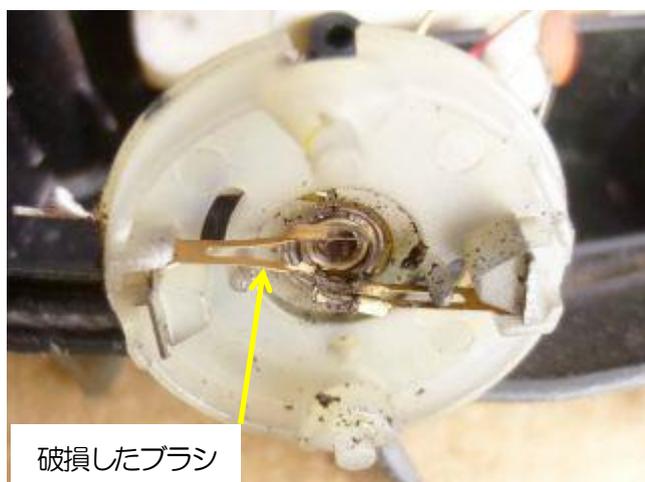
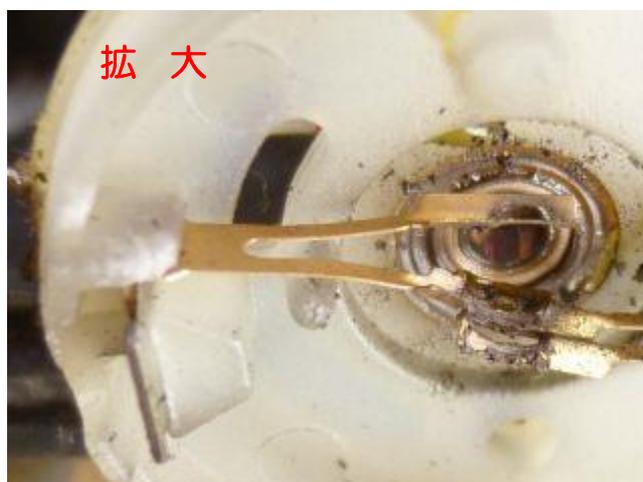
しかし、何回か前進と後進を繰り返すと、後進時に時々回転をしません。タイヤを手で回して勢いを付けると回転を始めます。経験上モータのブラシが壊れているように思えます。

外したエンドベルにあるブラシ片側が**破損**しています。これが逆転時に時々回らない**故障の原因**です。

単3電池5個 (7.5V) 用のRE-260タイプモータの手持ちがないので、3V用の同種モータからブラシを含んだエンドベルを外し交換します。(中古品で少し汚れています。)

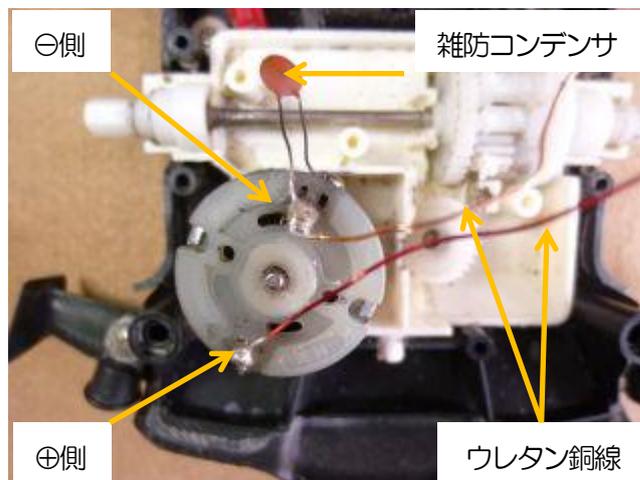
端子の片側 (⊖側) に雑防コンデンサのリード線とウレタン銅線 (黄色被膜) を半田付けし、反対側 (⊕側) の端子にはモータのハウジングに半田付けされた錫引き軟銅線とウレタン銅線 (赤色被膜) を半田付けします。

モータユニット下ケースにモータの端子の極性に注意して、所定の位置に配置します。

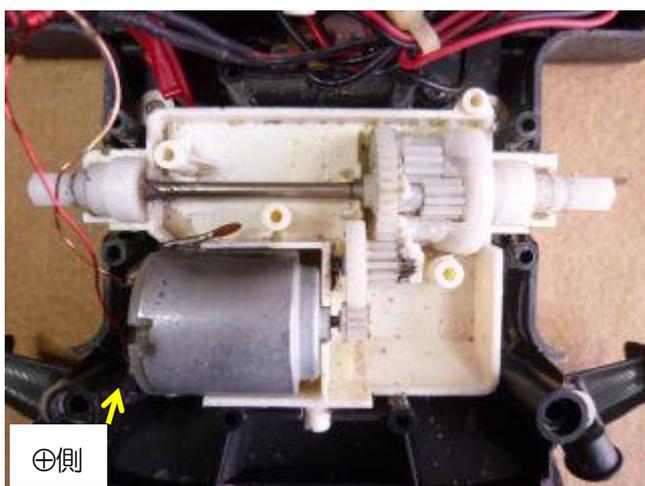
## (b) モータユニットケースの組立て

また、後輪シャフトの端に正逆回転ギアユニット、左右の回転軸受けと2段ギアを配置します。

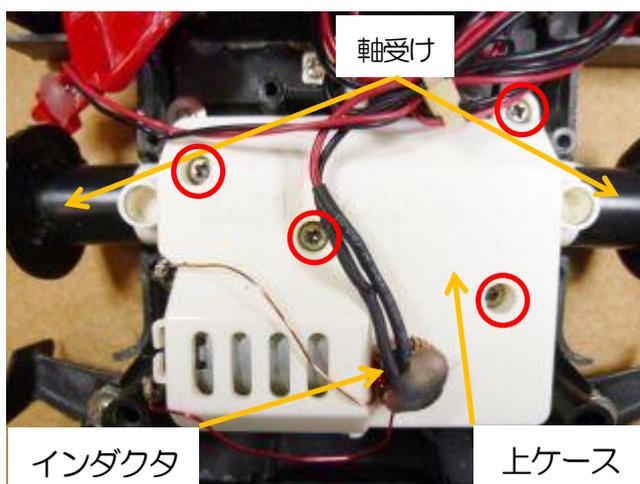
所定の位置に置き、ネジ (タッピング 2.6×5) 2本で留めます。

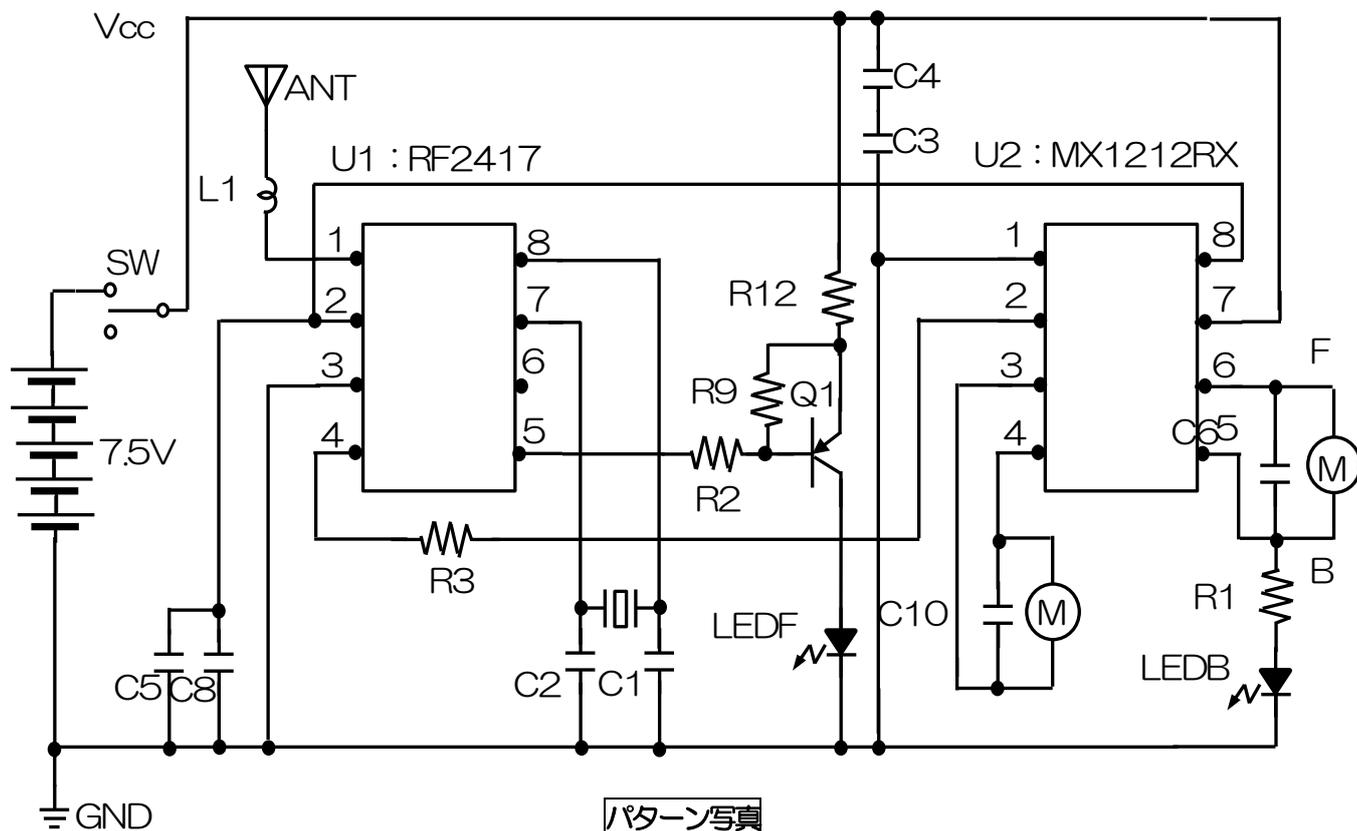
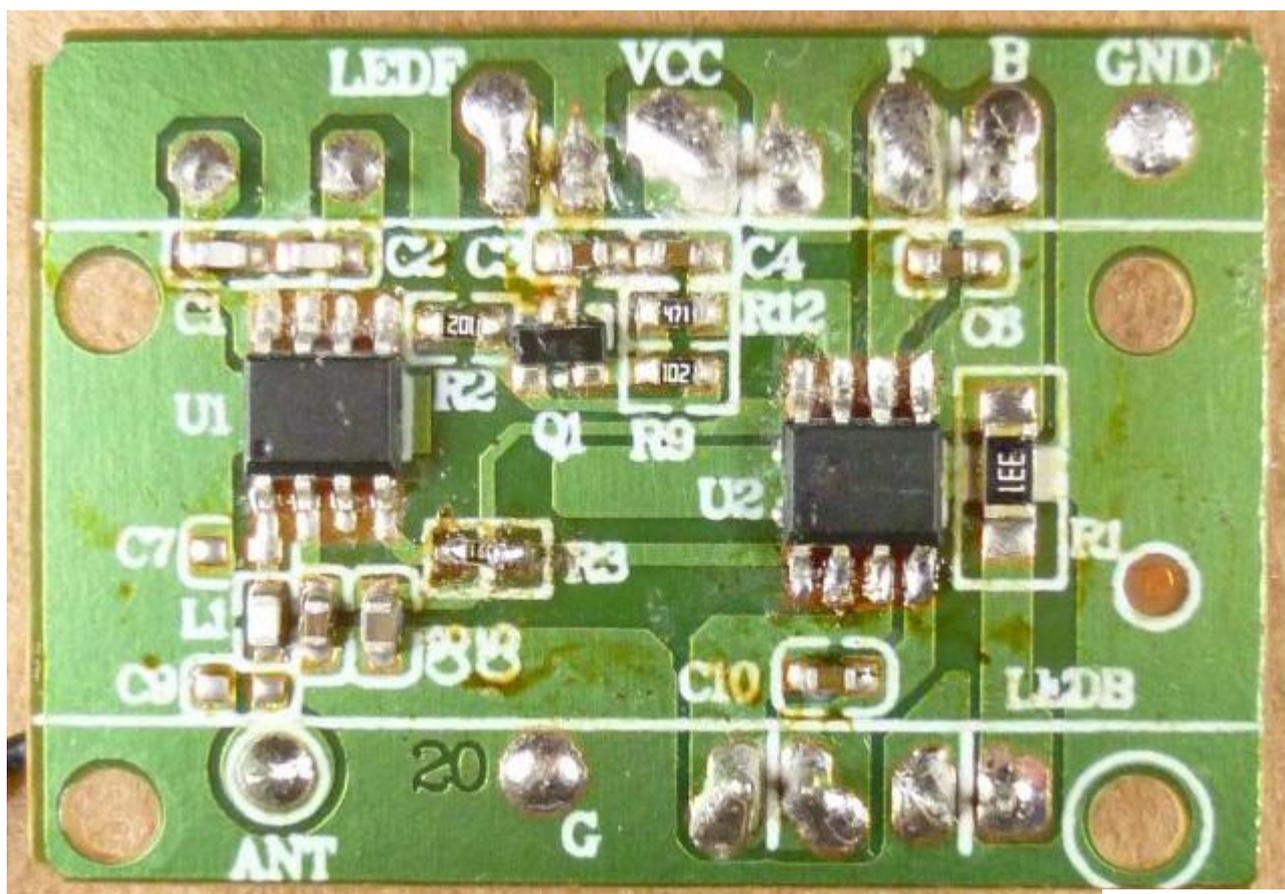
回路図

次ページに回路図とパターン図があります。
