やわらかガラガラメリー デラックスプラスの修理法（回転が遅い）

2023.02.01

トミー・マック

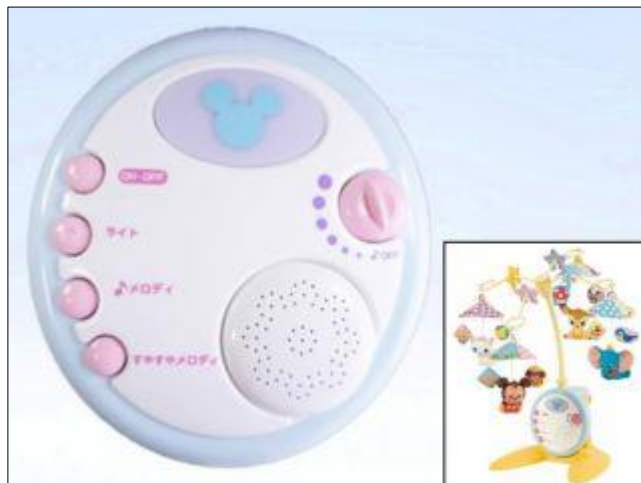
おもちゃ名はディズニーキャラクターズ「やわらかガラガラメリー デラックスプラス」、(株)タカラトミー製で 2015 年に販売です。

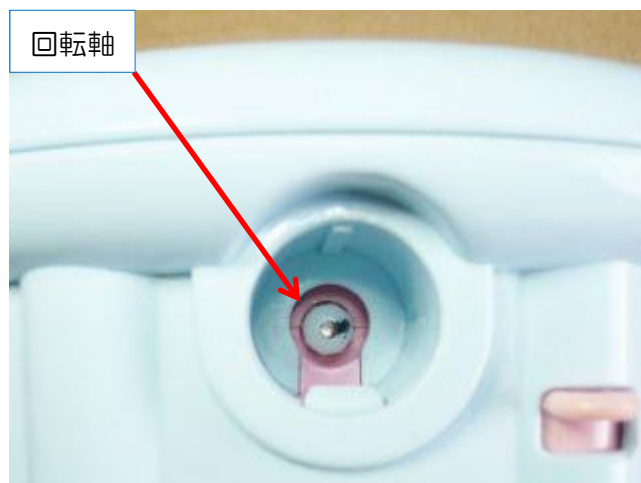
（1）準備（回転を確認用）

回転支柱を外し、奥にあるギアボックスの白い回転軸の先端に、黒マジックで印を付けます。

これを目印に1回転の時間を測ります。

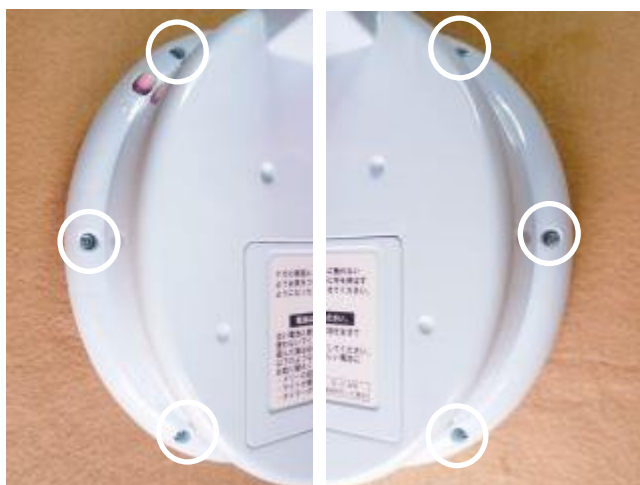
（2）前面パネルの取り外し

おもちゃを逆さにし、裏面ケースのO印のネジ（タッピング 3X10）6本を外します。

ネジ（タッピング 3X10）6本で留めます

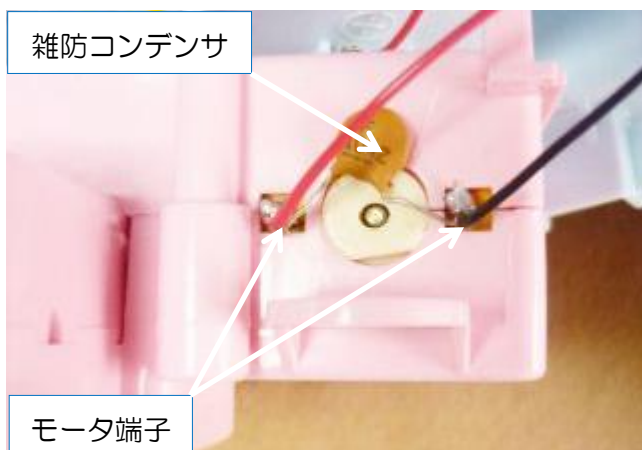
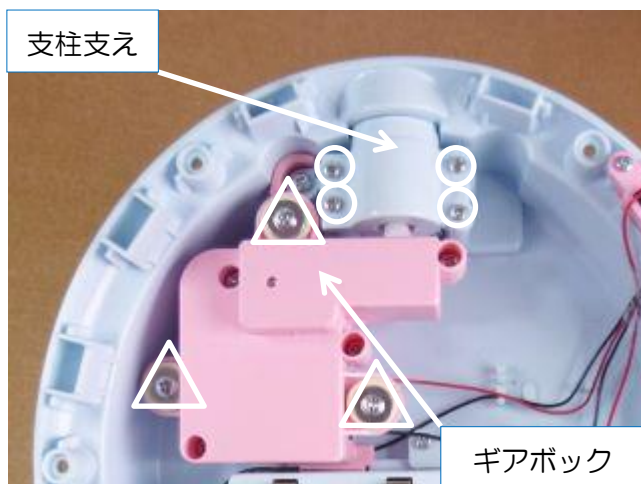
（3）支柱支えとギアボックスの取り外し

O印のネジ（タッピング 2.6X10）4本で支柱支えを外し、ギアボックスを△印のネジ（座付き 3X8）3本で外します。△印のネジの下には上側シリコンゴムワッシャがありますので無くさないようにします。

モータ取付け用ボスに下側用シリコンゴムワッシャを載せ、モータボックスを被せた後さらにネジ締め部に上側用シリコンゴムワッシャを載せ、ネジ（座付き 3X8）3本で留めます。

ネジ（タッピング 2.6X10）4本で留めます。

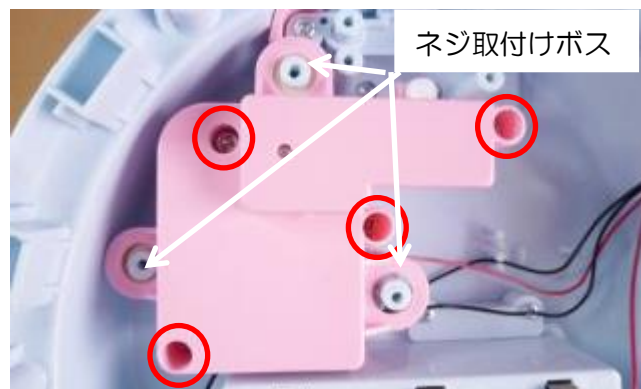
（5）ギアボックスの分解

○印のネジ（タッピング3X8）4本を外します。ギアボックス全体を外すと、ギアボックスのネジ取付けボスに、別の下側シリコンゴムワッシャが3個あります。これも無くさないようにします。

モータボックス上を被せ、ネジ（タッピング 3X8）4本で留めます。

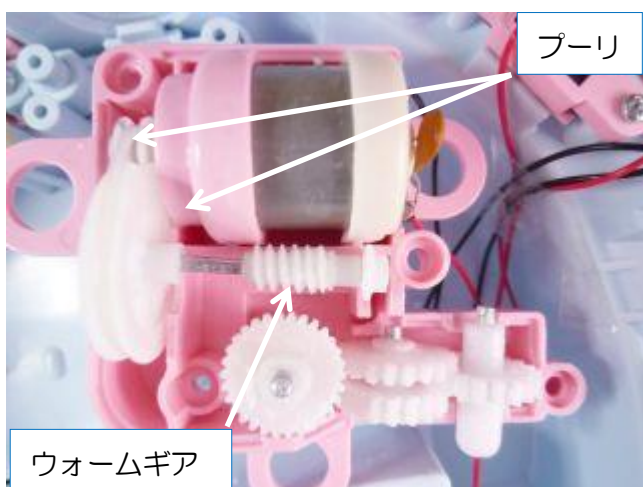
（a）ギア類の確認

ギアやウォームギア、プーリには割れや欠けがありません、シリコンゴムベルトも伸びや滑りもありません。

モータとギア類を所定の位置に設置し、モータ軸のプーリと大きなプーリ間にシリコンゴムベルトをかけます。この時大きなプーリとウォームギアの軸端に小さな軸受けがあるので方向と位置に気を付けます。

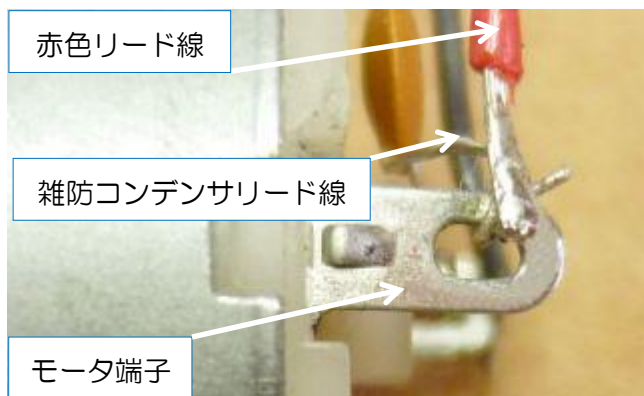
故障時赤色リード線は、単に雑防コンデンサリード線にだけ半田付けされていたと推測します。

原因は半田作業ミスでした。

モータ端子に雑防コンデンサリード線と赤色リード線をしっかり半田付けします。

モータ単体の端子に、正しく電池電圧 4.2V が印加され、モータで回転支軸が1回転43秒となりました。
