豆シバ [イワヤ製] の修理法 (動かない)

2023.04.18
トミー・マック

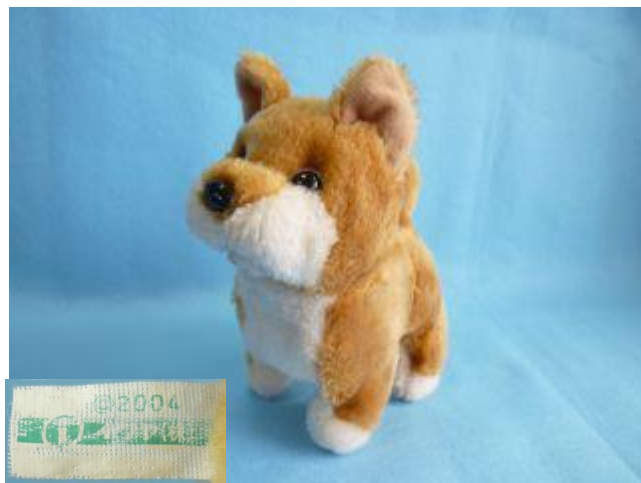
1. 外 観

おもちゃ名はイワヤの「豆シバ」、イワヤ (株) 製で、2004 年の販売です。

トコトコと歩き、立ち止まって尻尾を振りながら小さな声でキャンキャンと鳴き、また歩きだします。あかちゃんシリーズの「シバちゃん」と幅や高さはほぼ同じですが、全長が約40mm小ぶりです。

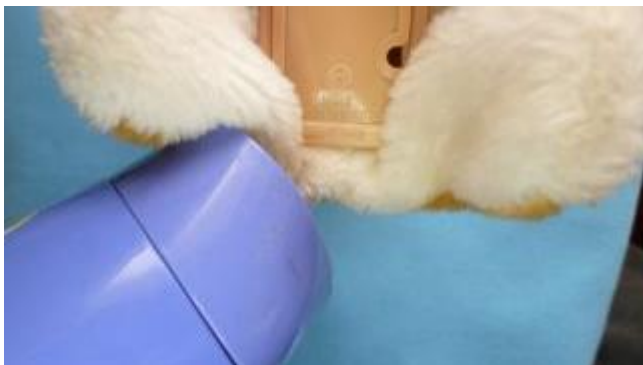
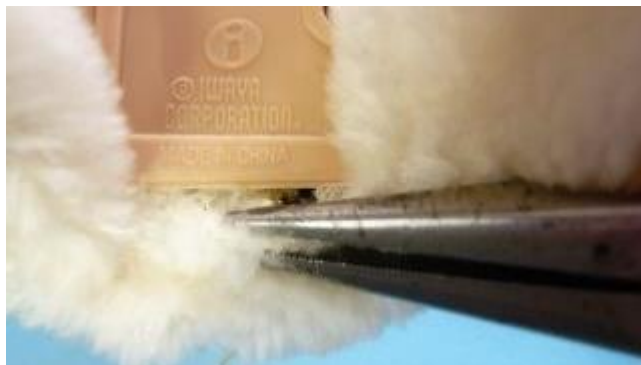
(1) むいぐるみの剥がし...(a) 電池収納部周囲

むいぐるみの電池収納部周囲をドライヤーで温め、接着剤 (グルー) を柔らかくし、生地を引っ張って剥がします。掴みにくい時はラジオペンチで掴んで引っ張ります。

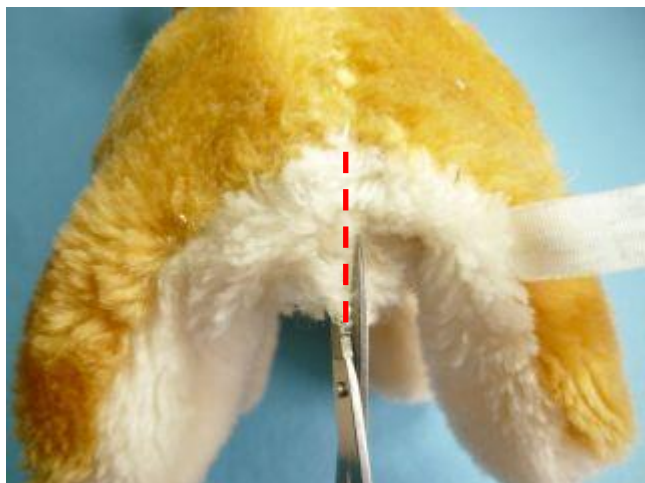
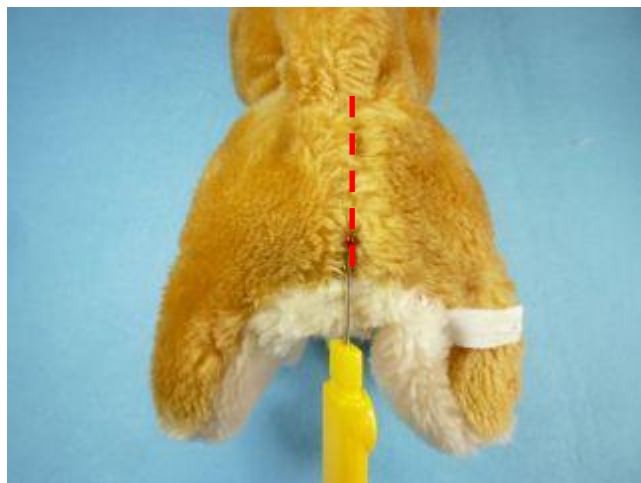
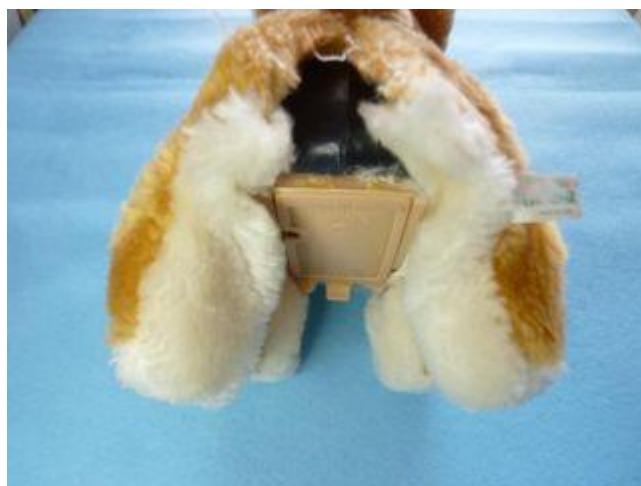
(b) 左右後脚間とお尻の切り離し

ぬいぐるみの生地が体に対し余裕があり、しかも生地が伸びやすい場合は、ぬいぐるみの後脚から生地を引っ張って剥がしますが、この豆シバは生地に余裕がなく後脚から剥がせません。

こんな場合は、背中に縫い目があれば縫い糸を切り、ぬいぐるみを脚下に開いて降ろせませんが、今回は背中に縫い目がありません。

しかたなく、生地に余裕を持たせるため、左右後脚の間の白い生地を切ります。

そして、お尻の生地合わせの縫い目の縫製糸を、リッパーでお尻尾の根元まで切ります。

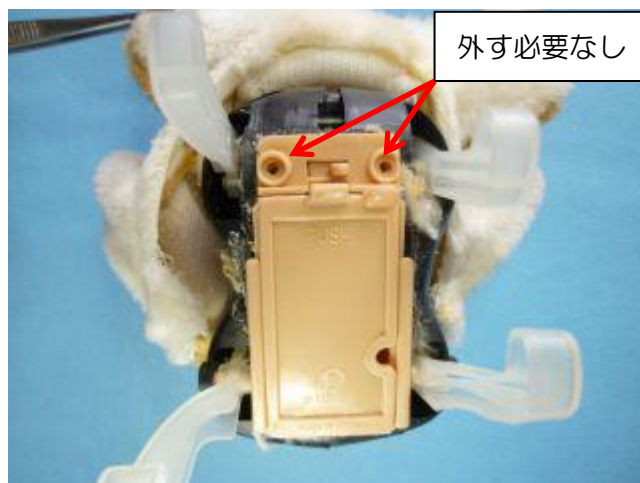
(c) 前後脚の剥がしと首下の剥がし

後脚・尻尾・前脚の順にぬいぐるみから脱がします。

首下もぬいぐるみがグルーでしっかり接着されているので引き剥がします。

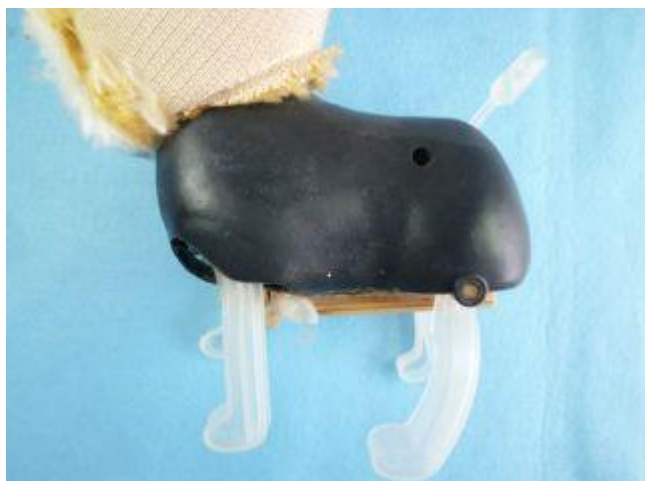
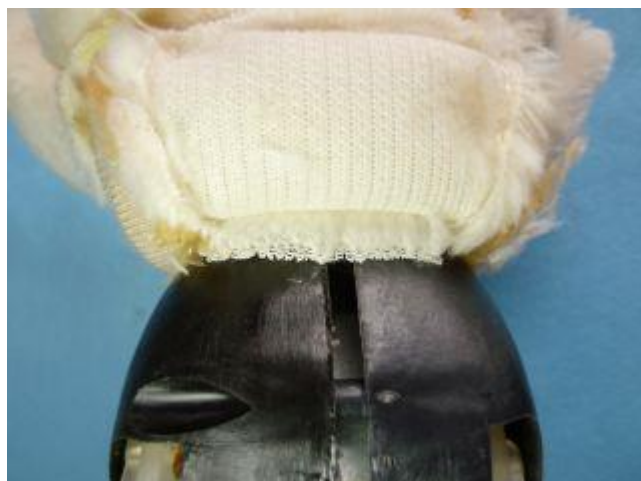
(d) ぬいぐるみの巻き上げ

ぬいぐるみを頭まで巻き上げます。首下の奥もグルーで接着されているので引き剥がします。

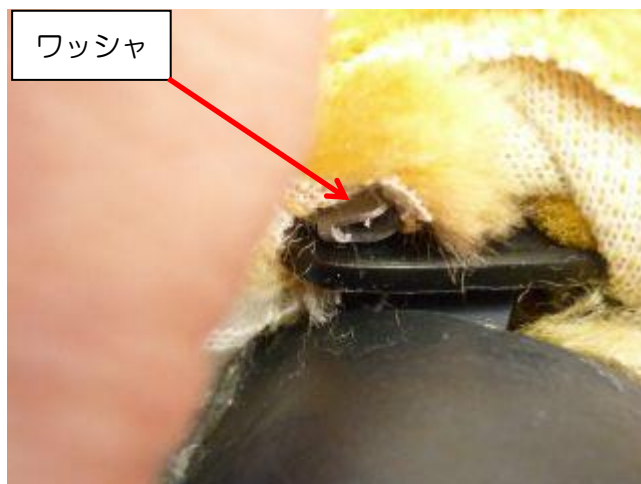
(2) 機構部カバーの外し

右側面のO印のネジ (タッピング 3X8) 3本を外します。

機構部カバーを左右に開くには、首根元にある首固定シャフトの留めワッシャを外す必要があります。

しかし今回はワッシャを外さず、開ける範囲で左右機構部カバーを開けました。
