ココさかだちしての修理法（動きがおかしい）

2023.06.07

トミー・マック

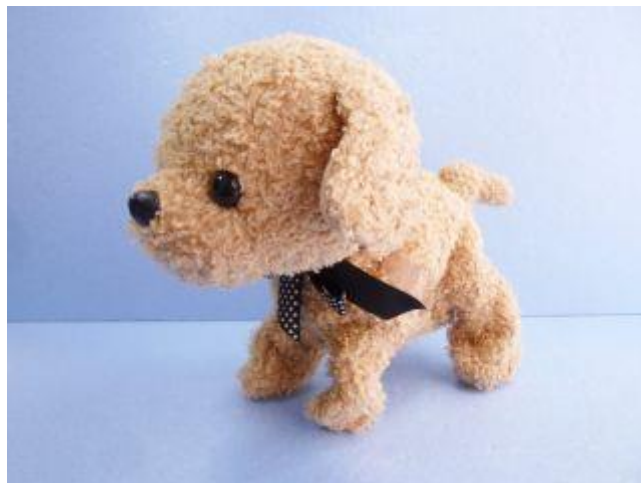
（2）リーフスイッチの点検

ギアボックス内にある脚の動きで回転するカムが、リーフスイッチ2個と連動しON/OFFする構造になっています。
