2023.06.18 トミー・マック

おもちゃ名は働く車シリーズ 「R/C建設車スーパーショベル」、(株)シー・シー・ビーから2010年の販売です。

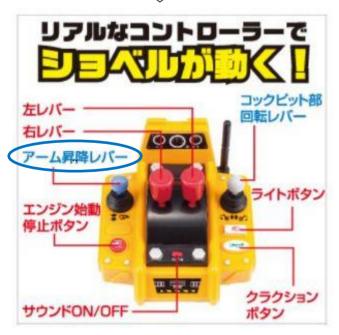
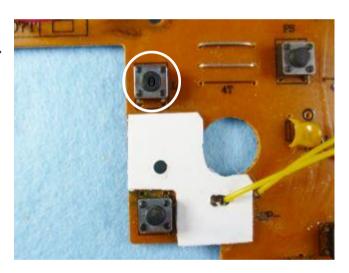
(e)修理の確認

プリント基板の状態で、DC4.5Vを接続し動作を確認します。

(結果)

アーム昇降レバーを操作すると、モータの回転音 がありますが、アーム昇降をしません。それ以外は 問題ありません。

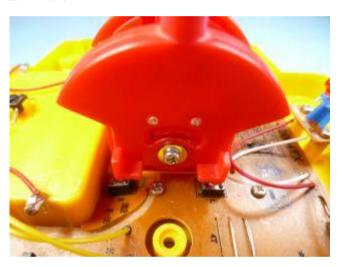
(c)左操縦桿レバーの取付け

折れて千切れたボスをカーラー(軸として)使い、ネジ(タッピング 2.6X8)と M3 ワッシャで留めます。
