アンパンマン ピアノえほんの修理法（2つの鍵盤が利かない）

2023.10.23

トミー・マック

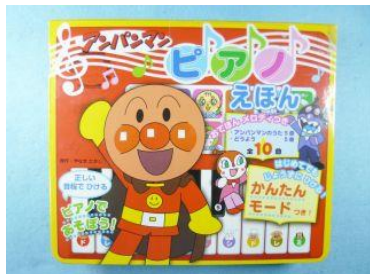
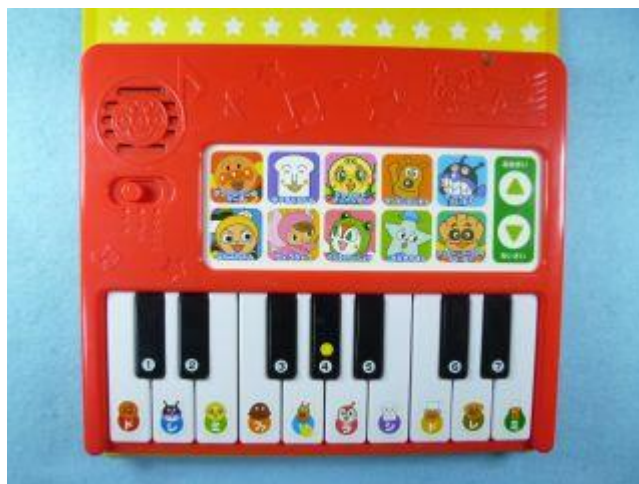
1. 外 観

おもちゃ名は「アンパンマン ピアノえほん」で、(株)フレーベル館から2010年に初版発行され、その後順調に初版第25刷が2022年に発行された、人気のピアノえほんです。

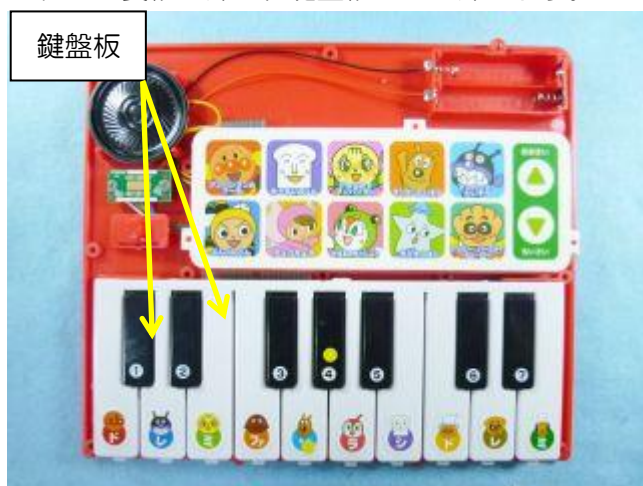
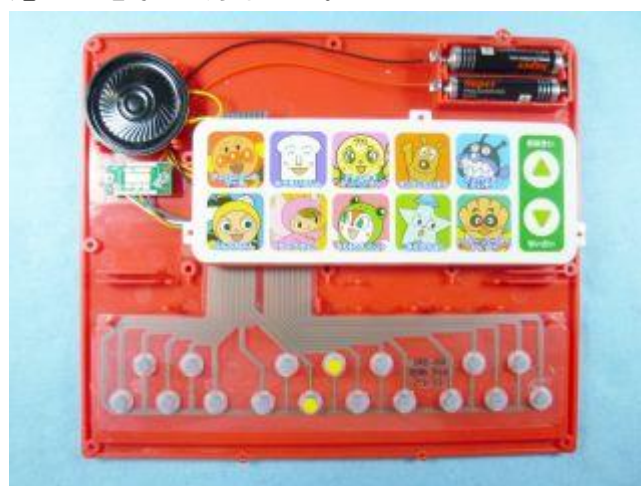
（3）電源スイッチの細工

電源入り切りの仕組みは、ケース表面の装着された接点ユニットの接点が、電源プリント基板の接点をスライドして留まることで電源 ON になります。

ケース裏板を外し、鍵盤板を2つ外します。この状態では電源が入りません。

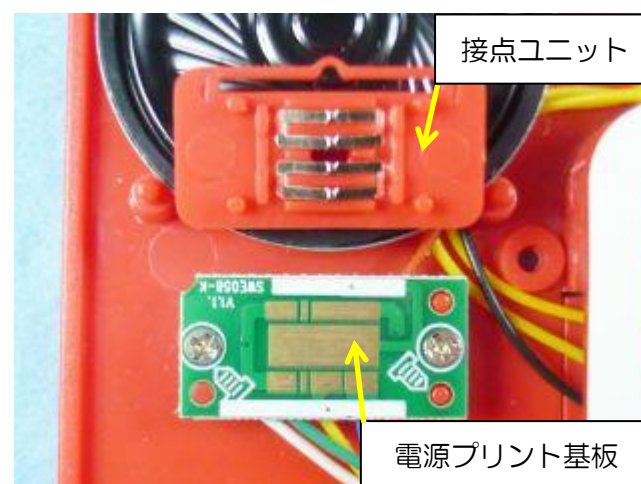
そこで電源プリント基板だけの状態で電源 ON になるように細工をします。

電源プリント基板の留めネジ（タッピング 1.7×4）2本を外し、電源 ON にする接続を調べます。
結局3行に分かれた銅箔パターン接点の右端部を互いに接続すれば電源 ON になるので、簡易的にワニロクリップで3行を同時に導通させます。

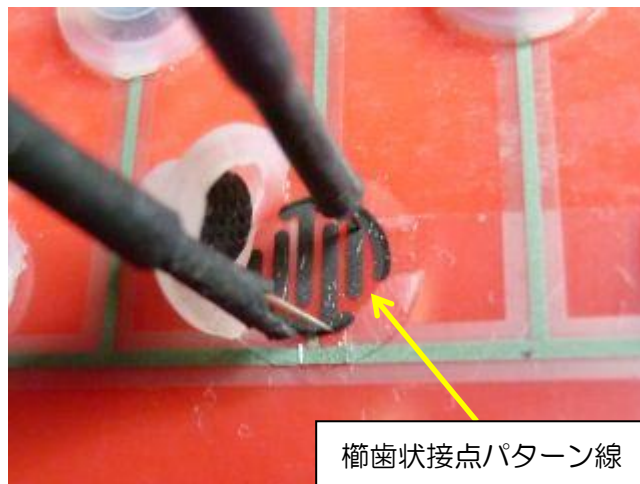
印刷パターン線が断線、あるいは制御基板の端子と電極印刷シートの端子との接続の問題です。

（確認）制御基板と電極印刷シートの接続を確認します。

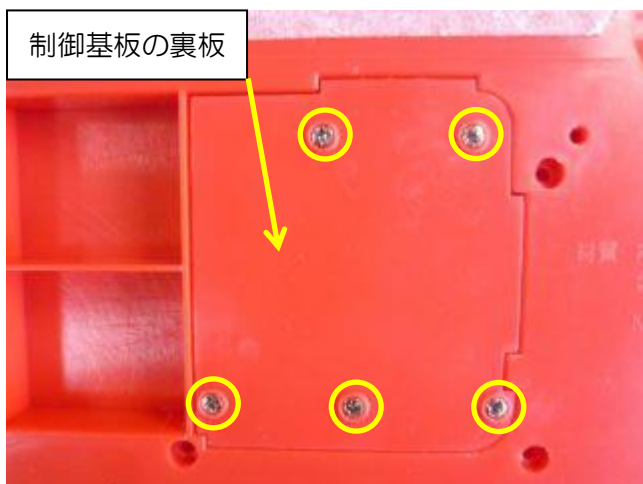
（5）制御基板と電極印刷シートの接続の確認

○印のネジ（タッピング 2×8）5本で制御基板の裏板を外します
制御基板の端子と電極印刷シートの端子が、シリコンゴムで圧接されています。

（結果）問題なく鳴ります。「ソ」端子も同様に問題ありません。

それなら印刷パターン線の断線、あるいは制御基板の端子と電極印刷シートの端子の接続問題です。

（確認）電極印刷シートを捲りあげ、「④」端子と共通端子を、短絡した探索針をそれぞれに当て、音が鳴るかを確認します。
