迫りくる百足（ムカデ）ラジコンの修理法 2（片車輪が間欠回転する）

2023.11.10

トミー・マック

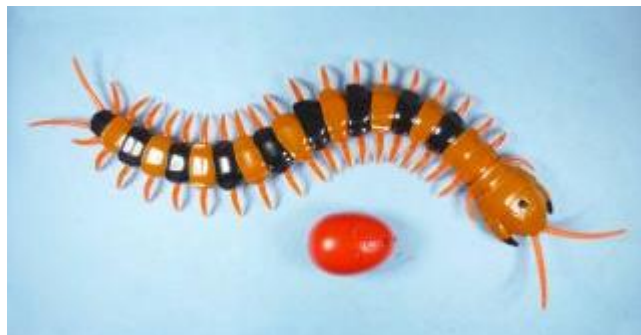
1. 外 観

おもちゃ名は、「迫りくる百足(ムカデ)ラジコン」です。メーカーは分かりませんが、通販として多くの販社が2014年から発売しています。

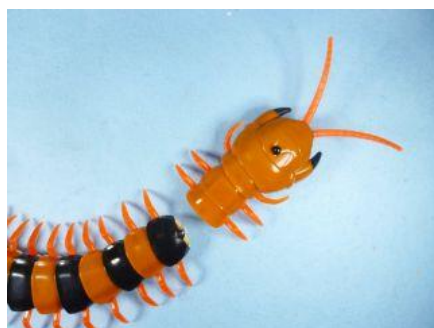
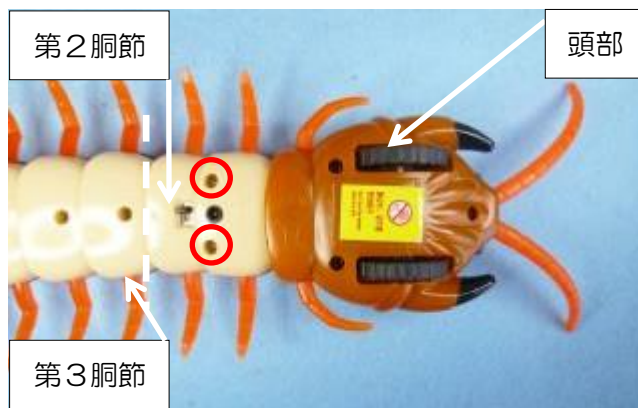
(1) 準 備

体全体が長くて大きいので、電子回路や駆動ギアボックスと車輪の入った頭部と、リチウム電池や充電ジャックと電源スイッチの入った第2胴節のみにするため、第3胴節より後を外します。

第2胴節の上下にある円柱状突起と、第3胴節の上下にある穴の嵌め込みを外すため、○印のネジ(タッピング 1.7×8) 2本を緩めます。

第2胴節のケース上下を押し広げると外れます。

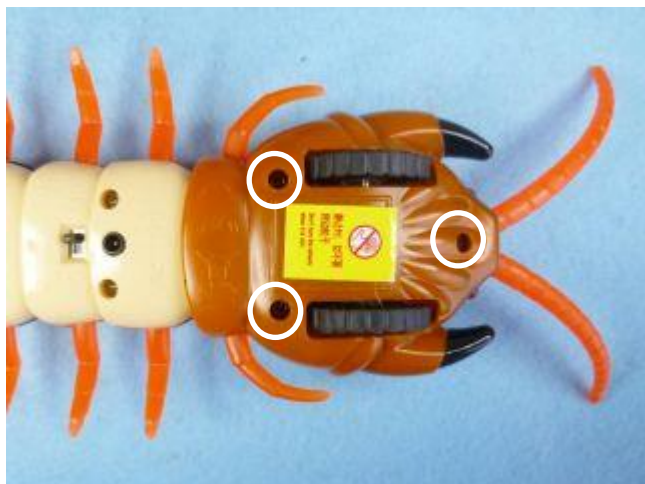
（2）頭部の確認

○印のネジ（タッピング 1.7X8）3本を外します。
上から見る限り、車輪の回転を遮るものはありません。

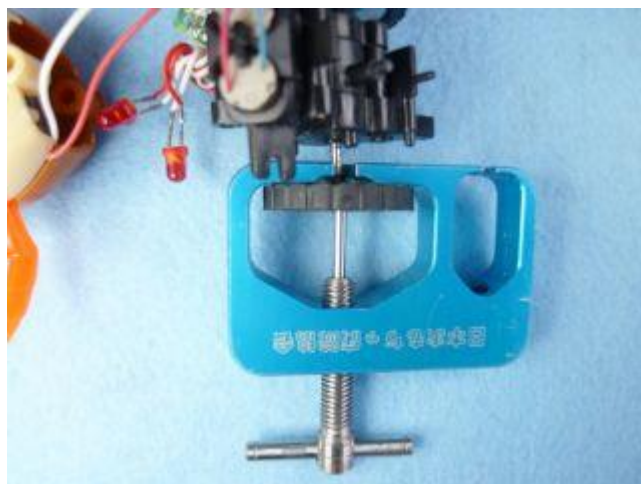
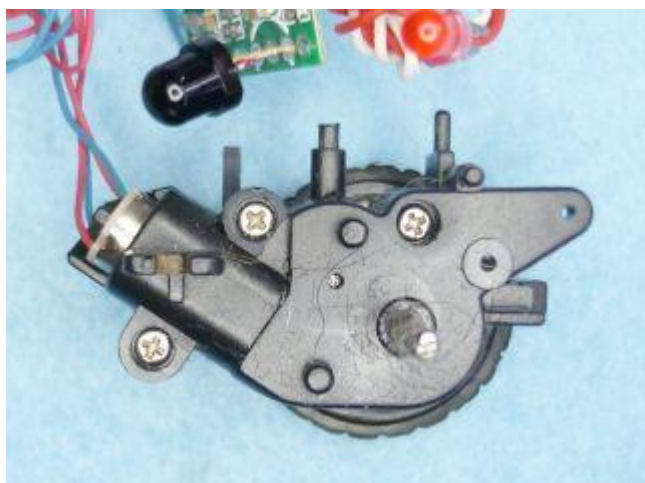
（a）駆動ギアボックスの外し

制御基板を脇にやり、○印のネジ（座付きタッピング 1.7X4）を外します。

車輪は日本おもちゃ病院協会が頒布しているギアプーラーを使い、プラレールタイヤ用のスペースに、モータ用軸を装着して外します。

この時、左車輪の軸の根元に毛玉が絡まっていたのですが、毛玉を解して取り去りました。

結果的にこの毛玉が故障の原因でしたが、そのときは気付かず、さらに分解へと進めました。

- ・軸根元の毛玉を除去します。

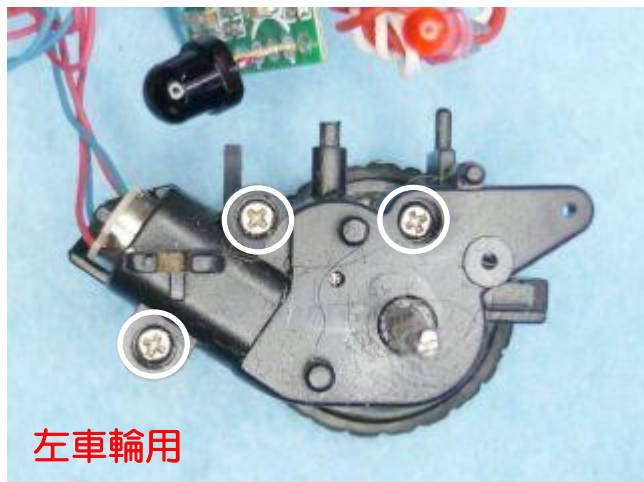
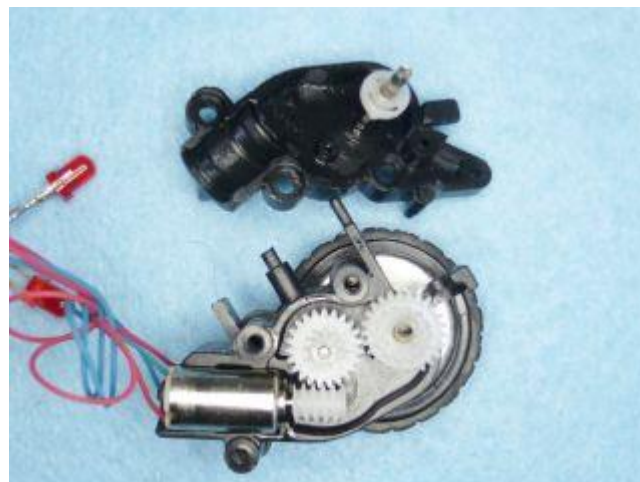
（b）駆動ギアボックスの分解と確認

左車輪用の部分の○印のネジ（タッピング 1.7×4）3本を外します。

ギアやラチェット、モータに問題はありません。

右車輪用も同様にして確認しましたが、ギアやラチェット、モータに問題はありません。

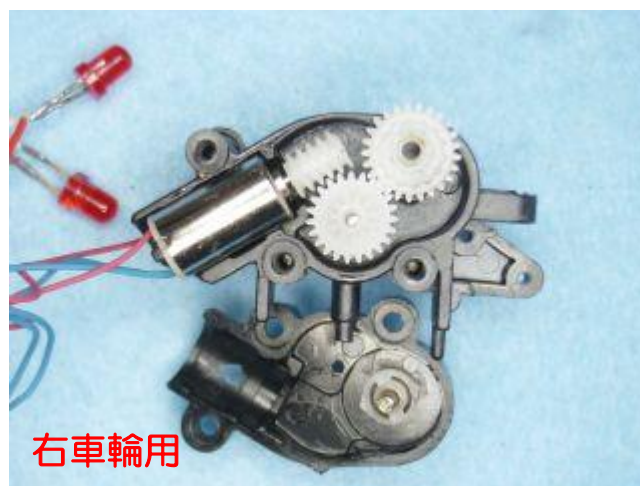
（原因推定）

左車輪の回転が正常になってます。

結果から見て、左車輪を外す時見つかった毛玉が原因だったようです。

これで、原因追及と **修理完了**。
