ハローキティ ニャンニャンミシンの修理法（動かない）

2024.03.12

トミー・マック

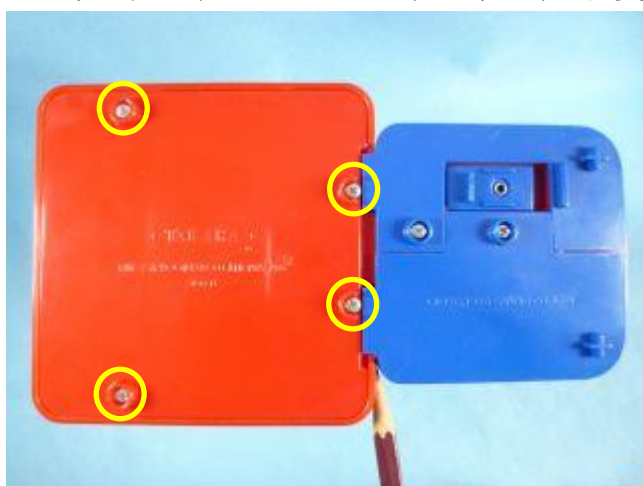
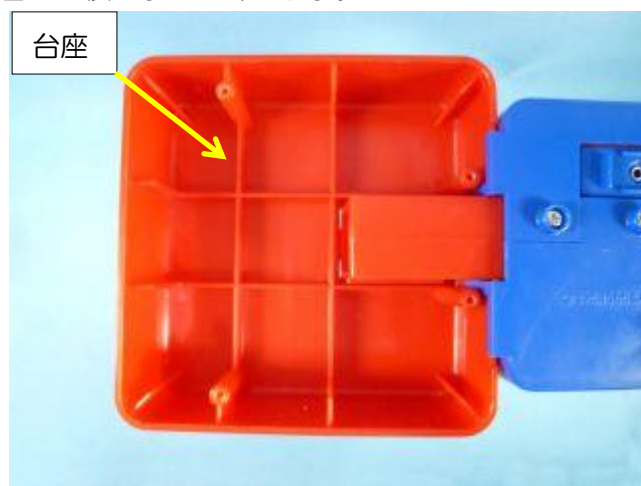
(1) 底板（赤色）のフタの外し

○印のネジ（タッピング 3X5）4本を外します。台座を横にずらし外します。

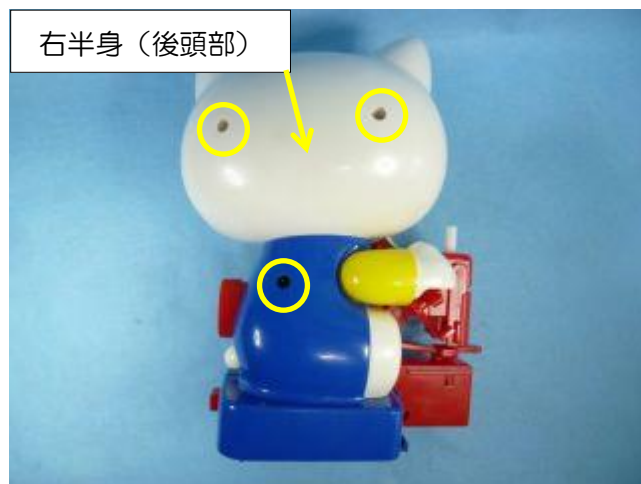
（2）底板（青）と右半身（後頭側）外し

底板（青）の○印のネジ（タッピング 3X5）2本と、右半身の○印のネジ（タッピング 3X8）3本を外します。

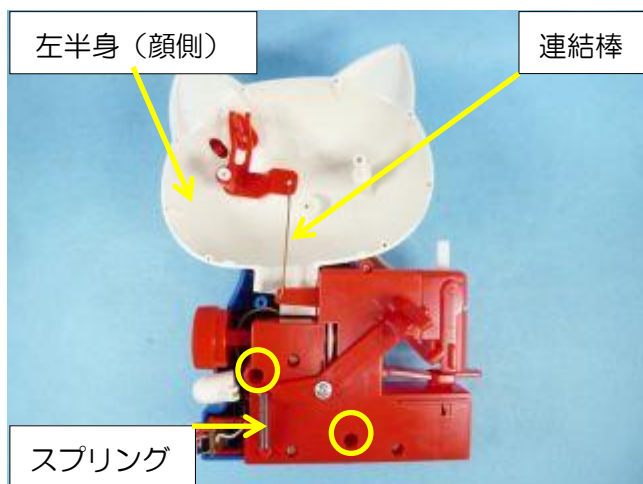
（3）電池端子の確認

左半身（顔側）の連結棒及びスプリングを外し、○印のネジ（タッピング 3X8）2本を外して左半身を取り外します。左側に裏返し、△印のネジ（タッピング 3X5）2本を外し、電池カバーを取り外します。その時電池ふたが取れます。

電池金具が錆びていたため、リューターのヤスリで研磨します。

錆が取れたら、電池ふたを設置し電池カバーを△印のネジ（タッピング 3X5）2本で留めます。

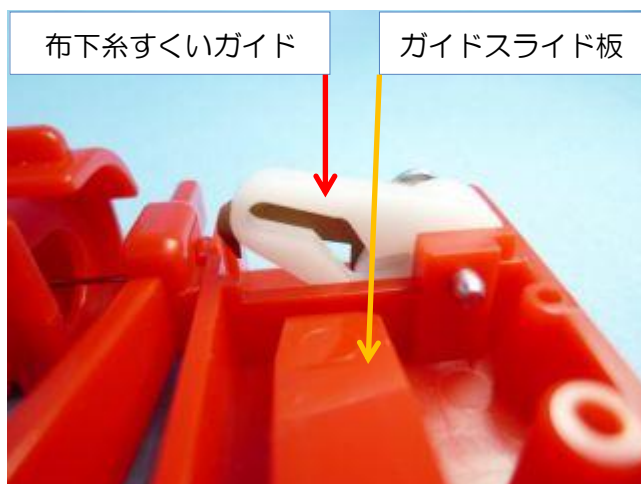
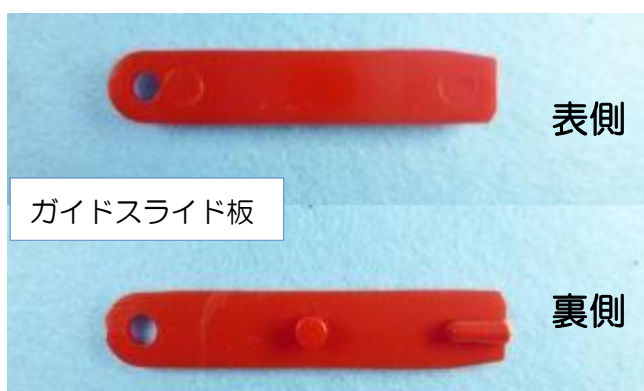
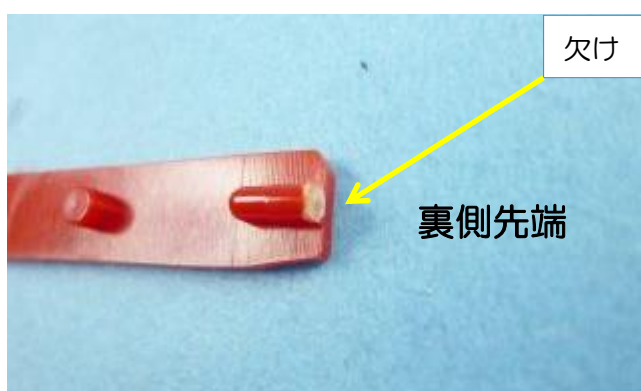
- (1) モータのピニオンギアの**割れ**。 → 経年劣化。
- (2) 布下糸をすくう機構のガイドスライド板のピンが**折れています**。 → 経時劣化。

モータのピニオンギアを回すと空回りします。また、ガイドスライド板を外し、先端を観察すると、

- ・ピニオンギア（m0.5、8歯）が割れています。
- ・ガイドスライド板の先端のピン（φ3mm）が欠けています。

- (1) ピニオンギア (m0.5、8 歯) を交換します。
- (2) ピンの代わりに竹串で作成し、 $\phi 0.28\text{mm}$ ステンレス線で縛って瞬間接着剤と重曹で固定します。

- ・ピニオンギアを新品に交換します。
- ・直径がφ3mmなので、竹串を長さ20mmで一部高さを調整し、ガイドスライド板にφ0.7mmの孔を6個明け、φ0.28mmステンレス線を2本で縛ります。

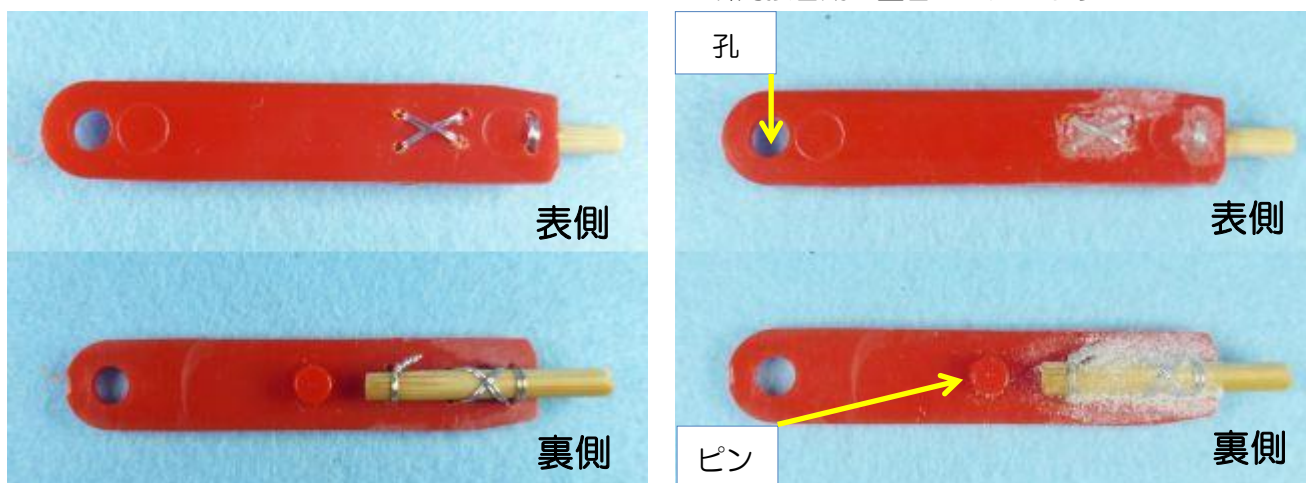
これで、原因追及と **修理完了**。

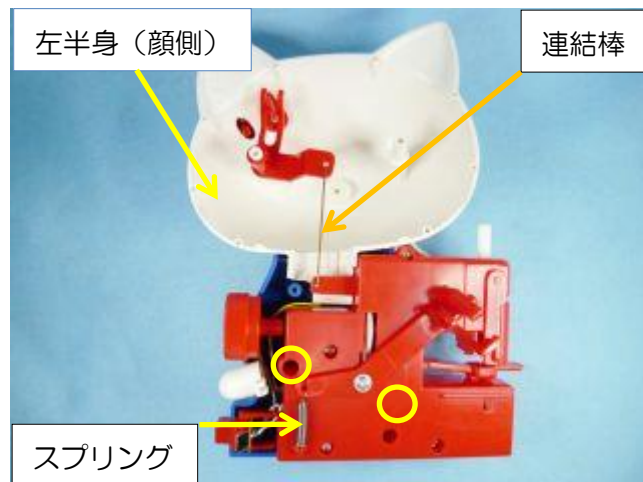
（c）左半身（顔側）のネジ留めと連結棒及びスプリング留め

○印のネジ（タッピング 3X8）2 本を留め、連結棒及びスプリングを所定の位置に留めます。
