プラレール®のあれこれ（36年前の0系新幹線ライト付ひかり号）

2015.08.09/2022.07.14 改正

トミー・マック

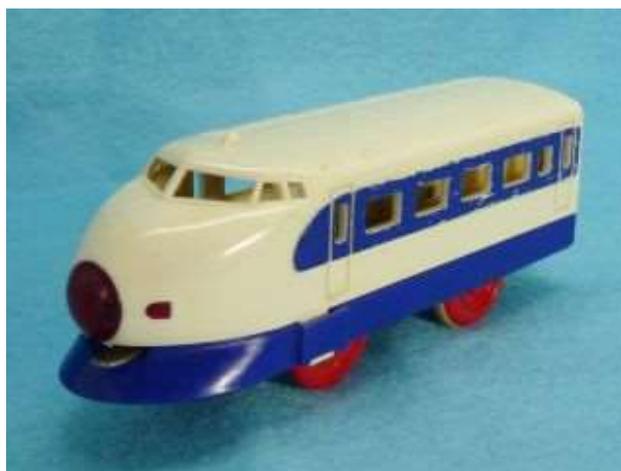
おもちゃ名は「プラレール® 0系新幹線ライト付ひかり号」でトミー製。

底面には、シャーシ共用のためか1976とTOMYのロゴ、そして今ではめずらしい「Made in Japan」の文字。

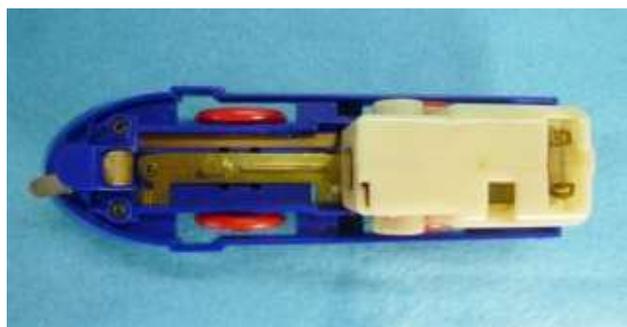
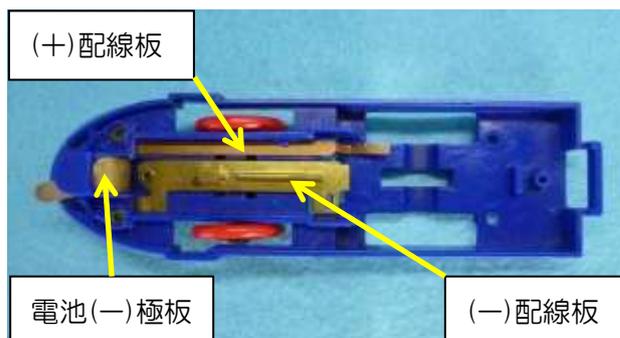
（1）上面から見て（車体を外し）

先端に電源スイッチがあり、(+)配線板（むぎ球⇄ギアボックス(+)極）と(-)配線板（電源スイッチ⇄ギアボックス(-)極）があります。

ギアボックスを外すと、

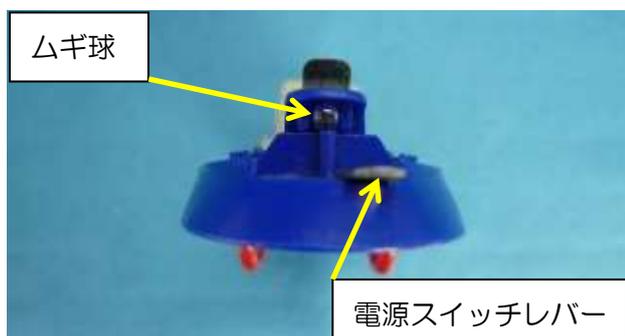
（2）正面から見て（車体を外し）

正面にランプと電源スイッチがあります。

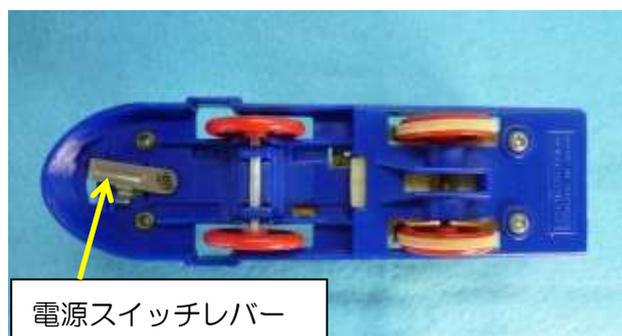
（3）底面から見て（車体を外し）

先端に電源スイッチレバーがあります。

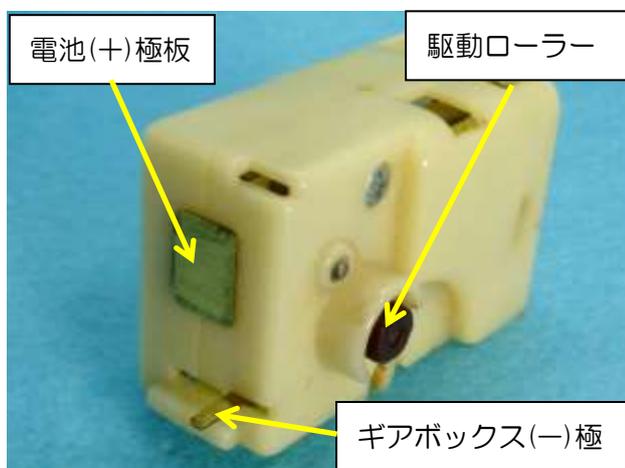
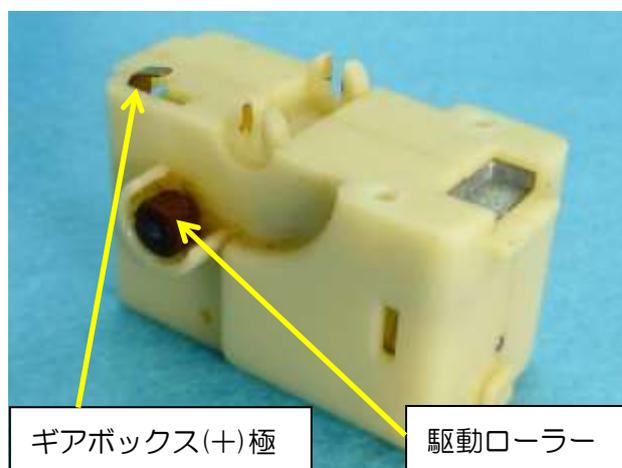
（4）ギアボックス

底面のギアボックス(+極)は、車体の(+配線板)に接触接続され、ランプに繋がれます。
 ギアボックス(-極)は、車体の(-配線板)に接触接続され、電源スイッチに繋がります。
 ギアボックスの両側には、駆動ローラーがあります。

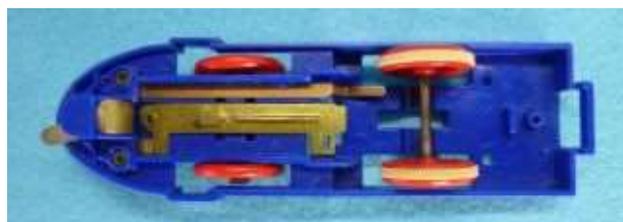
（6）後輪への駆動機構

後輪にピニオンギアはなく、

ギアボックスの両端の駆動ローラーが、後輪のゴムタイヤに直接接触して回転します。

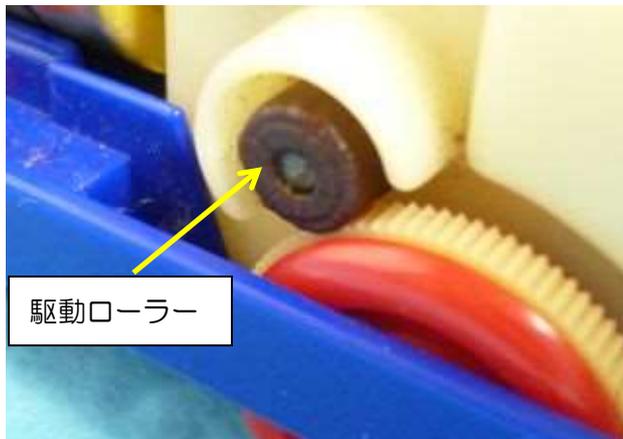
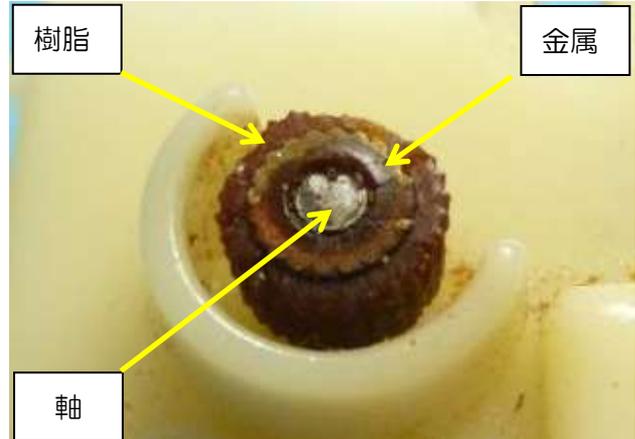
駆動ローラーを拡大すると、外周にギア状の溝を設けた樹脂を円柱状の金属に被し、それらを軸に圧入しています。

- ・ 駆動ローラーの外周にギア状の溝を設けた樹脂が劣化し、樹脂が割れて欠ける。
- ・ 樹脂が劣化し、溝が摩耗して溝が浅くなる。

などにより、軸の回転がゴムタイヤに伝わらなくなります。

対処として、水槽エアポンプなどに使う内径4mm外径6mmの透明ビニールチューブを使い、ドライヤーで温めて柔らかくして挿入すると良いです。

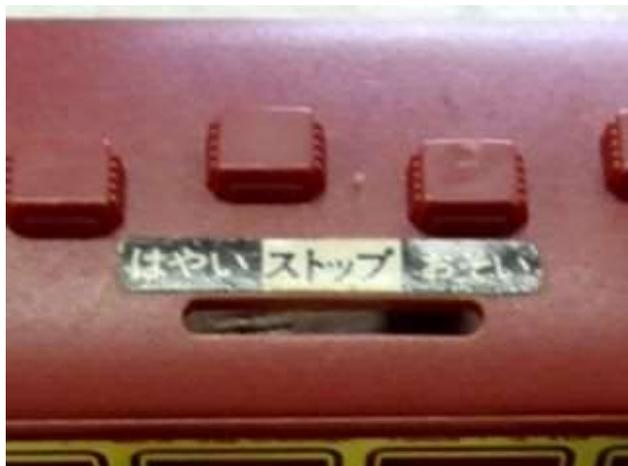
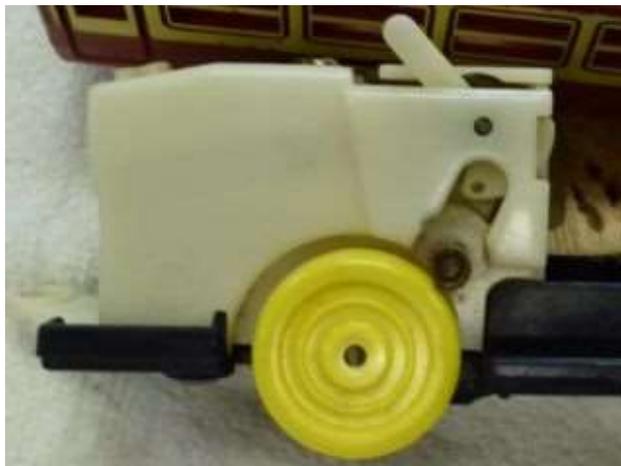
6. 追記

車両名と製造年は不明ですが、ギアボックスの両端の駆動ローラーで、後輪のゴムタイヤに直接接触して回転させる、プラレール®があるとの情報を得ました。しかも速度が2速のものです。
