ディズニーオンアイス 2023 アナと雪の女王エルサのスティックの修理法 (LED が光らない)

2025.08.24

トミー・マック

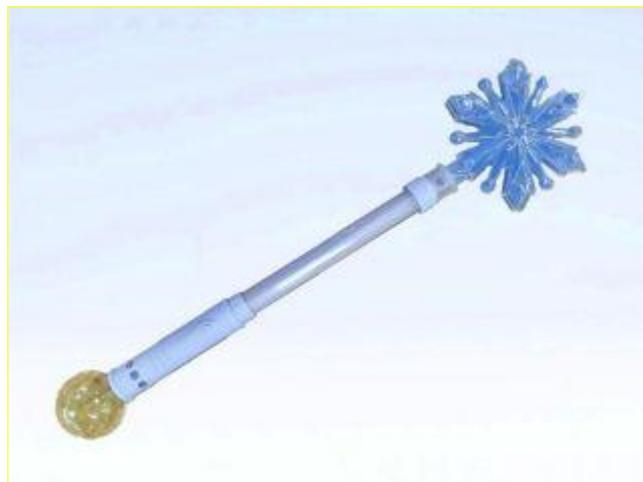
おもちゃ名は「ディズニーオンアイス 2023 アナと雪の女王エルサのスティック」です。

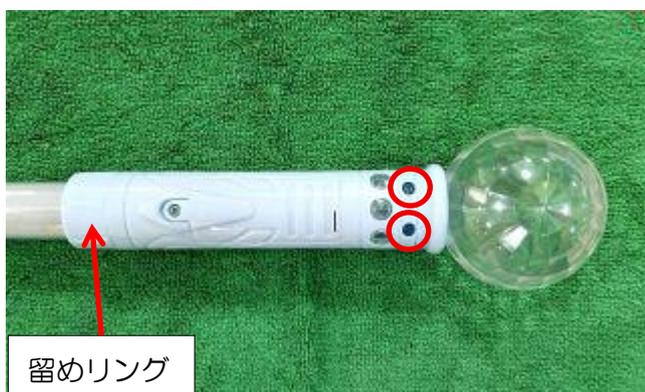
柄部の電池フタ側にはOのネジ（タッピング 2.3X8）が2本しか見えませんが、柄部の留めリングを振じると外れ、Oのネジ（タッピング 2.3X8）1本を含め計3本を外します。

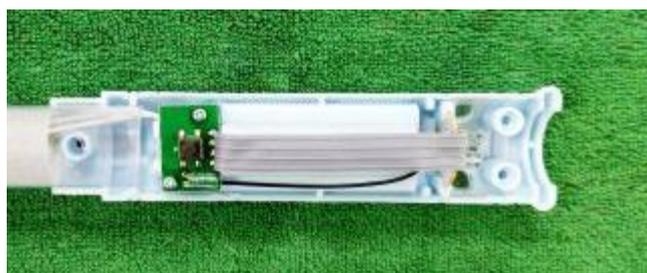
先端☆部の LED へのリード線の通電不良を疑い、リード線を引っ張ってみると、1本が半田外れていました。

これが先端☆部の LED が光らない原因です。

- ・ 中継プリント基板に、外れていたリード線を半田付けします。

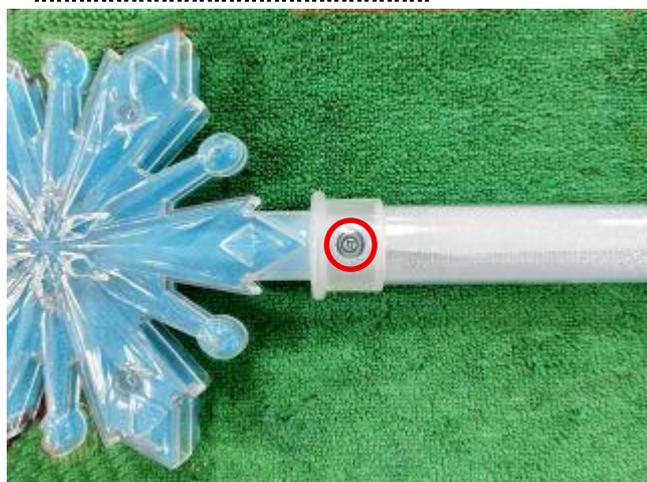
(a) 先端の星型ケースの外し

○のネジ (タッピング 2.3X8) 5本を外し、開きます。

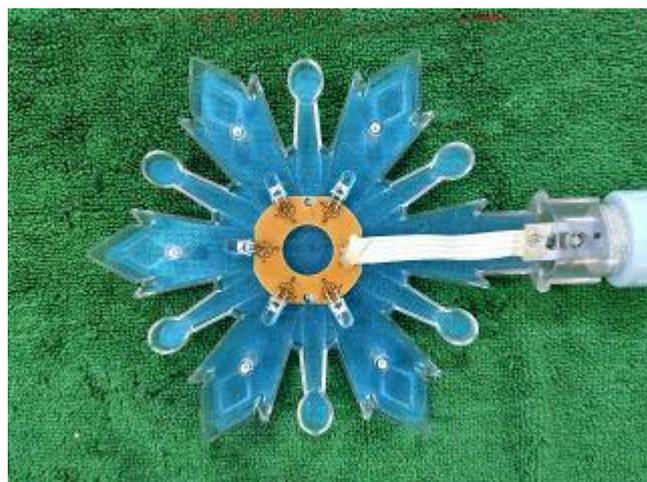
柄部には制御プリント基板と、下LEDへのリボンケーブルと、先端☆部のLEDへのリード線があります。

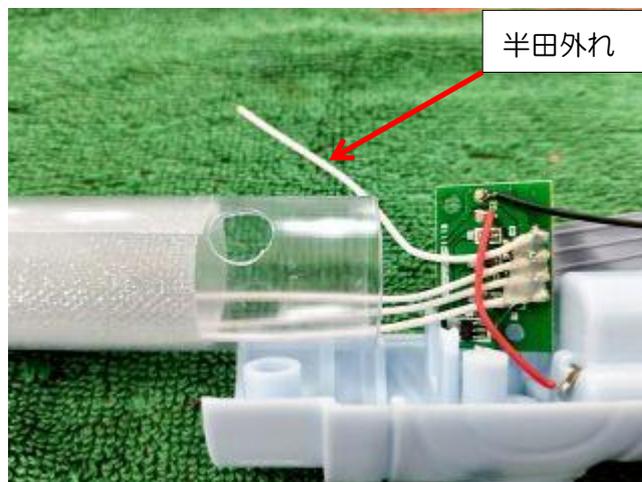
中央スティック部上端の○のネジ (タッピング 2.3X5) 1本を外します。

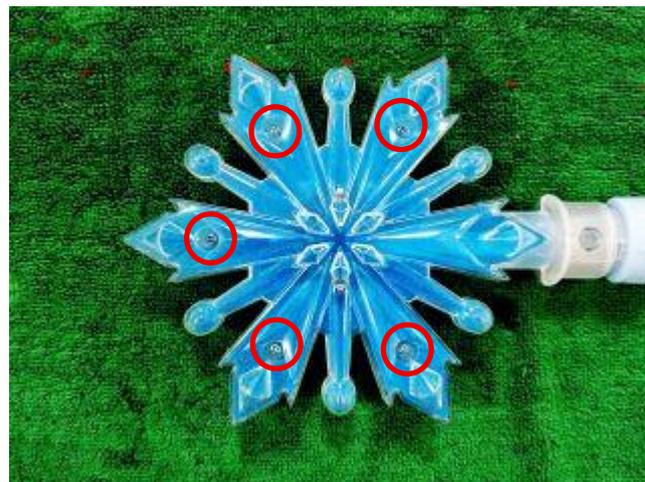
(b) 星型ケースの分解

これで先端☆部のLEDプリント基板を下にずらすことができます。

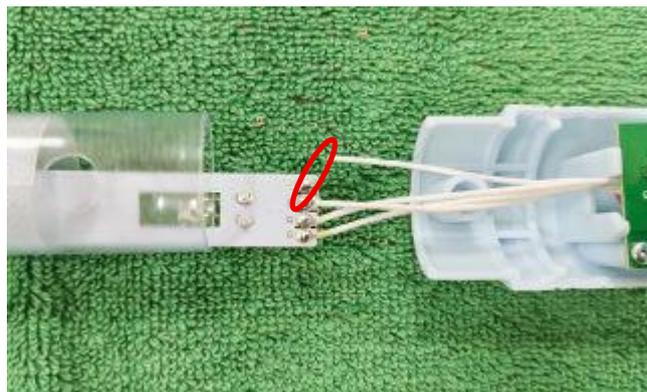
(c) 中継プリント基板のリード線半田付け

中央スティック部の中継プリント基板を下にずらせば、制御プリント基板から半田外れしたリード線を、半田付けすることが出来ます。

これで、原因追及と **修理完了**。
