# DX グッドストライカーの修理法（右前車輪部の摺動固定が出来ない）

2025.10.31

トミー・マック

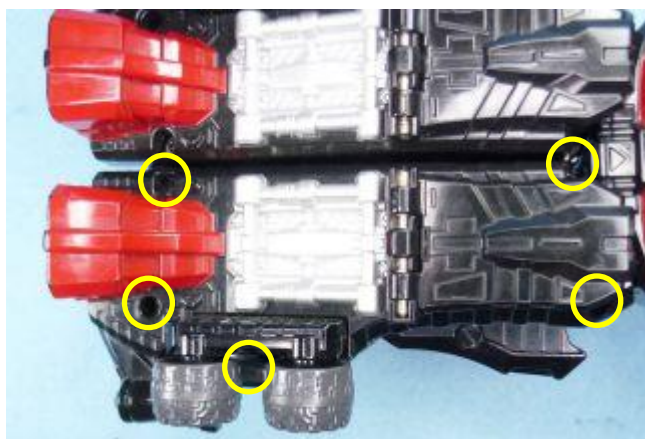
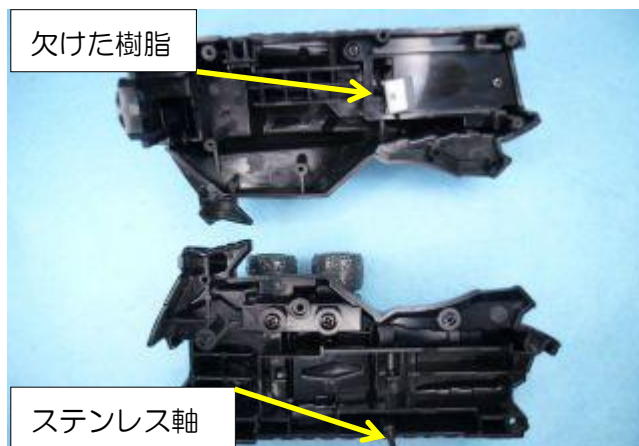
### （1）右前車輪部の分解

○印のネジ（タッピング 2X6）5本を外します。すると、内部に欠けた樹脂1個があります。

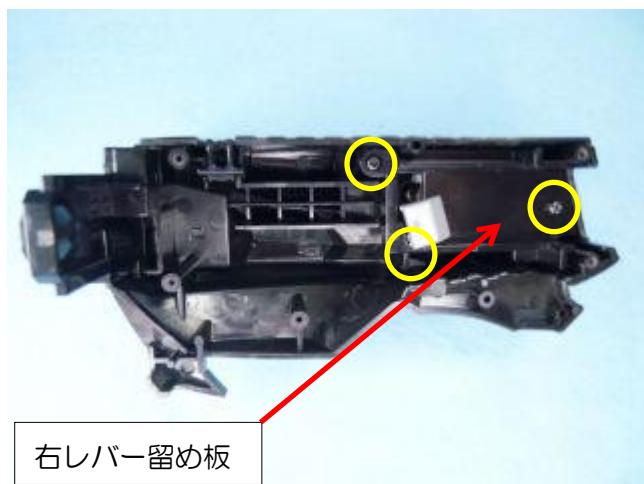
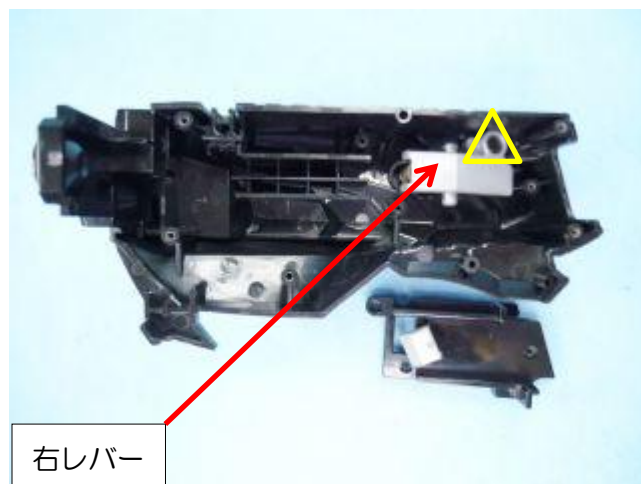
### （2）右前車輪部上側の分解

○印のネジ（タッピング 2X6）3本で右レバー留め板を外し、△印のネジ（タッピング 2.6X6）1本で右レバーを外します。

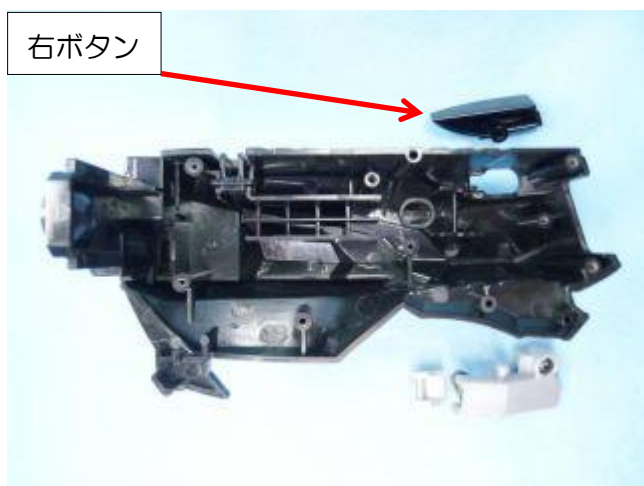
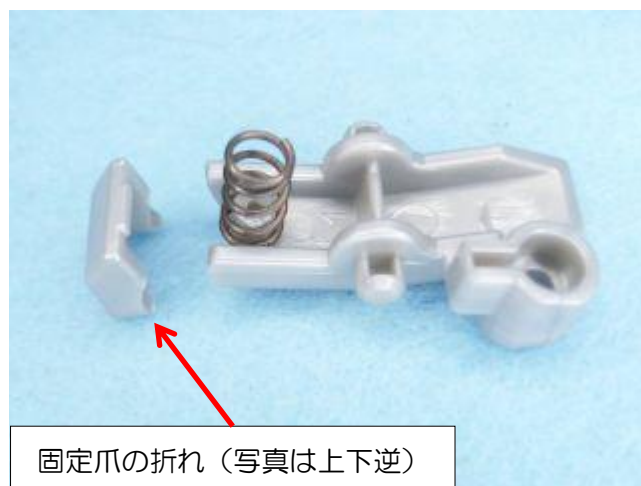
右ボタンも外れますのでなくさないように。

この右レバーの固定爪の折れが、今回の右前車輪部の摺動の固定が出来ない故障の原因です。

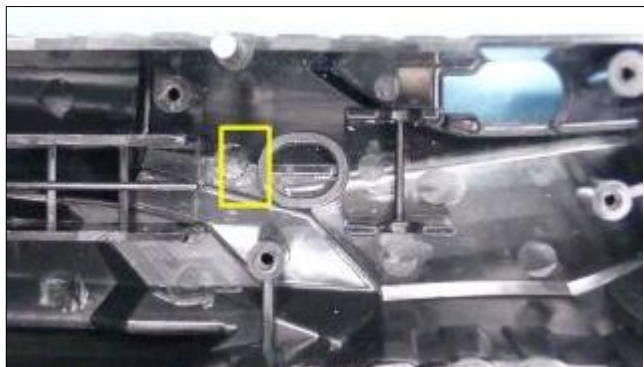
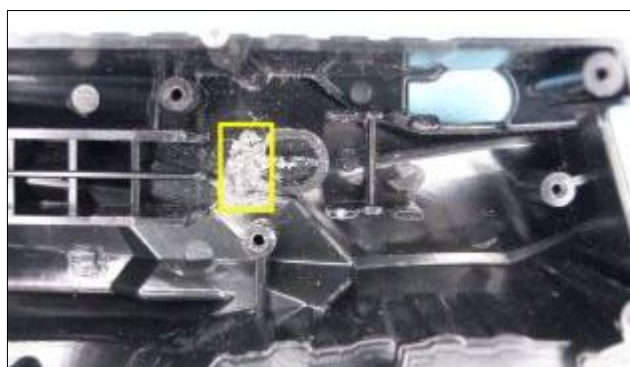
### （４）右レバーの動作確認

補強のためφ2mmステンレスをレバー底側に固定したことによる、右前車輪部上側との干渉が気になり、試しに組み上げしました。やはり干渉しており右ボタンを押し切っても、右前車輪部の柱部の固定溝から固定爪が外れず、摺動が出来ません。

（干渉箇所）

（掘り下げ加工後）

そこで、干渉している部分をリューターやカッターで約1mmほど削って掘り下げました。

（結果） 右ボタンの固定爪で引っかかりなく、摺動に問題ありません。

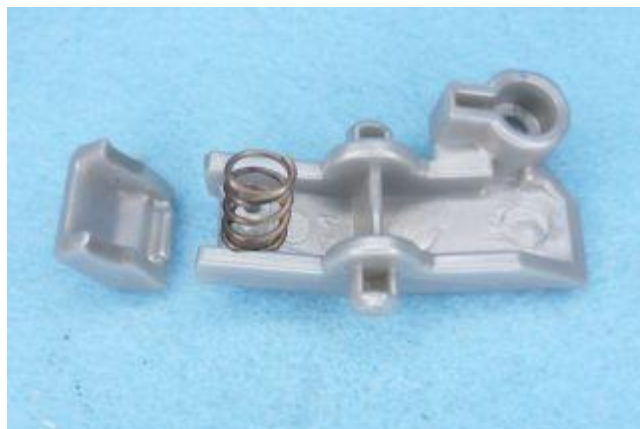
#### （c）右前車輪部のネジ留め

完成した状態で、動作を確認していると、今度は**反対側も同じように、摺動の固定ができなくなりました**。この機構は強度的に弱いようです。

右前車輪部下側にステンレス軸を所定の位置に差し込み、右前車輪部上側を被せ、ネジ（タッピング 2X6）5本で留めます。

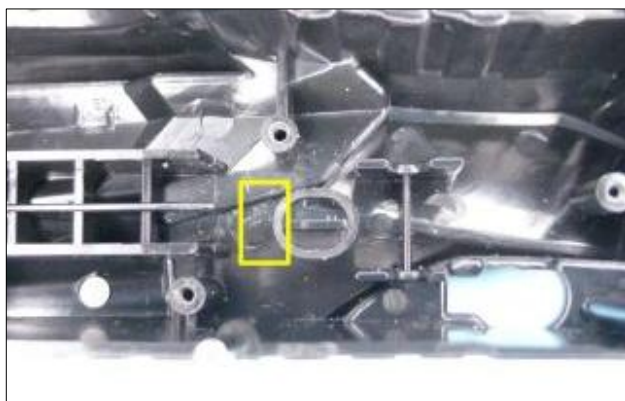
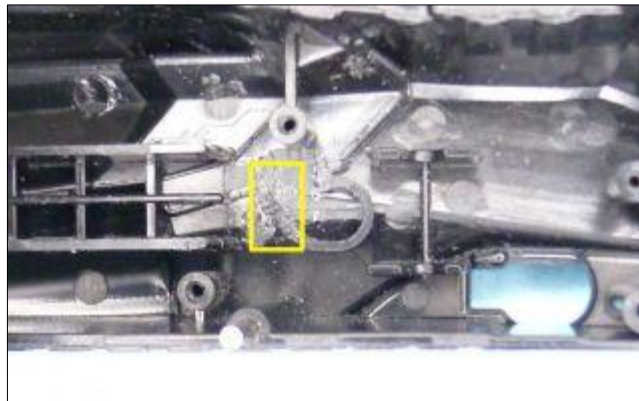
（干渉箇所）

（掘り下げ加工後）

左前車輪部上側との干渉場所を約 1mmの掘り下げ加工をし、以下省略。
